# Asbestinventarisatetest

Bosstraat 162, 1742 Ternat

Attestnummer : 20251210-000132.000

Uitgegeven op : 10.12.2025

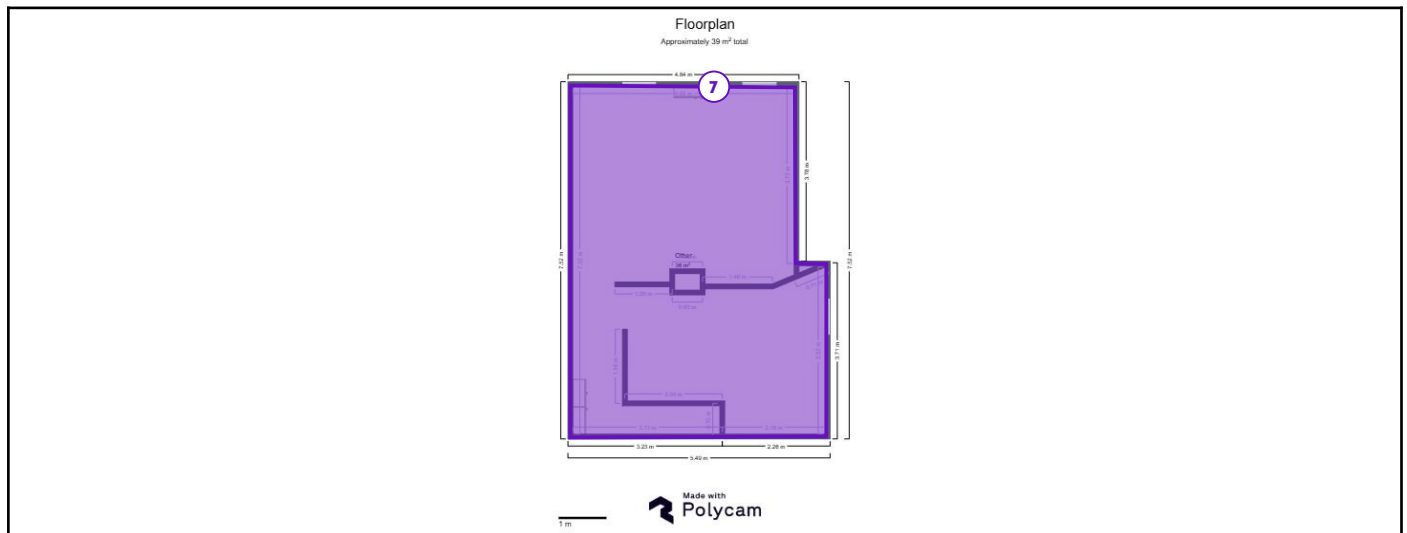
## Plan 1.2: Plan verdieping

| Beschrijving | Type | Actie |
|---|---|---|
| 7. Plafonds bestaande uit voorzetpanelen | Advies | - |
