# Asbestinventarisatetest

Hof Savelkoul 29, 2640 Mortsel

Attestnummer : 20251126-000016.000

Uitgegeven op : 26.11.2025

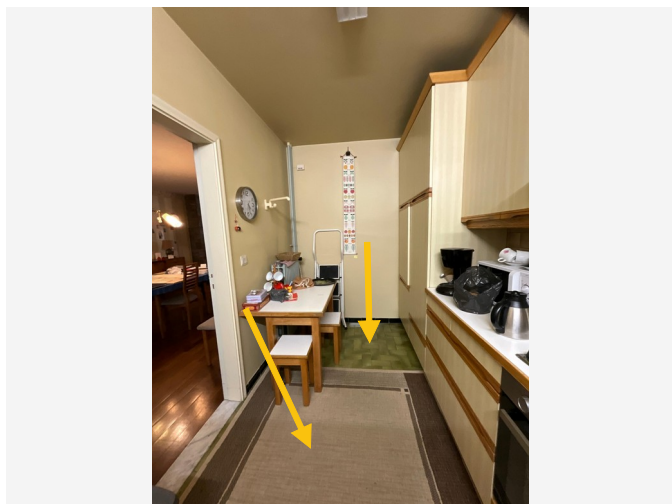
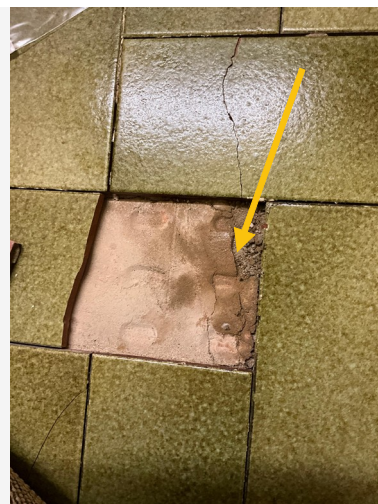
### Conclusie

Geen asbest

| # | Type | Referentie | Resultaat |
|---|---|---|---|
| 27.1 | Puntmonster | 000000478458 | Geen asbest |

| Beschrijving | Tegellijm vloertegels keuken 1ste verdieping |
