# Asbestinventarisatetest

Van Hoornestraat 22, 2440 Geel

Attestnummer : 20251008-000268.000

**Niet-asbestveilig**

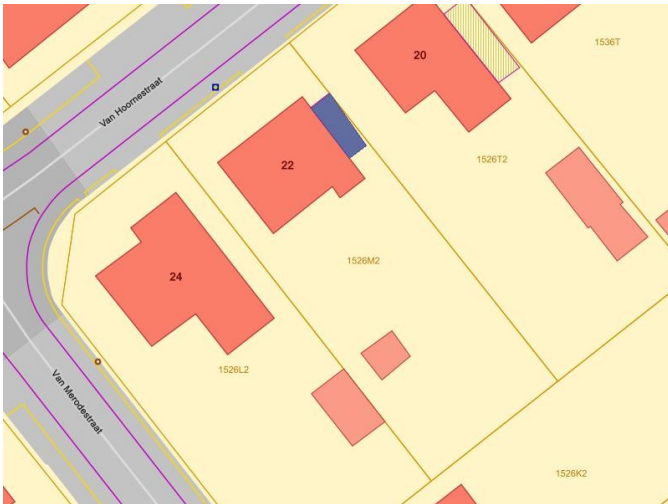
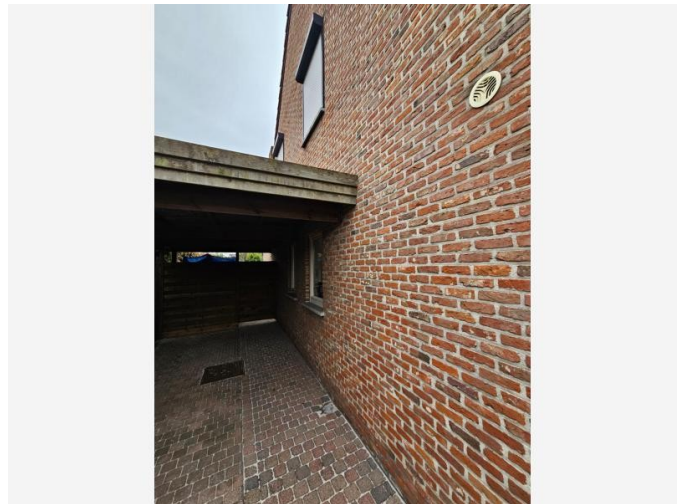
## Zone 2: Afdak

- 1 Asbestmateriaal**
- 0 Beperkingen
- 0 Uitsluitingen
- 0 Roerende goederen
- 0 Puin, steenslag, (water)bodem
- 0 Adviezen
- 0 Geen asbest

| Beschrijving | Type | Actie |
|---|---|---|
| 2. Asbestcement Golfplaten visueel vastgesteld (zonder staal) | Asbestmateriaal | Dringend verwijderen |

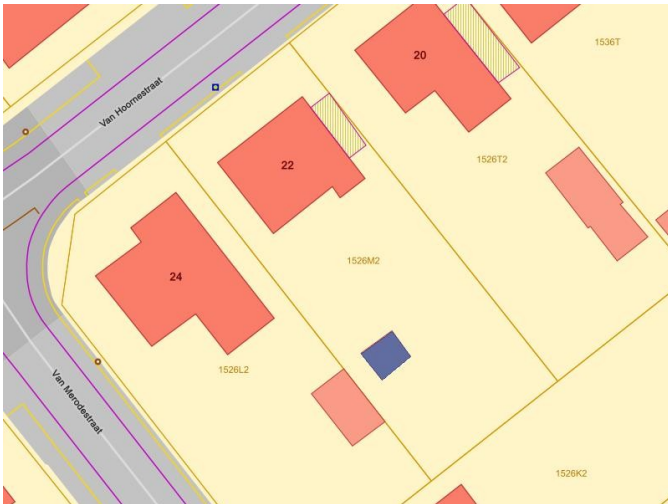
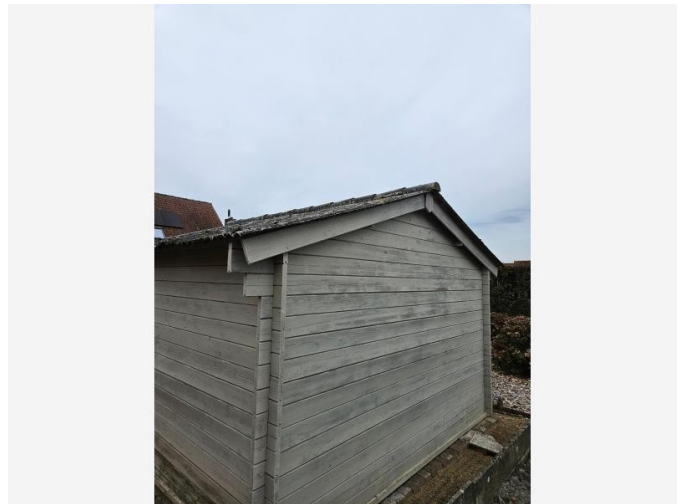
## Zone 3: Tuinhuis

- 1 Asbestmateriaal**
- 0 Beperkingen
- 0 Uitsluitingen
- 0 Roerende goederen
- 0 Puin, steenslag, (water)bodem
- 0 Adviezen
- 0 Geen asbest

| Beschrijving | Type | Actie |
|---|---|---|
| 2. Asbestcement Golfplaten visueel vastgesteld (zonder staal) | Asbestmateriaal | Dringend verwijderen |

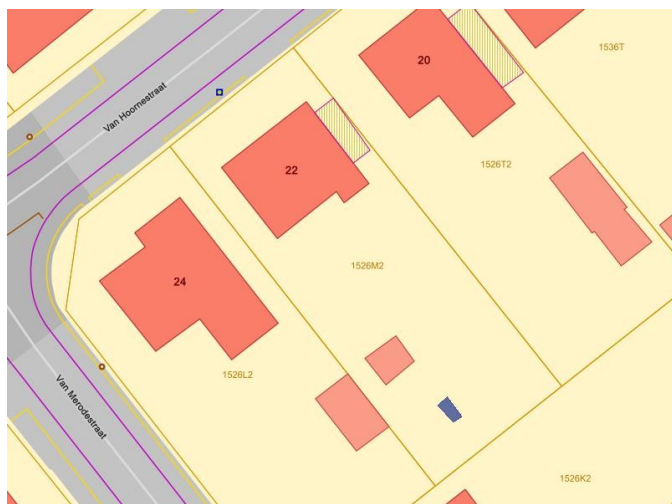
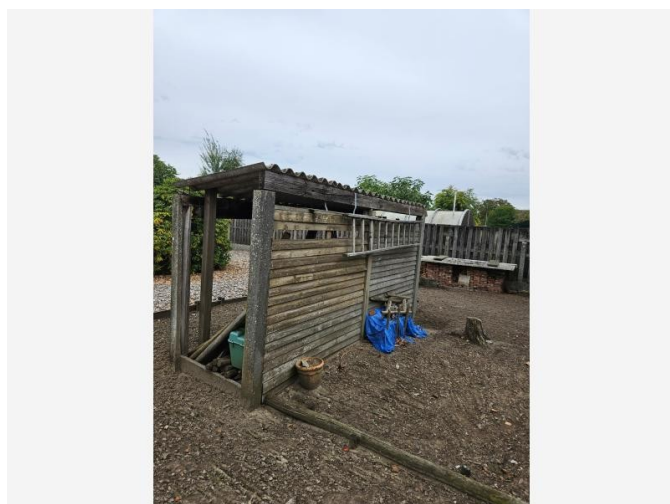
## Zone 4: Constructie

- 1 **Asbestmateriaal**
- 0 Beperkingen
- 0 Uitsluitingen
- 0 Roerende goederen
- 0 Puin, steenslag, (water)bodem
- 0 Adviezen
- 0 Geen asbest

| Beschrijving | Type | Actie |
|---|---|---|
| 2. Asbestcement Golfplaten visueel vastgesteld (zonder staal) | Asbestmateriaal | Dringend verwijderen |

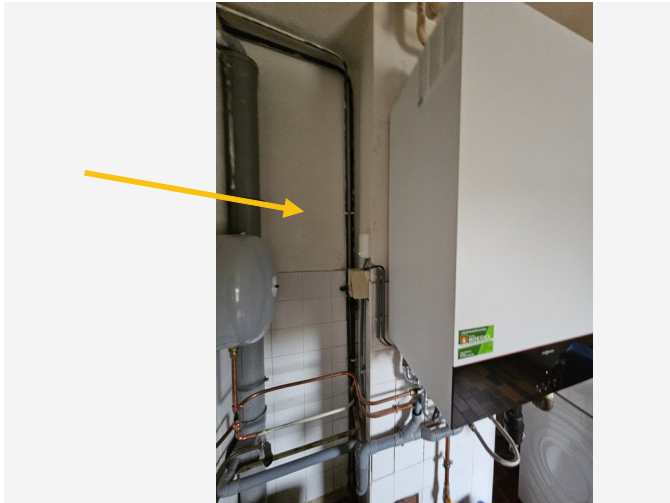
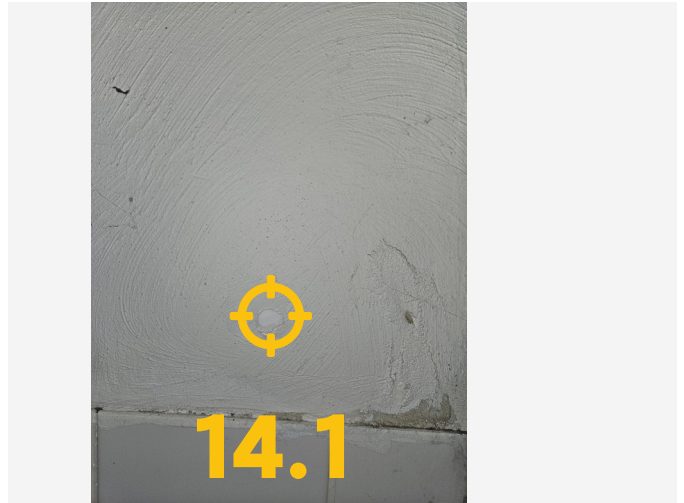
Geen asbest

| Opmerking | <p>Volgens het inspectieprotocol is een monstername van het pleisterwerk verplicht om dit te identificeren als niet-asbesthoudend.</p> <p>Locatie staalnames: individuele ruimte: garage / natte ruimte: doucheruimte / stookplaats: boven de cv / traphal: keldertrap</p> <p>De vermelde oppervlaktes en volumes betreffen een beredeneerde schatting. Er worden geen rechten verleend aan deze oppervlaktes/volumes. De dikte is een schatting die voorkomt uit de monsterplaatsen en is daarom niet altijd representatief.</p> <p>Er bevinden zich enkele valse wanden. Het is niet duidelijk of er pleisterwerk of asbest toepassingen aanwezig zijn achter/op deze valse wanden, het is aangewezen om bijkomend onderzoek uit te voeren bij werken.</p> |

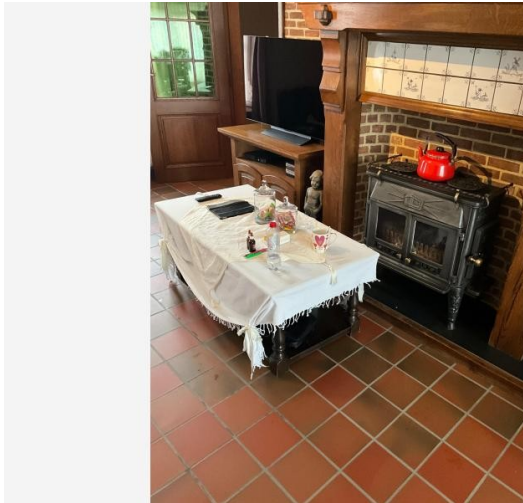
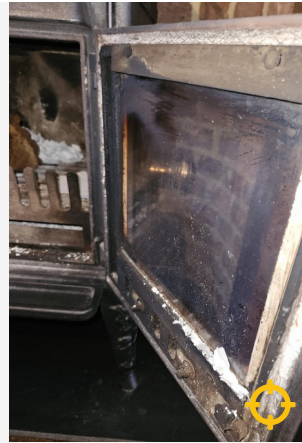
## Fiche 16: Kachelkoord (met staalname)

Geen asbest

| Opmerking | <p>Monstername van een verdachte koord.</p> <p>De vermelde oppervlaktes, diktes, gewichten en volumes betreffen een beredeneerde schatting. Er worden geen rechten verleend aan deze oppervlaktes/diktes/volumes.</p> |
