# Asbestinventarisatattest

Pleinlaan 17, 1970 Wezembeek-Oppem

Attestnummer : 20251031-000562.000

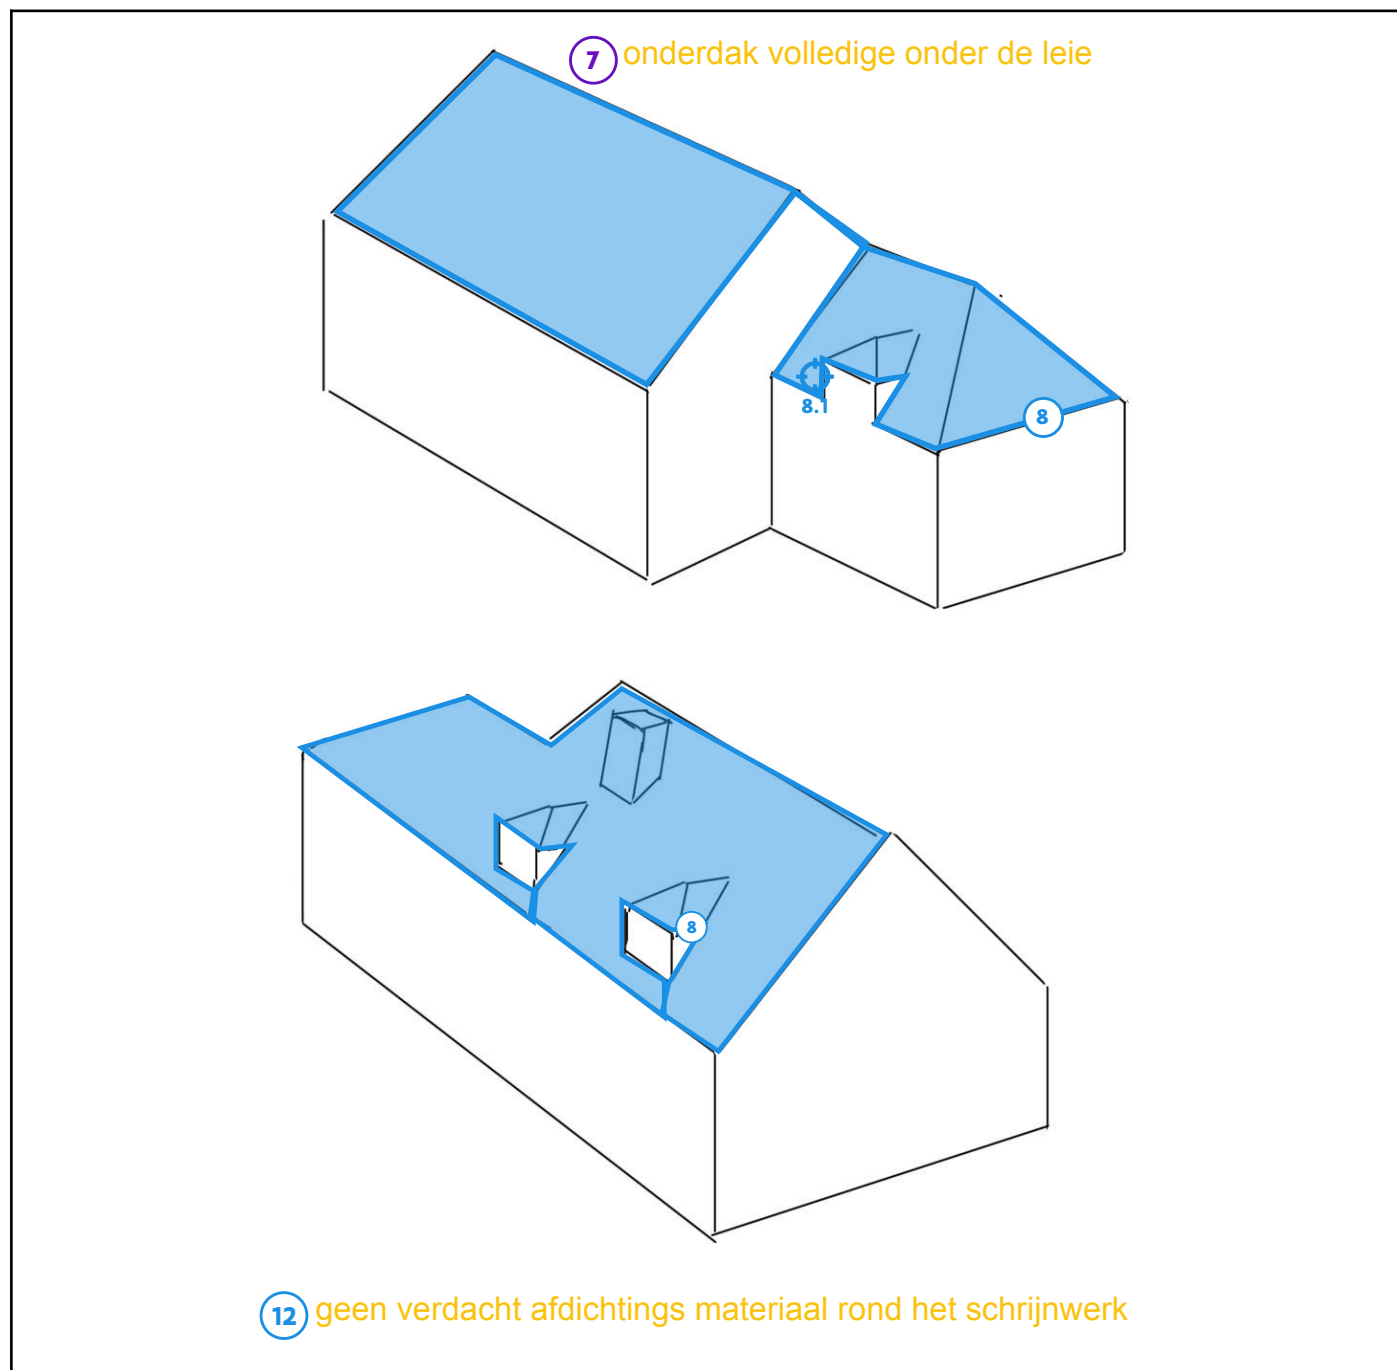
## Plan 1.1: Zijaanzichten

| 12. * afdichtingsmateriaal aan schrijnwerk | Geen asbest | - |

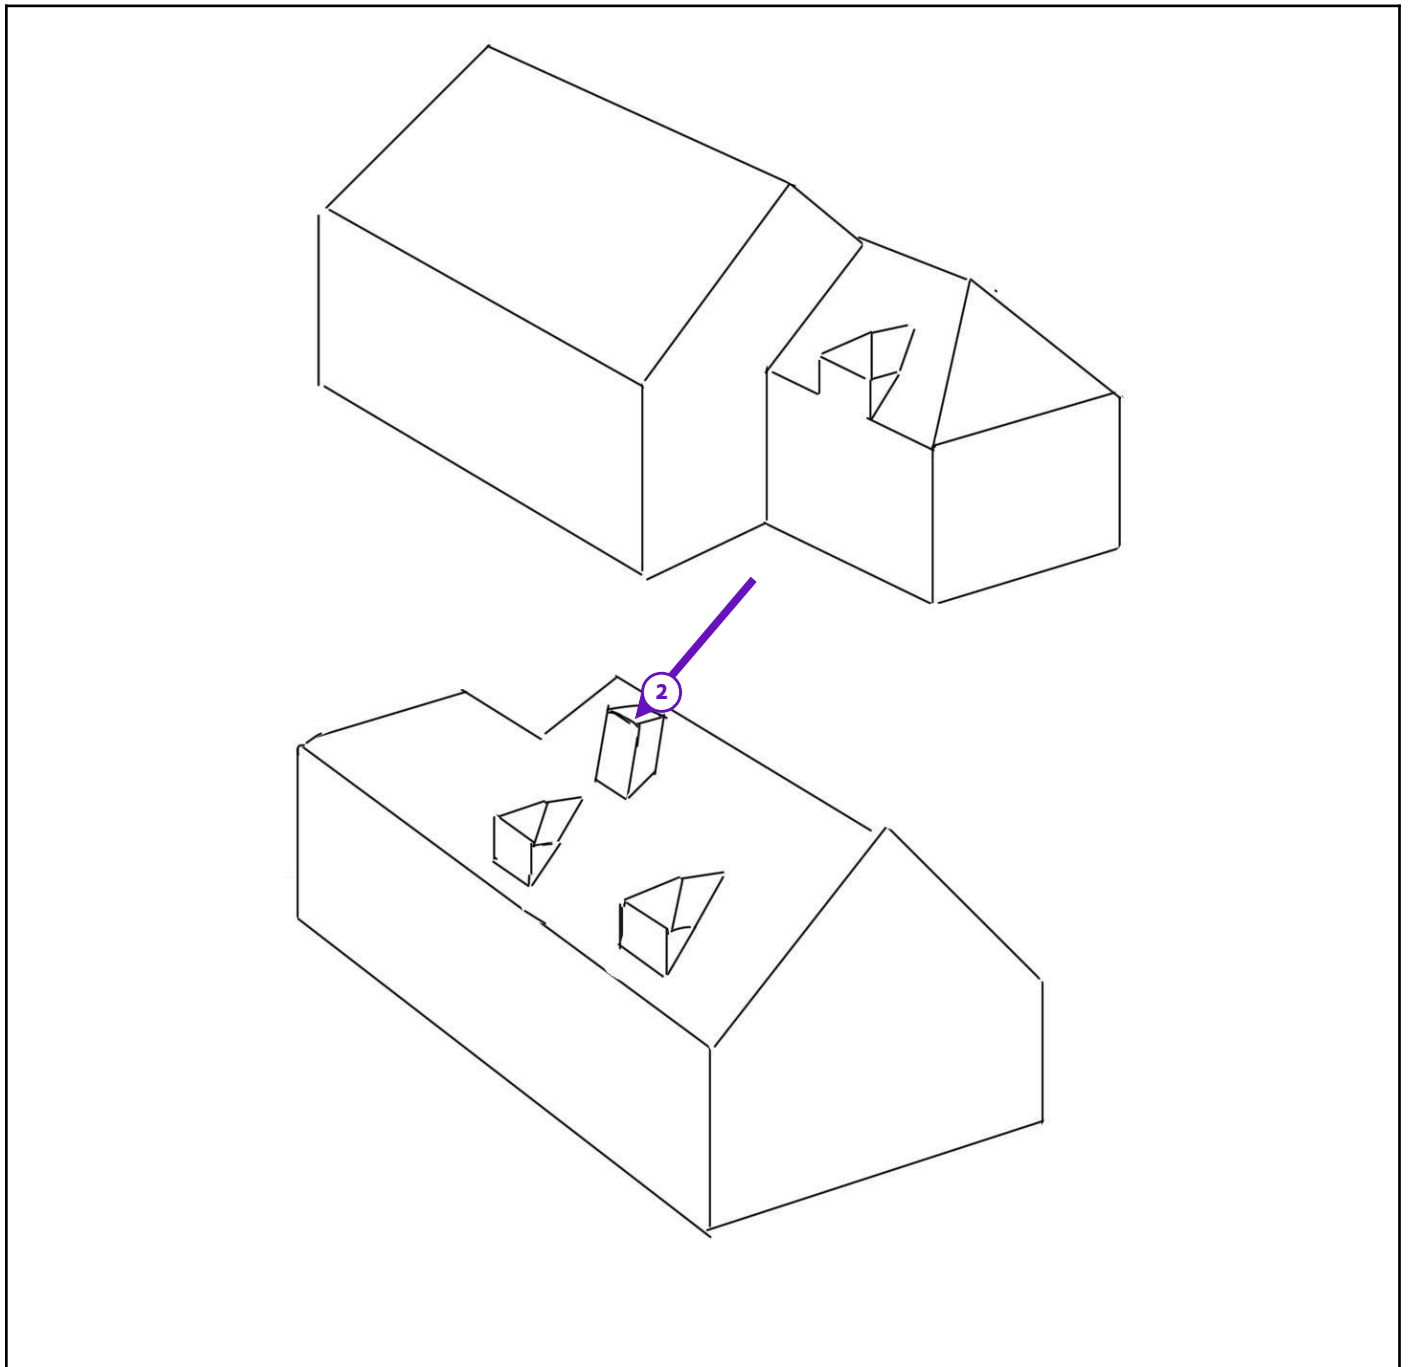
## Plan 1.2: Zijaanzichten

| Beschrijving | Type | Actie |
|---|---|---|
| 2. * de schoorsteen op het dak | Beperking | - |

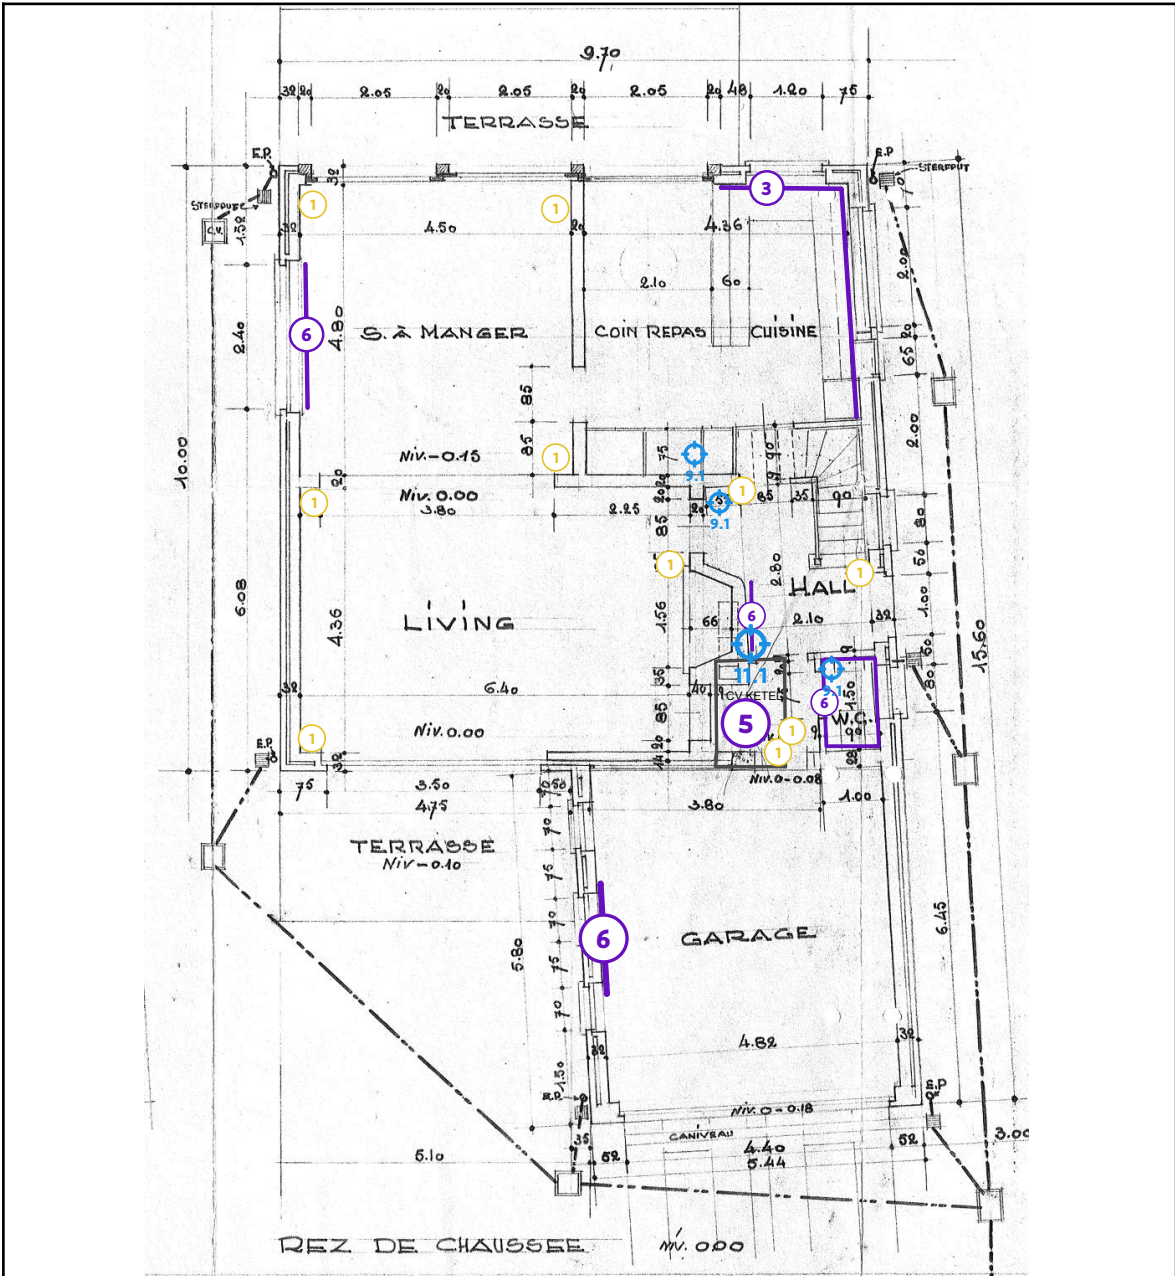
# Plan 1.3: Gelijksvloer

- 11 alle wanden , behalven in de garage en cv lokaal zijn bepleisterd
- 9 alle plafonds , behalven in de garage en cv lokaal zijn bepleisterd
- 4 er werd geen verdacht leiding isolatie vastgesteld

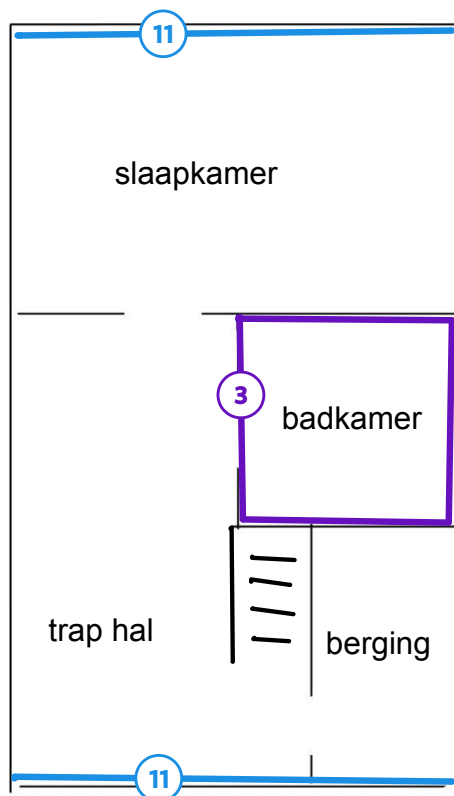
## Plan 1.5: Zolder

| Beschrijving | Type | Actie |
|---|---|---|
| 11. * Pleisterwerk muren | Geen asbest | - |
