# Asbestinventarisatattest

Frankrot 4, 9420 Erpe-Mere

Attestnummer : 20251223-000270.000

Uitgegeven op : 23.12.2025

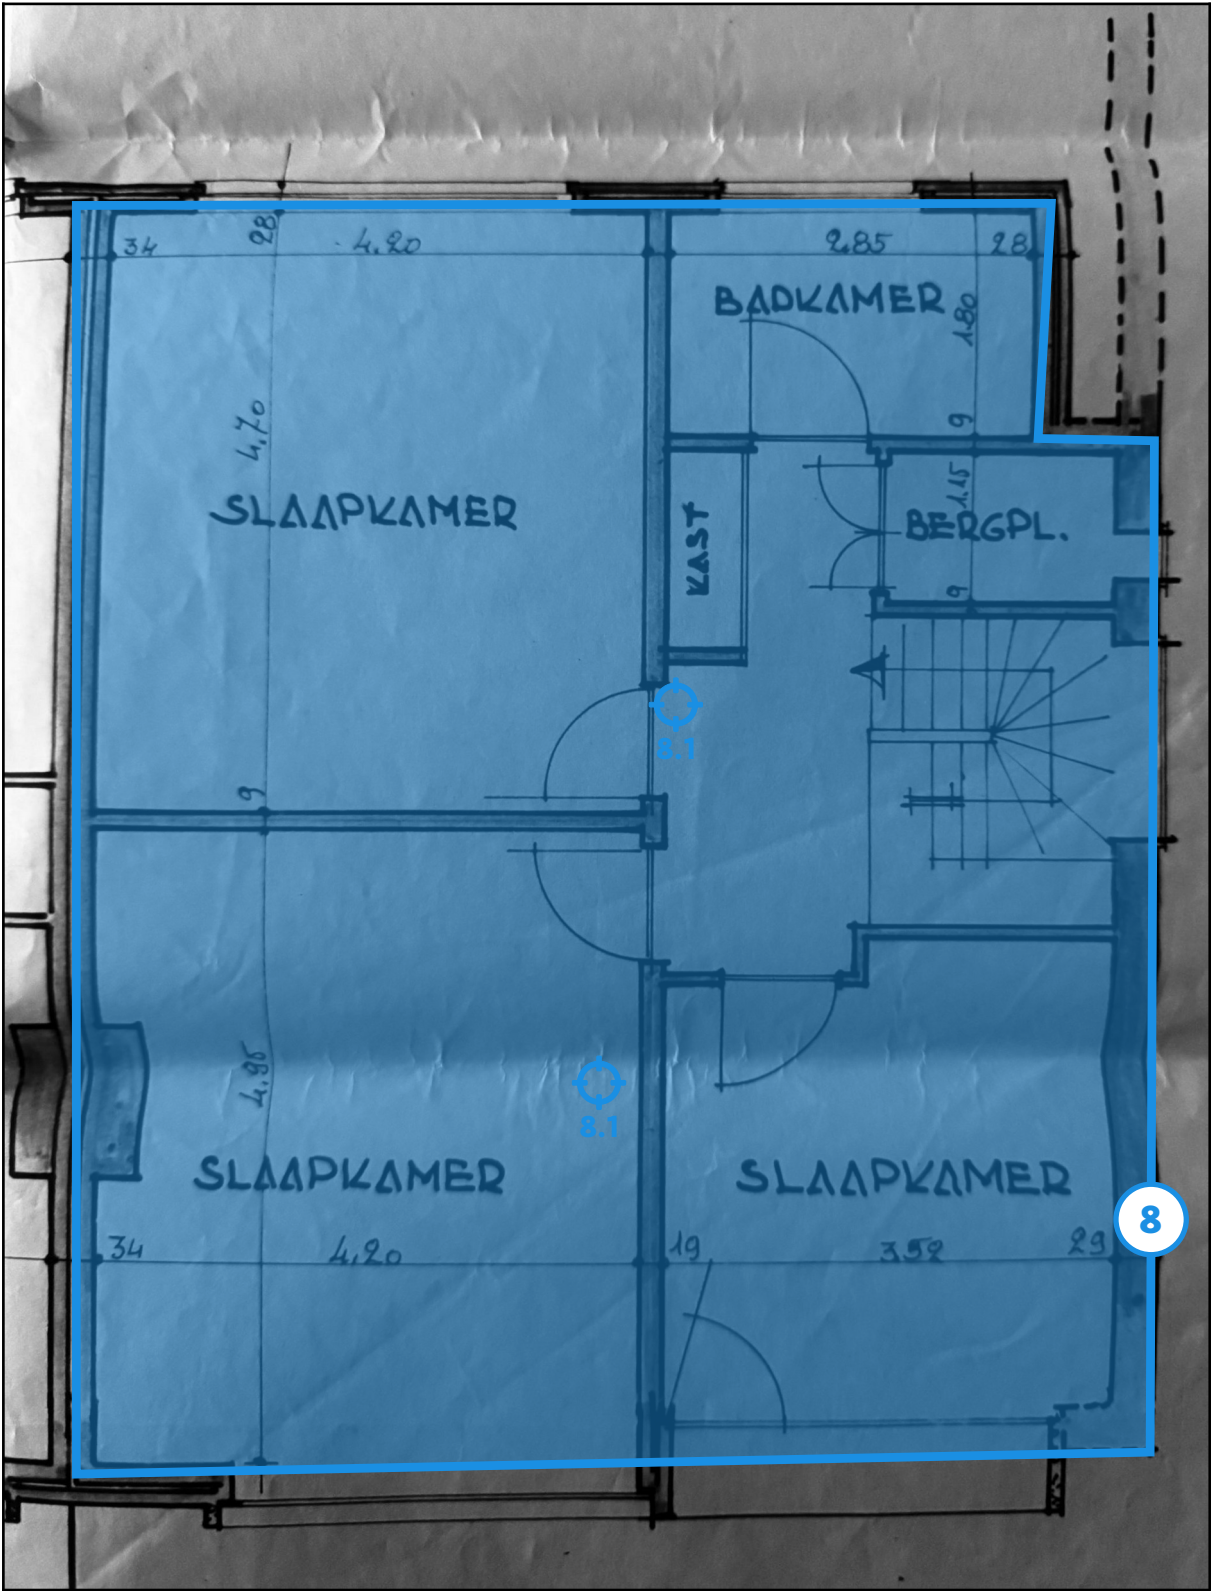
Plan 1.6: Verdieping V+1

| Beschrijving | Type | Actie |
|---|---|---|
| 5. Dakbedekking plat dak hoofdgebouw | Asbestmateriaal | Zorgvuldig beheren |
