# Asbestinventarisatetest

Scheldestraat 79, 8553 Zwevegem

Attestnummer : 20251229-000038.000

Uitgegeven op : 29.12.2025

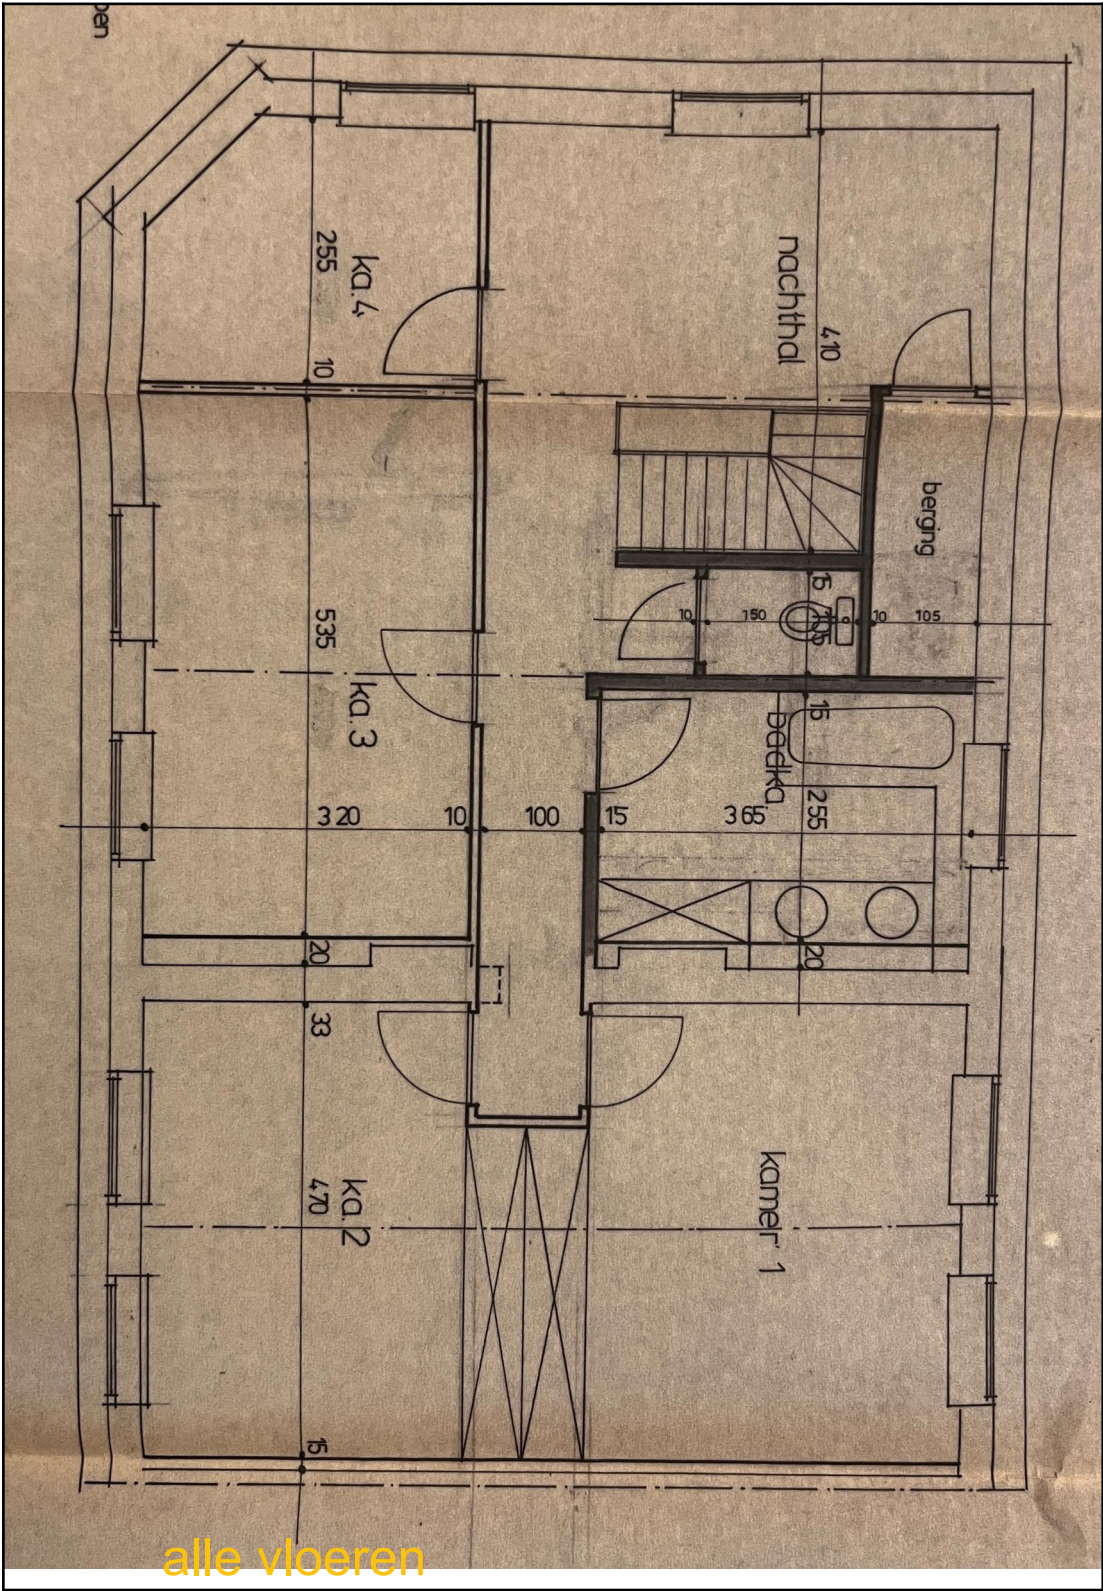
Plan 1.4: 1ste

| 4. Tegellijn onder vloertegels en achter plinttegels | Advies | - |

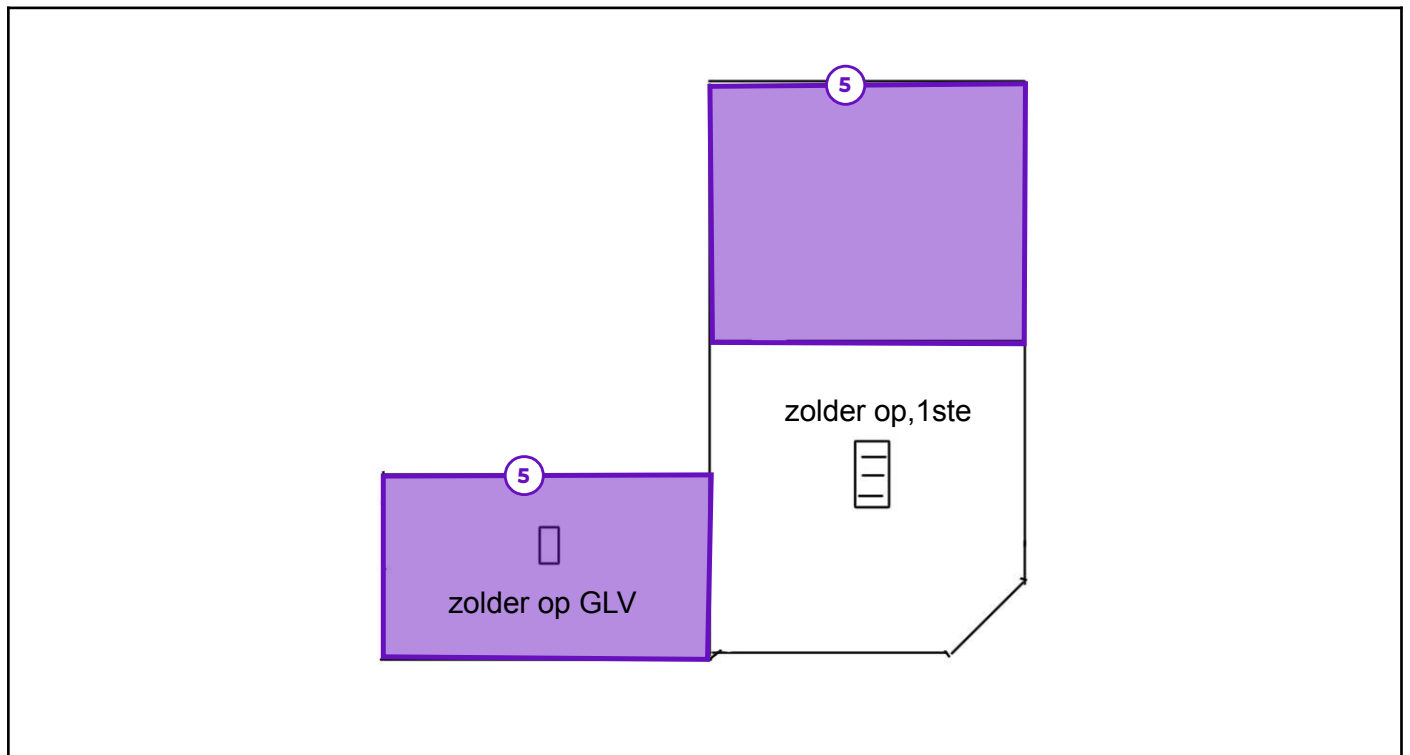
## Plan 1.8: Zolders

| Beschrijving | Type | Actie |
|---|---|---|
| 5. Zolder zonder zoldervloer | Advies | - |

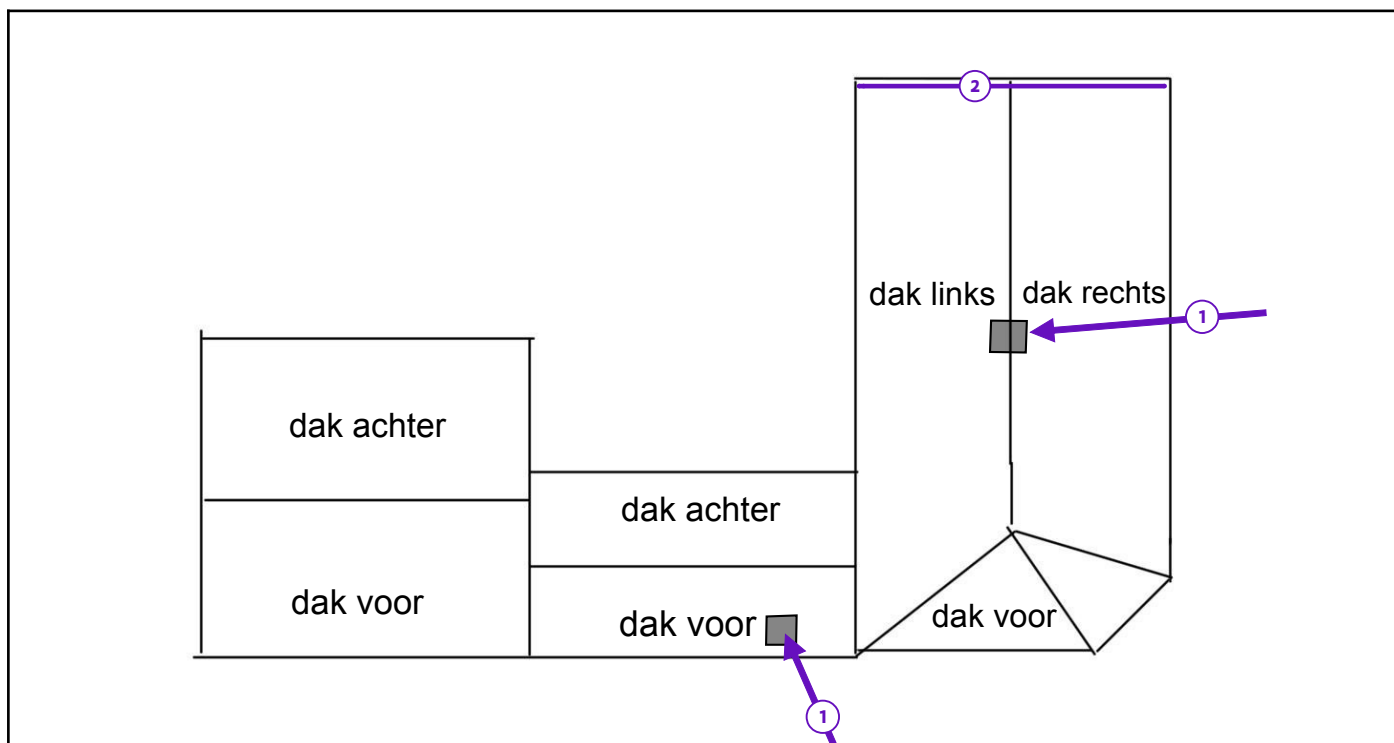
## Plan 1.10: Daken

| Beschrijving | Type | Actie |
|---|---|---|
| 2. Waarneembare meegespoelde resten van dakgevelbekleding-niet vastelbaar | Beperking | - |

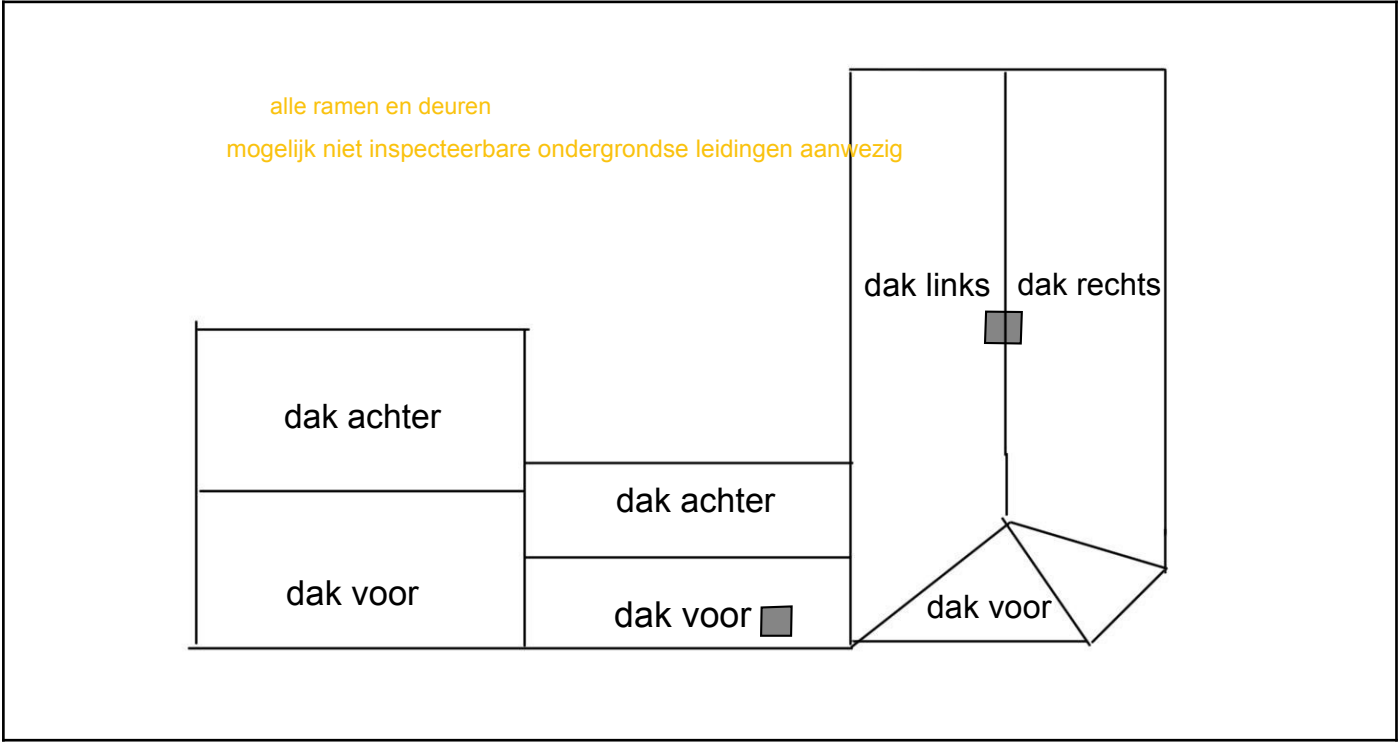
# Plan 1.11: algemeen

| Beschrijving | Type | Actie |
|---|---|---|
| 13. Afdichtingsmateriaal (mastiek,kit,...) aan schrijnwerk - Niet verdacht | Overige ruimte of materiaal | - |
