# Asbestinventarisatattest

Marktstraat 56, 1703 Dilbeek

Attestnummer : 20251224-000278.000

Uitgegeven op : 24.12.2025

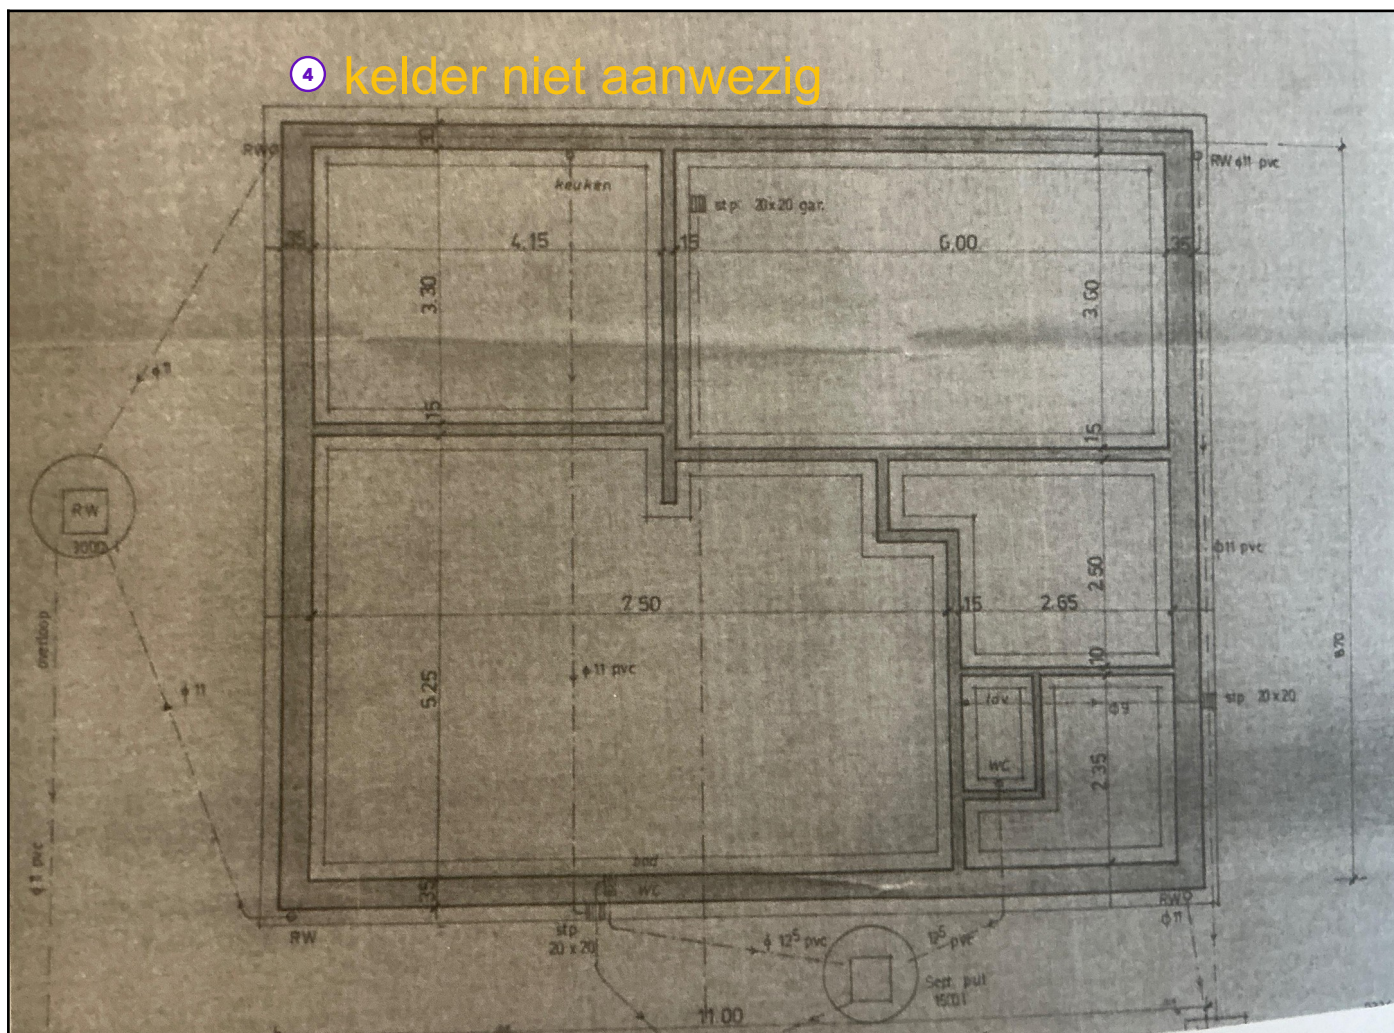
## Plan 1.2: Funderingsplan - kelder/kruipkelder niet aanwezig

| Beschrijving | Type | Actie |
|---|---|---|
| 4. Afwezigheid kelder - kruipkelder | Advies | - |

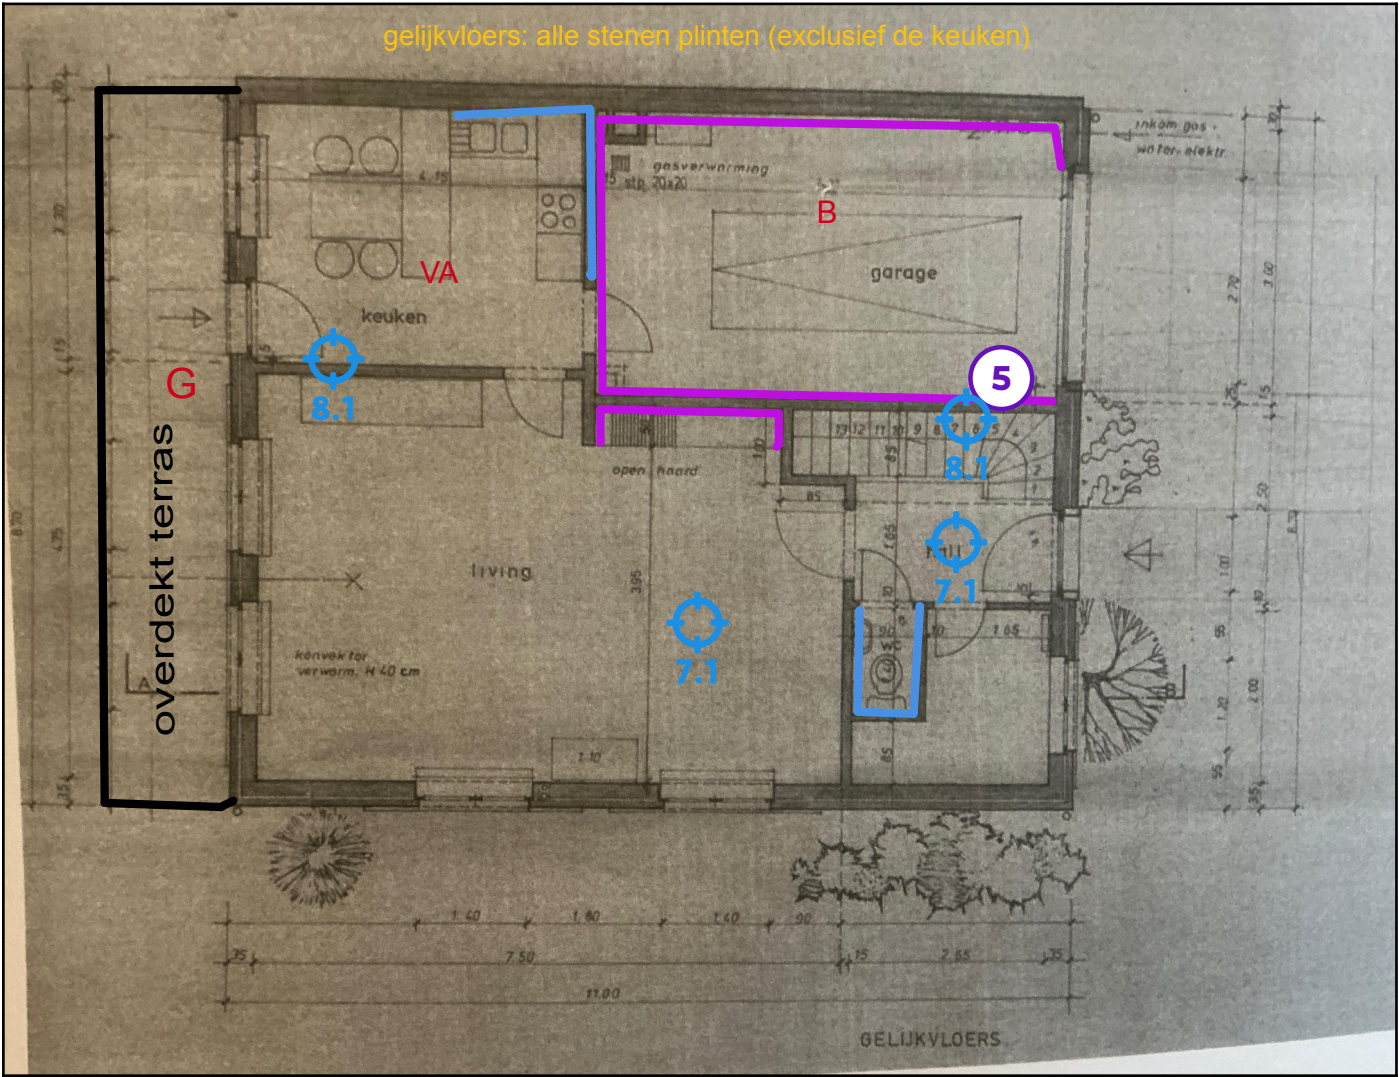
# Plan 1.3: Gelijkvloers

| Beschrijving | Type | Actie |
|---|---|---|
| 8.1 Code: MM01 | Mengmonster | - |

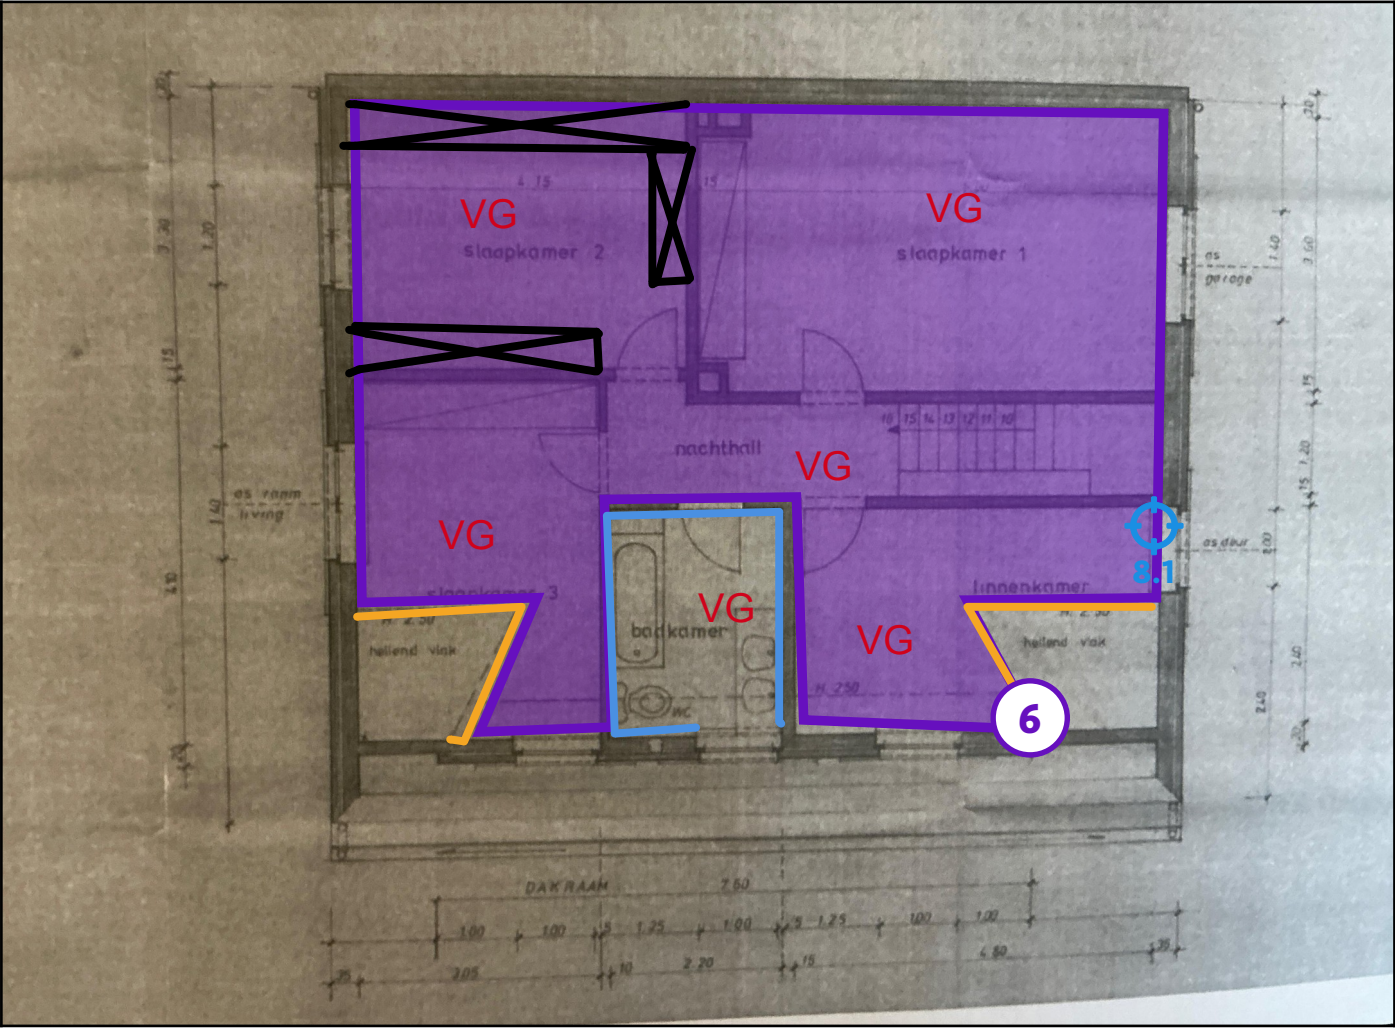
# Plan 1.4: Eerste verdieping

| Beschrijving | Type | Actie |
|---|---|---|
| 8.1 Code: MM01 | Mengmonster | - |

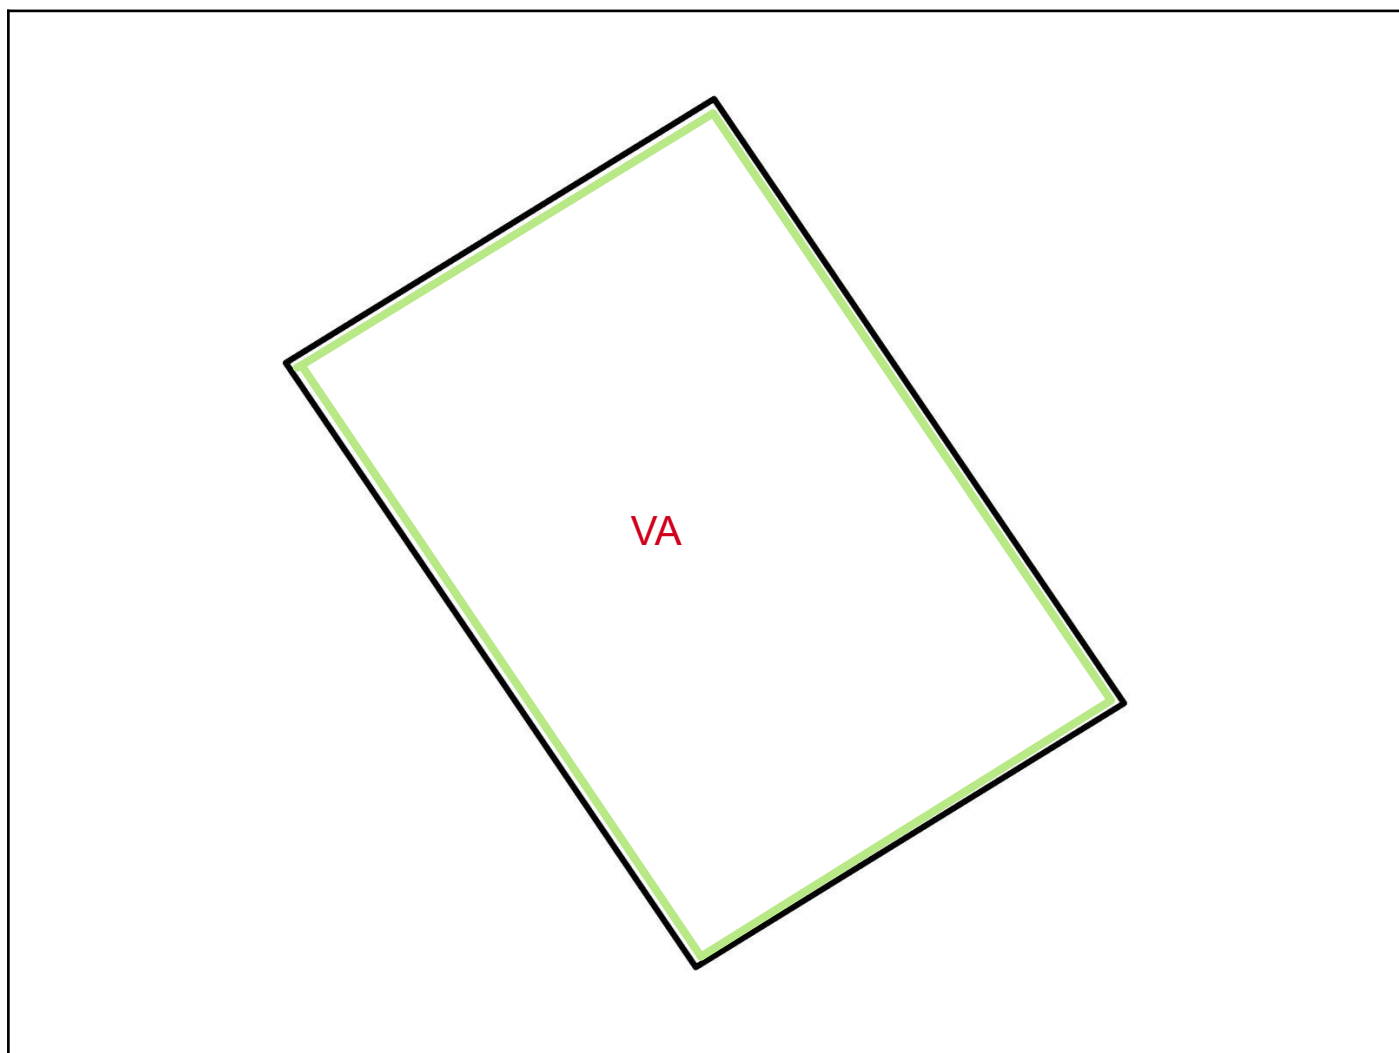
## Plan 2.1: Tuinhuis

- 0 Asbestmaterialen
- 0 Beperkingen
- 0 Uitsluitingen
- 0 Roerende goederen
- 0 Puin, steenslag, (water)bodem
- 0 Adviezen
- 0 Geen asbest

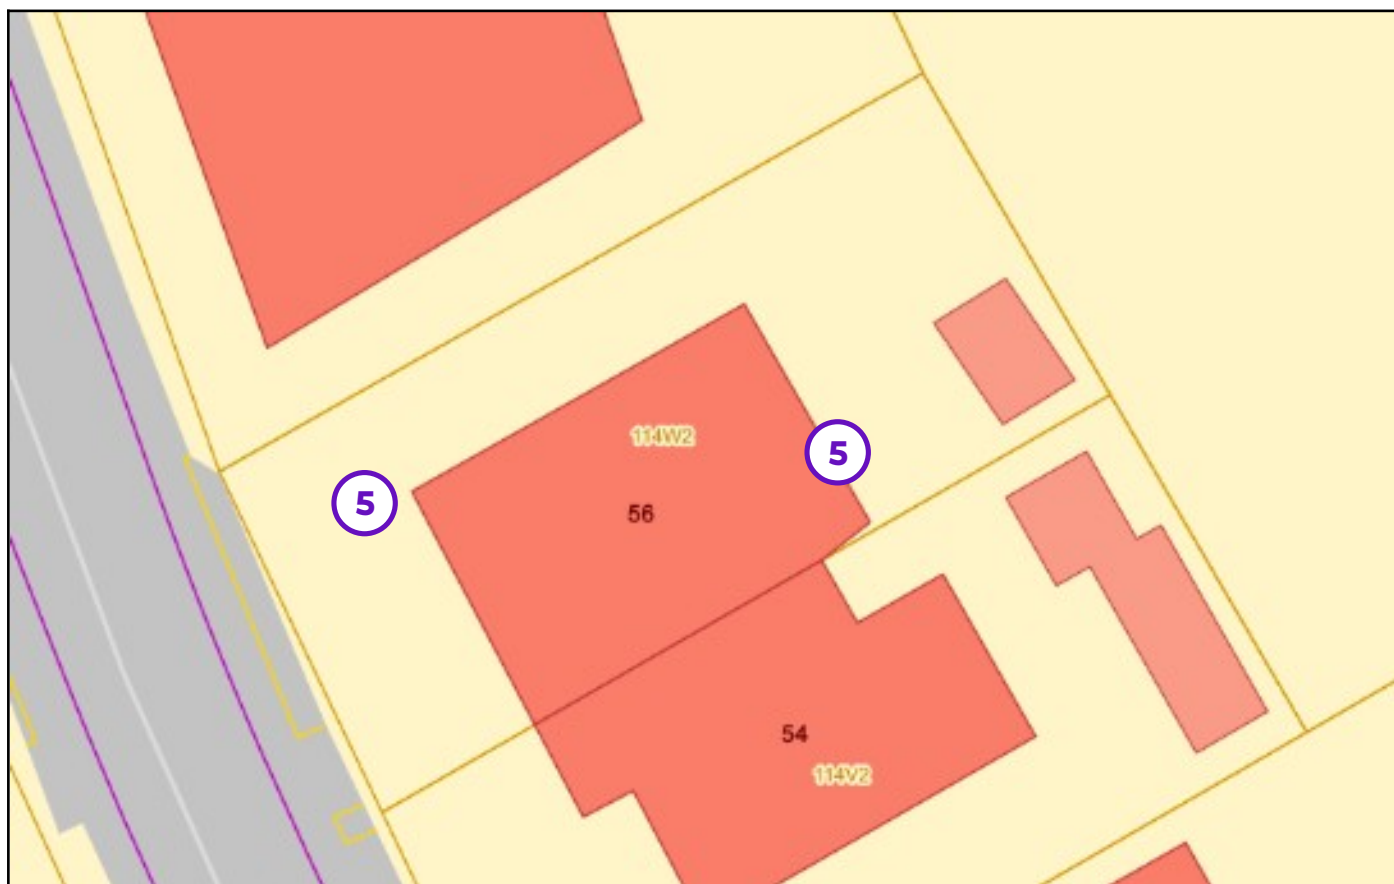
## Plan 3.1: Vaststellingen buiten de constructies

- 0 Asbestmaterialen
- 0 Beperkingen
- 0 Roerende goederen
- 0 Puin, steenslag, (water)bodem
- 1 Advies
- 0 Geen asbest
- 0 Afdruipzones/afvloeizones
