# Asbestinventarisatetest

Oude Zoerlebaan 107, 2260 Westerlo

Attestnummer : 20251230-000195.000

Uitgegeven op : 30.12.2025

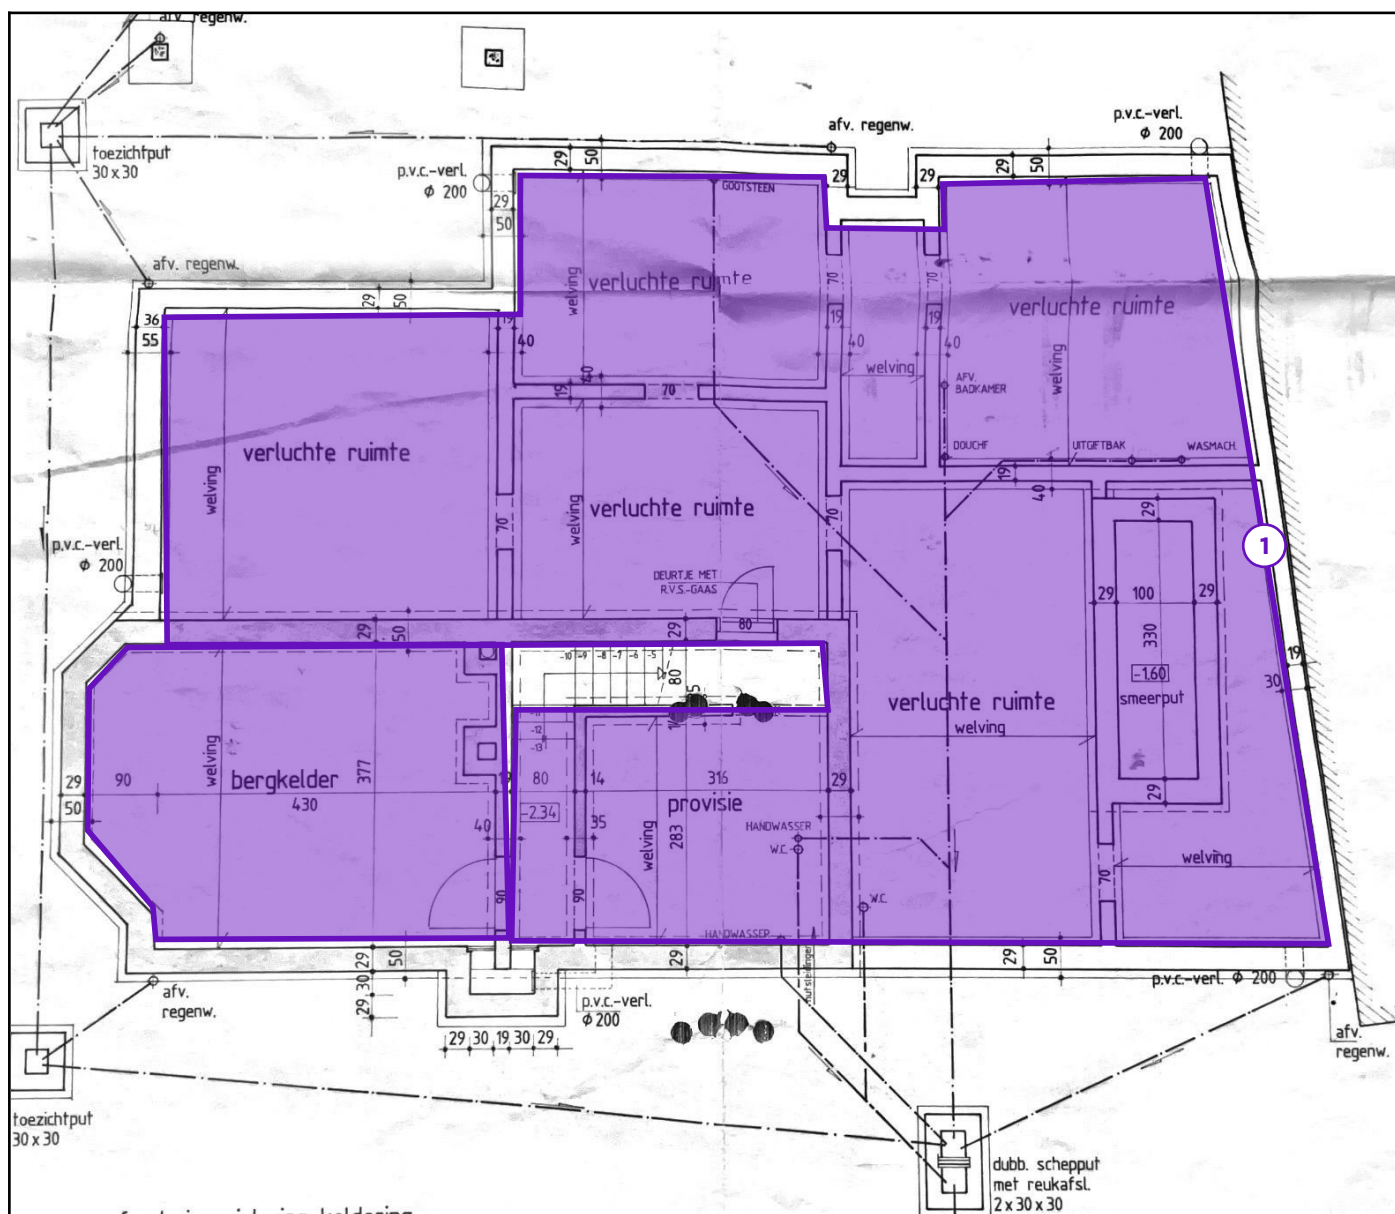
## Plan 1.8: Niv. -1

| Beschrijving | Type | Actie |
|---|---|---|
| 1. Kruipkelder hoogte < 1,5 m - Woning garage | Beperking | - |

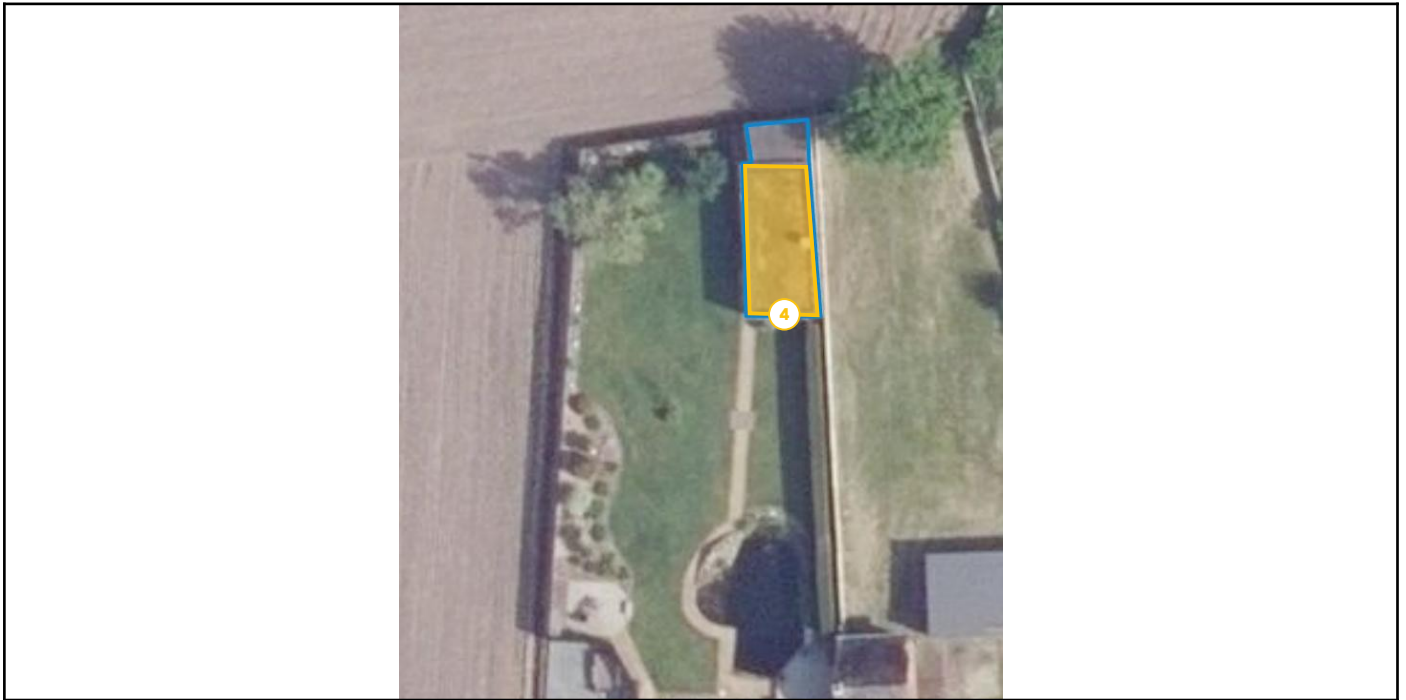
## Plan 2.1: Luchtfoto

| Beschrijving | Type | Actie |
|---|---|---|
| 4. Na 2001 - Werkhuis | Uitsluiting | - |
