# Asbestinventarisatetest

Koxberg 56, 3040 Huldenberg

Attestnummer : 20260106-000106.000

Uitgegeven op : 06.01.2026

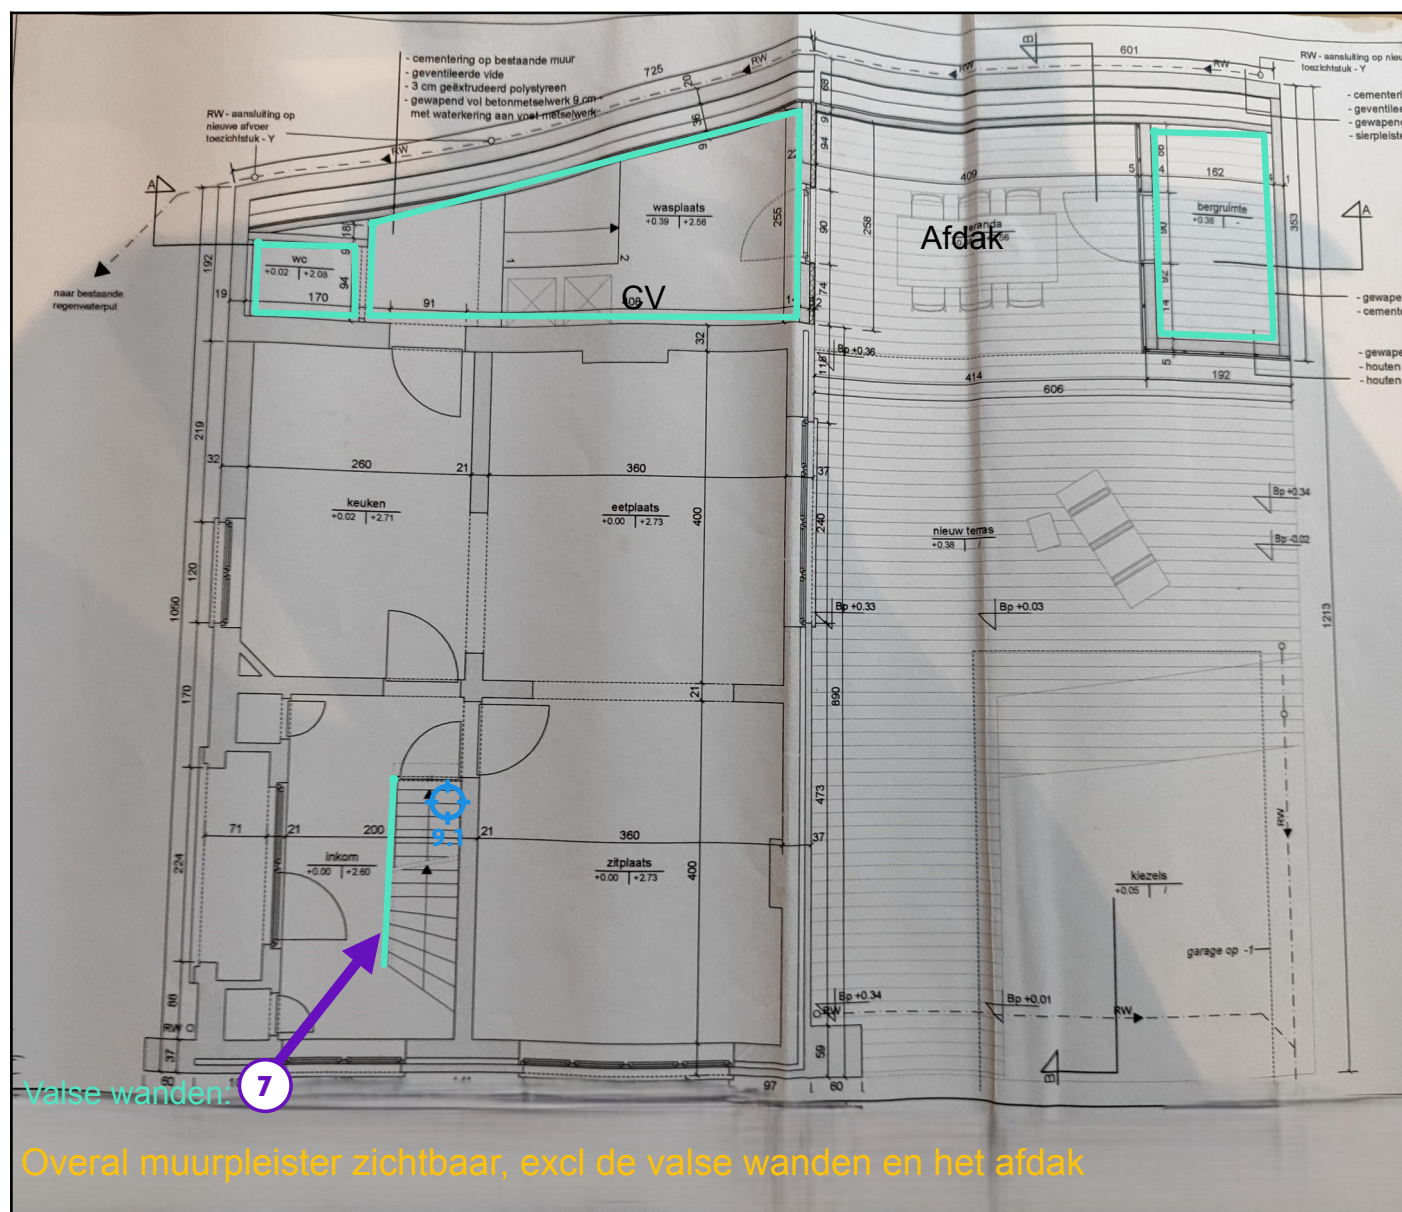
# Plan 1.1: Gelijkvloers

| Beschrijving | Type | Actie |
|---|---|---|
| 9.1 Code: 1 | Mengmonster | - |

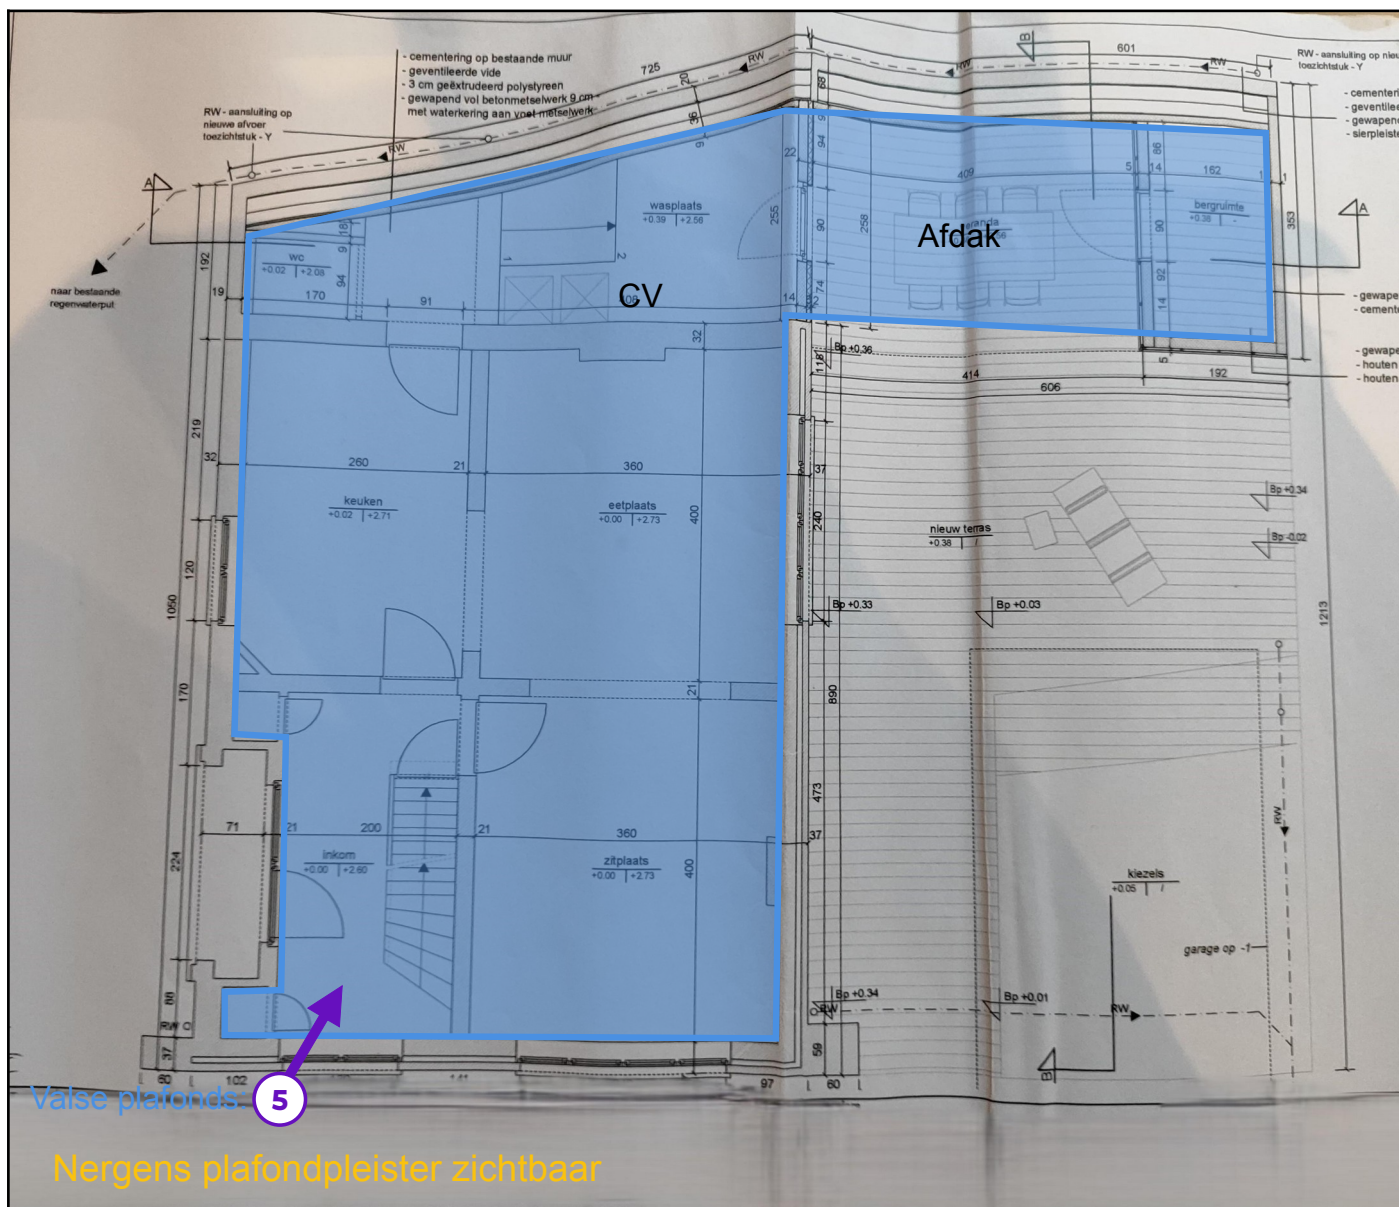
## Plan 1.2: Gelijkvloers

| Beschrijving | Type | Actie |
|---|---|---|
| 5. Valse plafonds (geen pleisterwerk zichtbaar)<br>(geen staalname) | Advies | - |

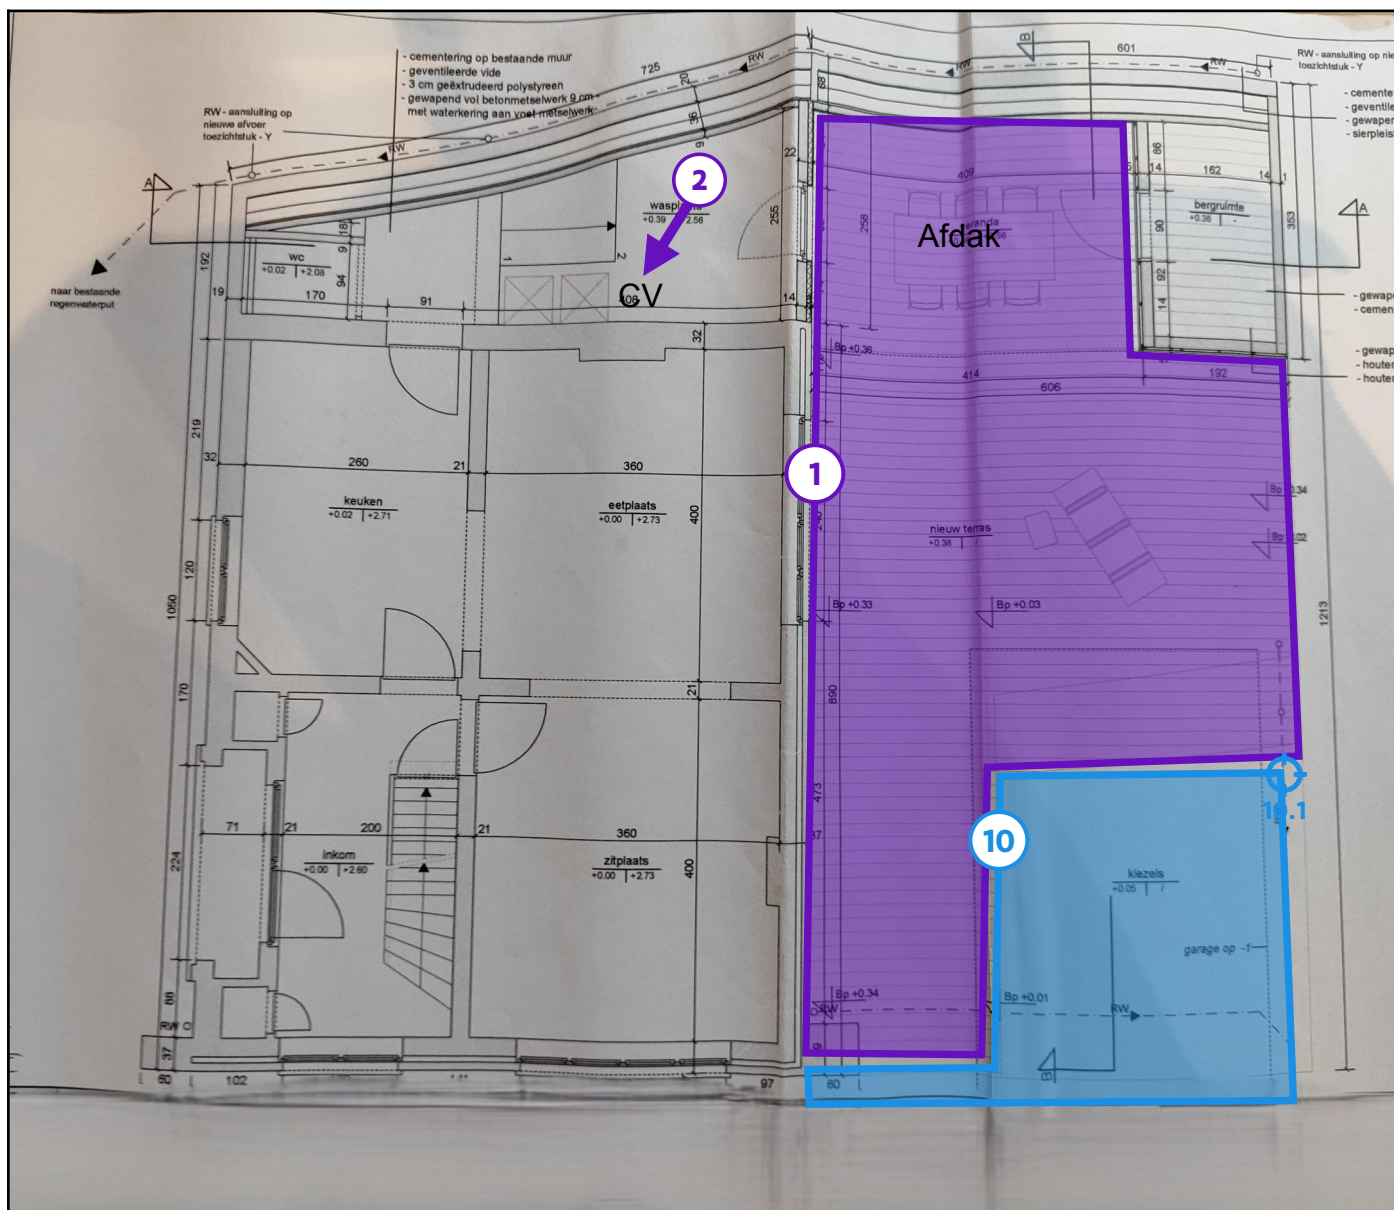
## Plan 1.3: Gelijkvloers

| Beschrijving | Type | Actie |
|---|---|---|
| 10.1 Code: 2 | Puntmonster | - |

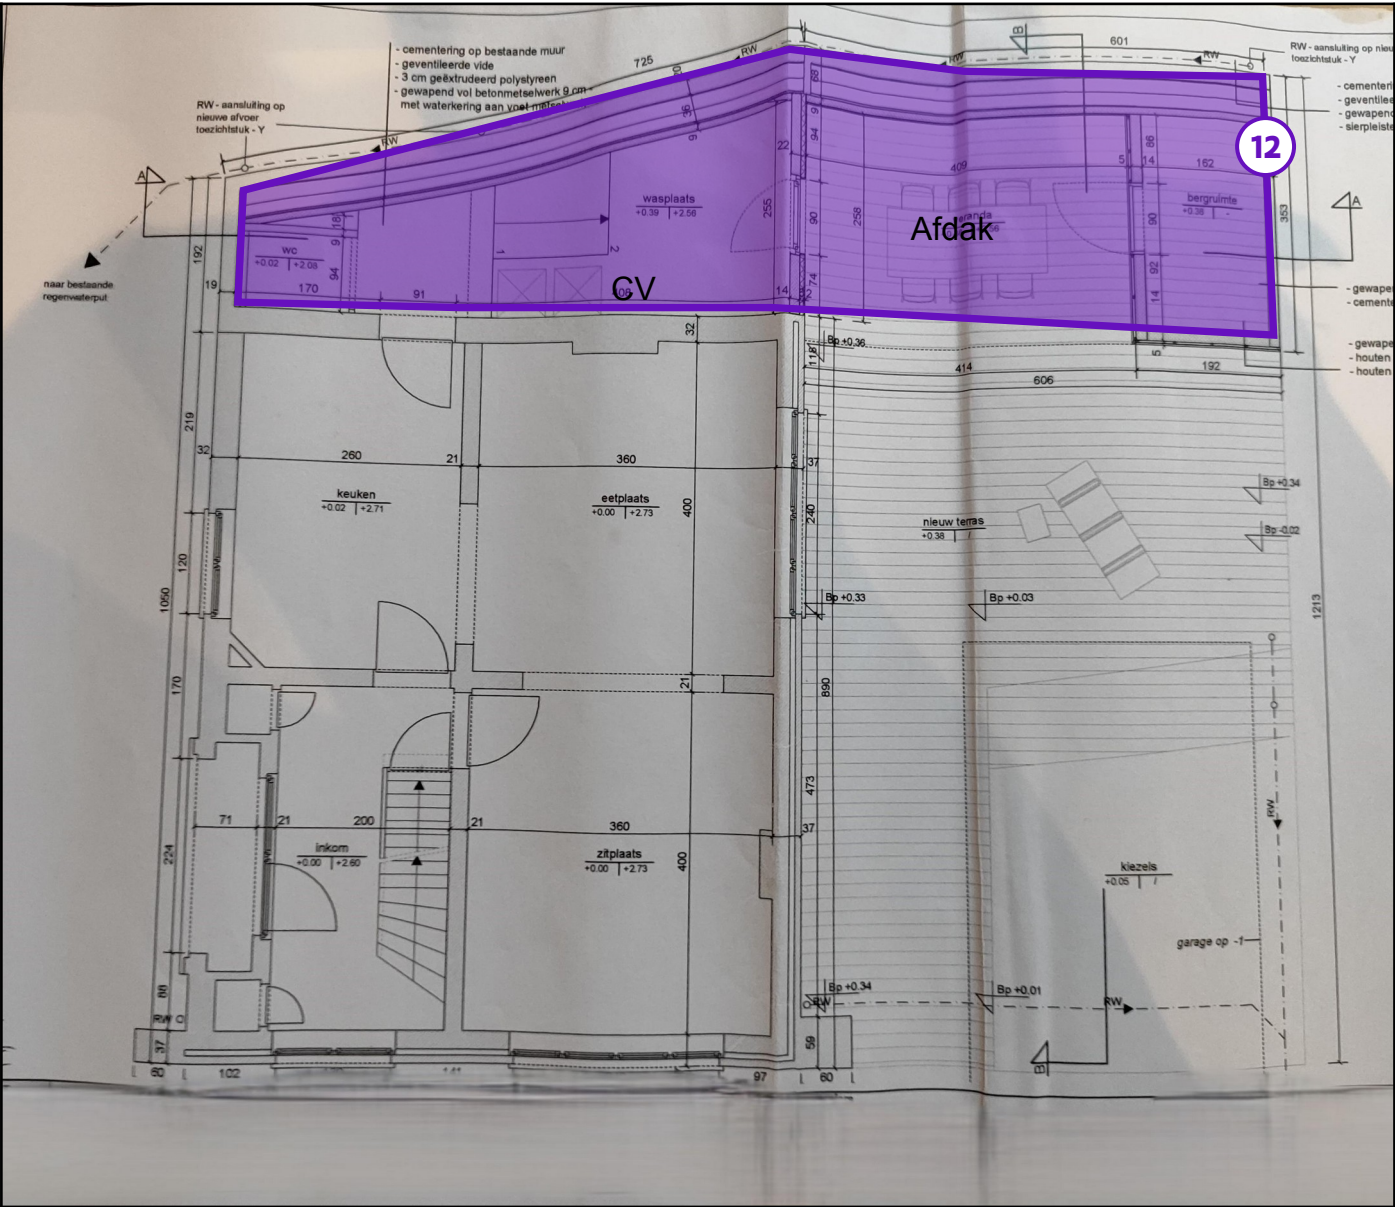
# Plan 1.4: Gelijkvloers

| Beschrijving | Type | Actie |
|---|---|---|
| 12. Roofing plat dak achterbouw (niet verdacht - bewijsdocument) | Overige ruimte of materiaal | - |

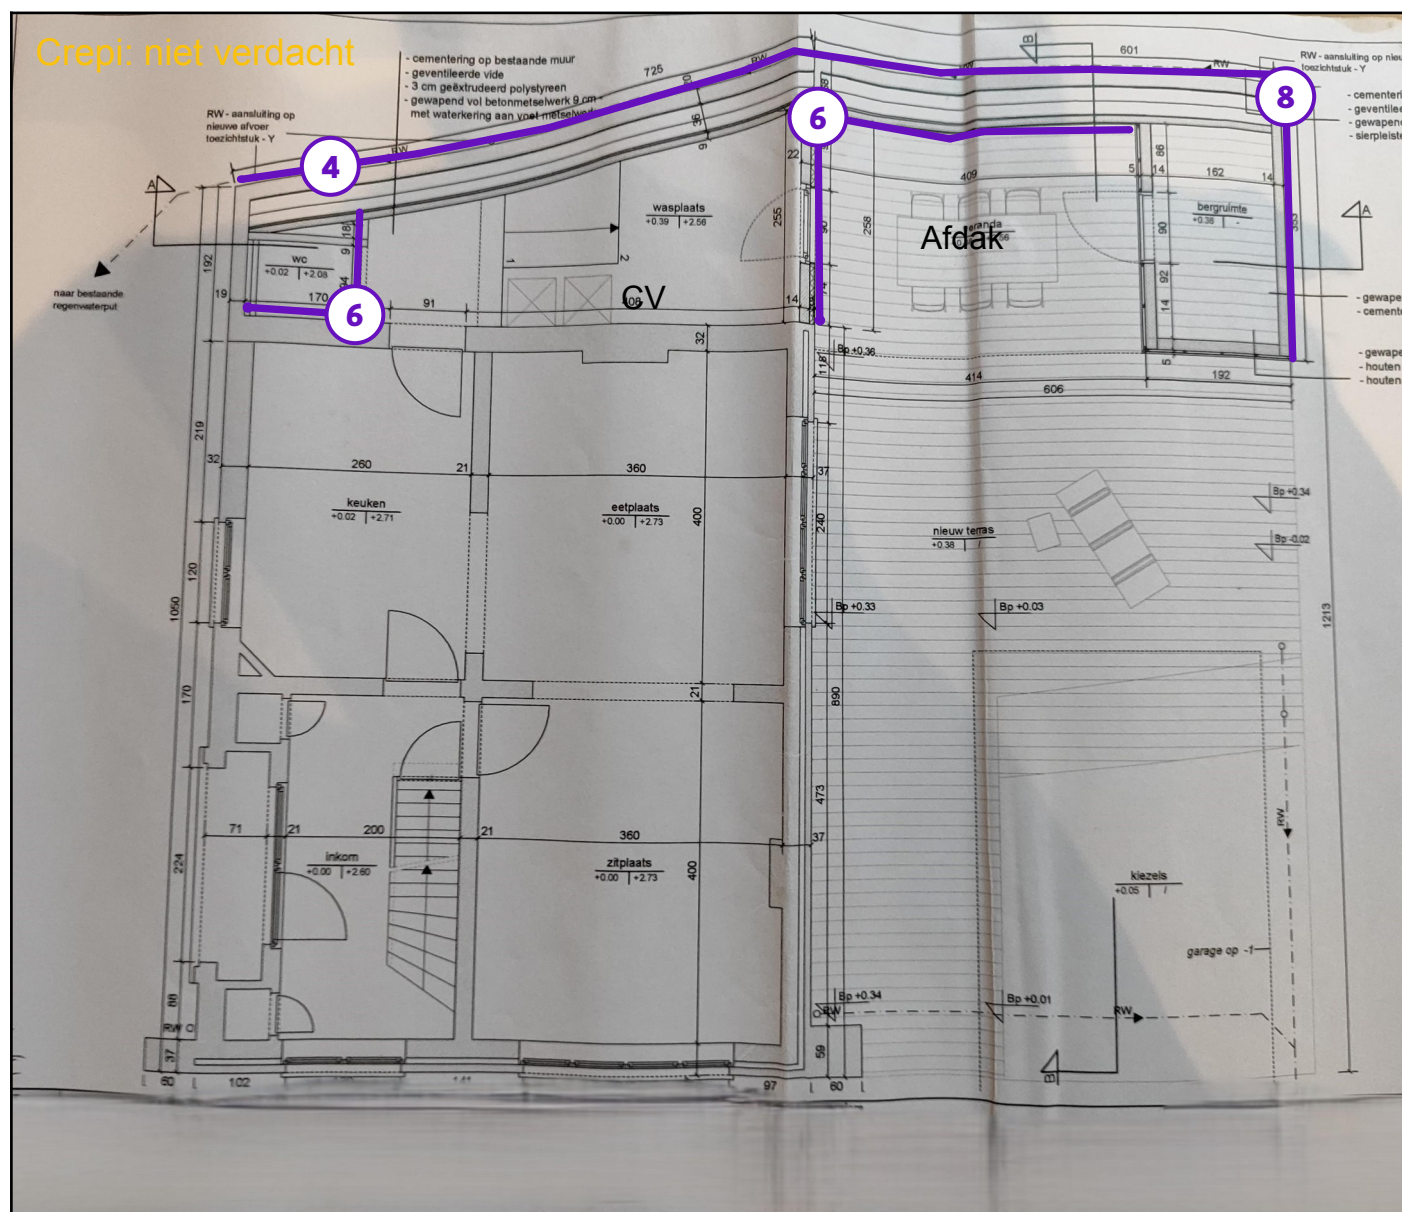
## Plan 1.5: Gelijkvloers

| Beschrijving | Type | Actie |
|---|---|---|
| 8. Muurcementering tegen wand buitenberging | Advies | - |

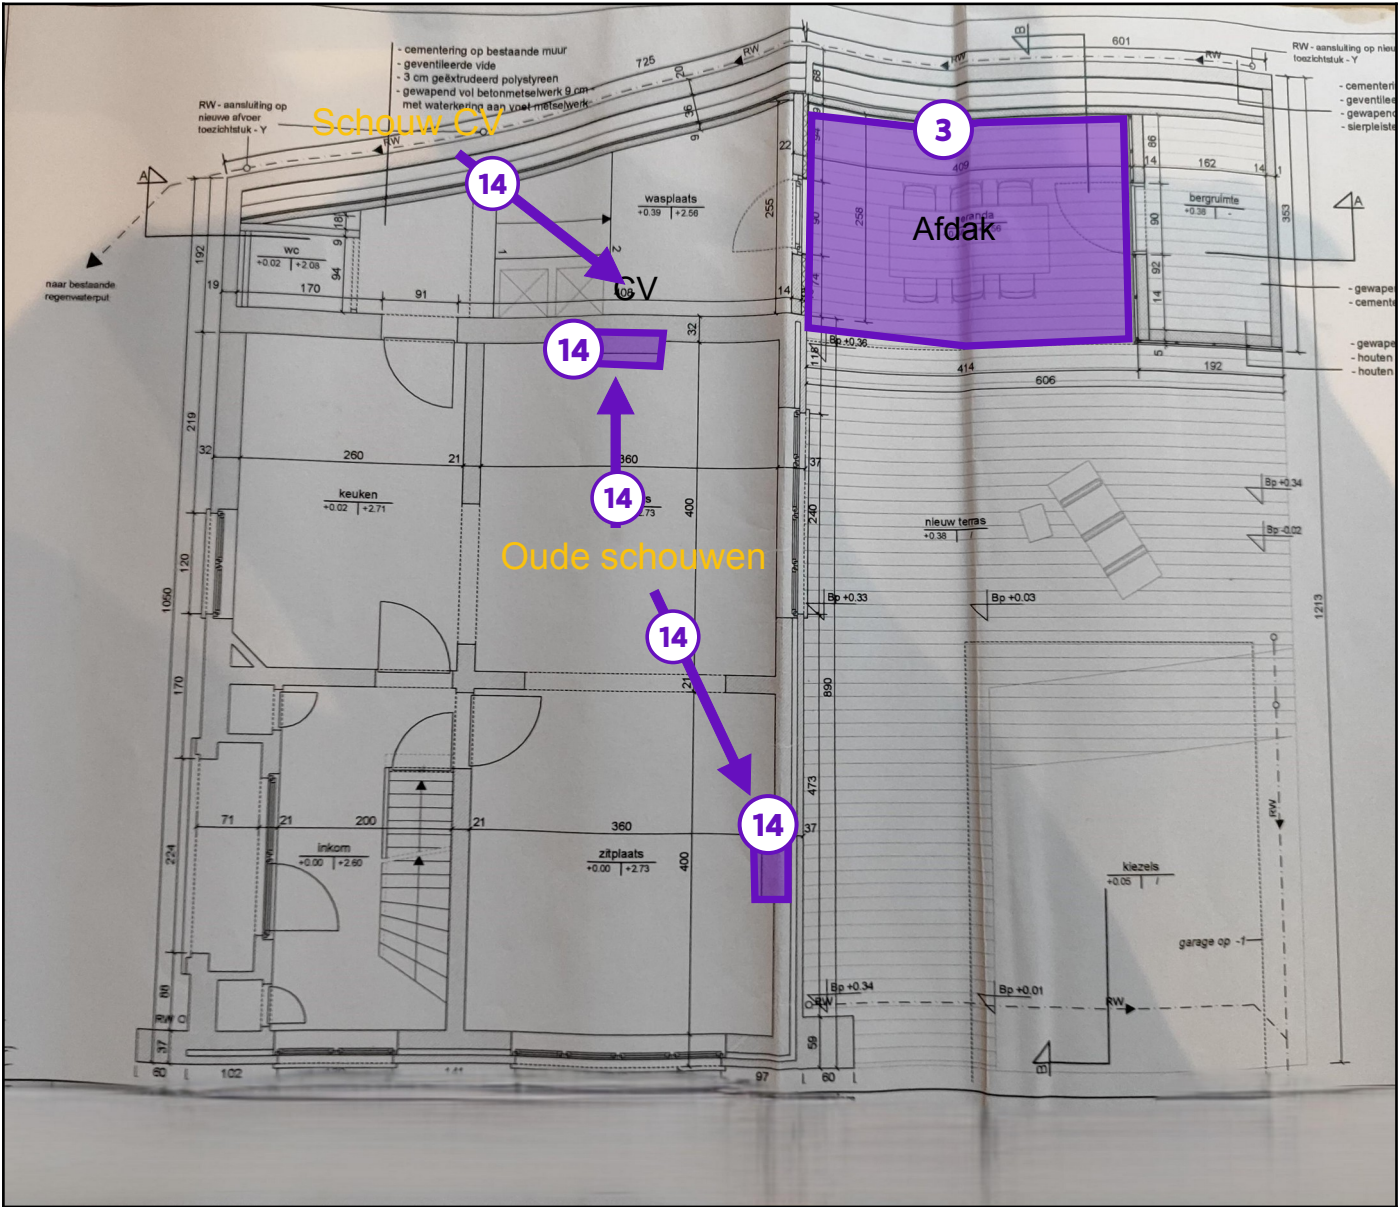
# Plan 1.6: Gelijkvloers

| Beschrijving | Type | Actie |
|---|---|---|
| 14. Rookgaskanalen/schouwen | Overige ruimte of materiaal | - |

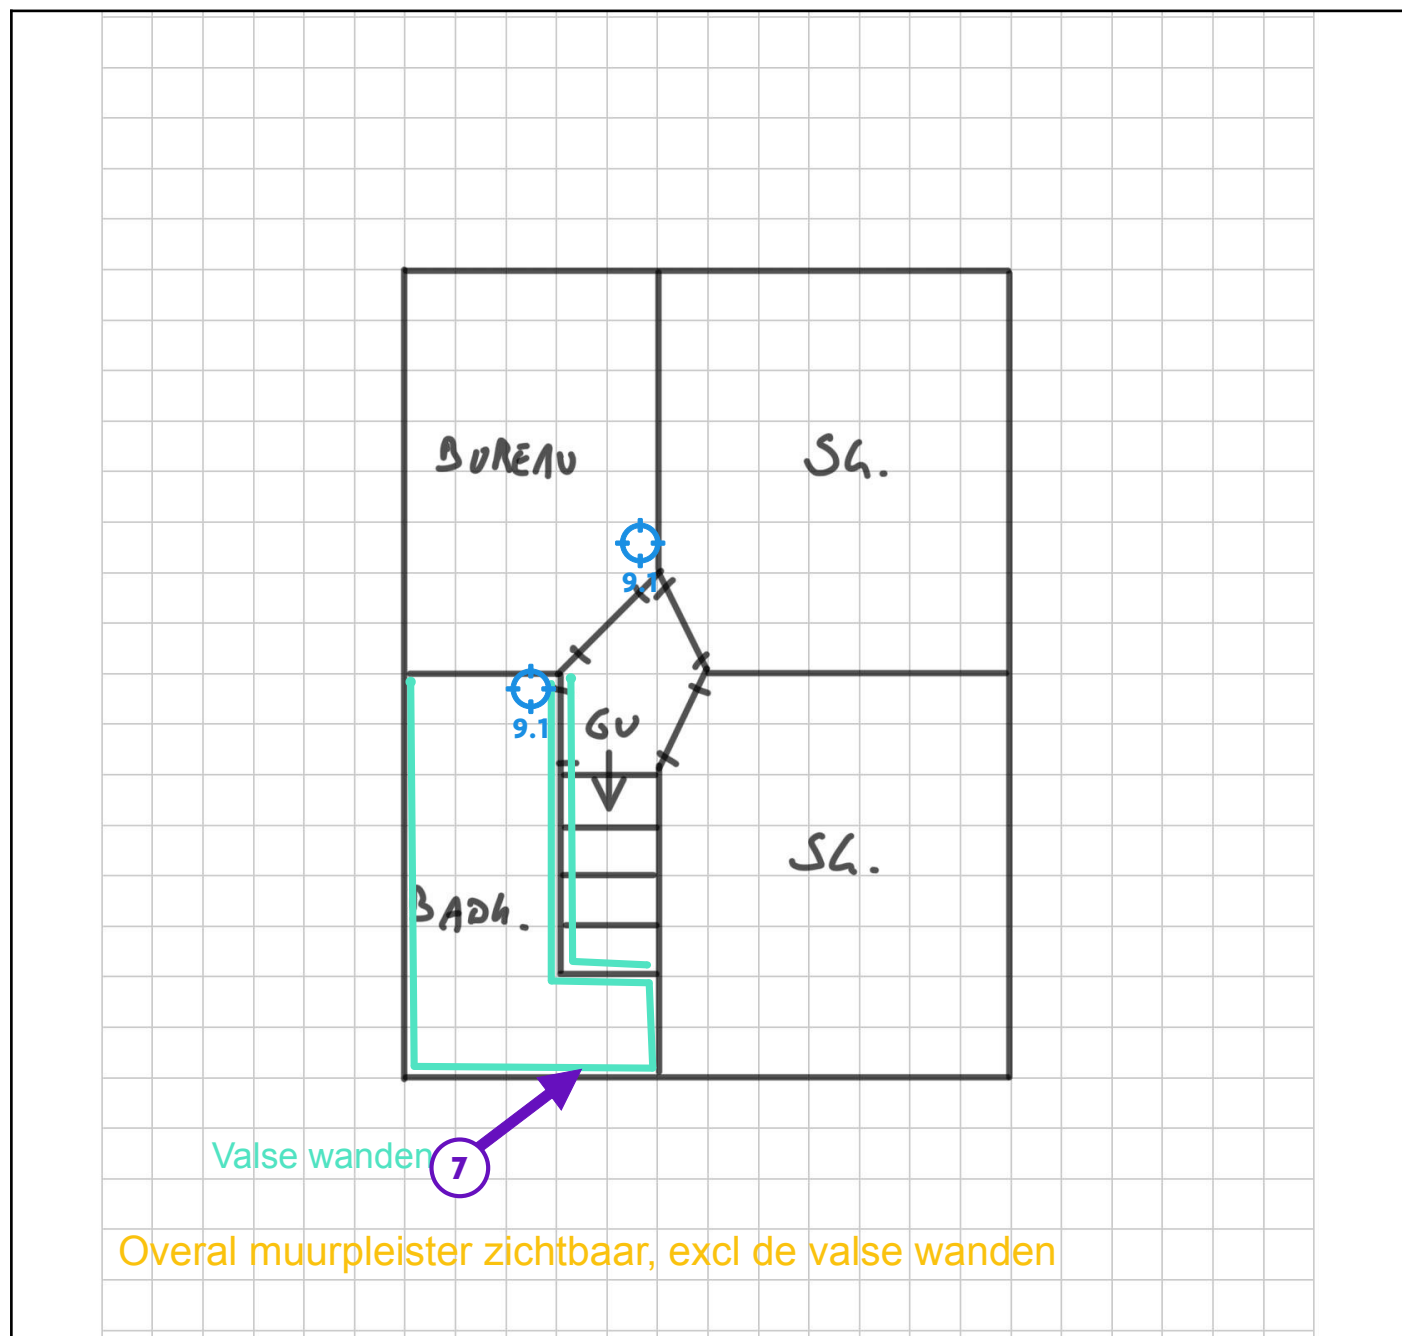
## Plan 1.7: 1e verdiep

| Beschrijving | Type | Actie |
|---|---|---|
| 9.1 Code: 1 | Mengmonster | - |

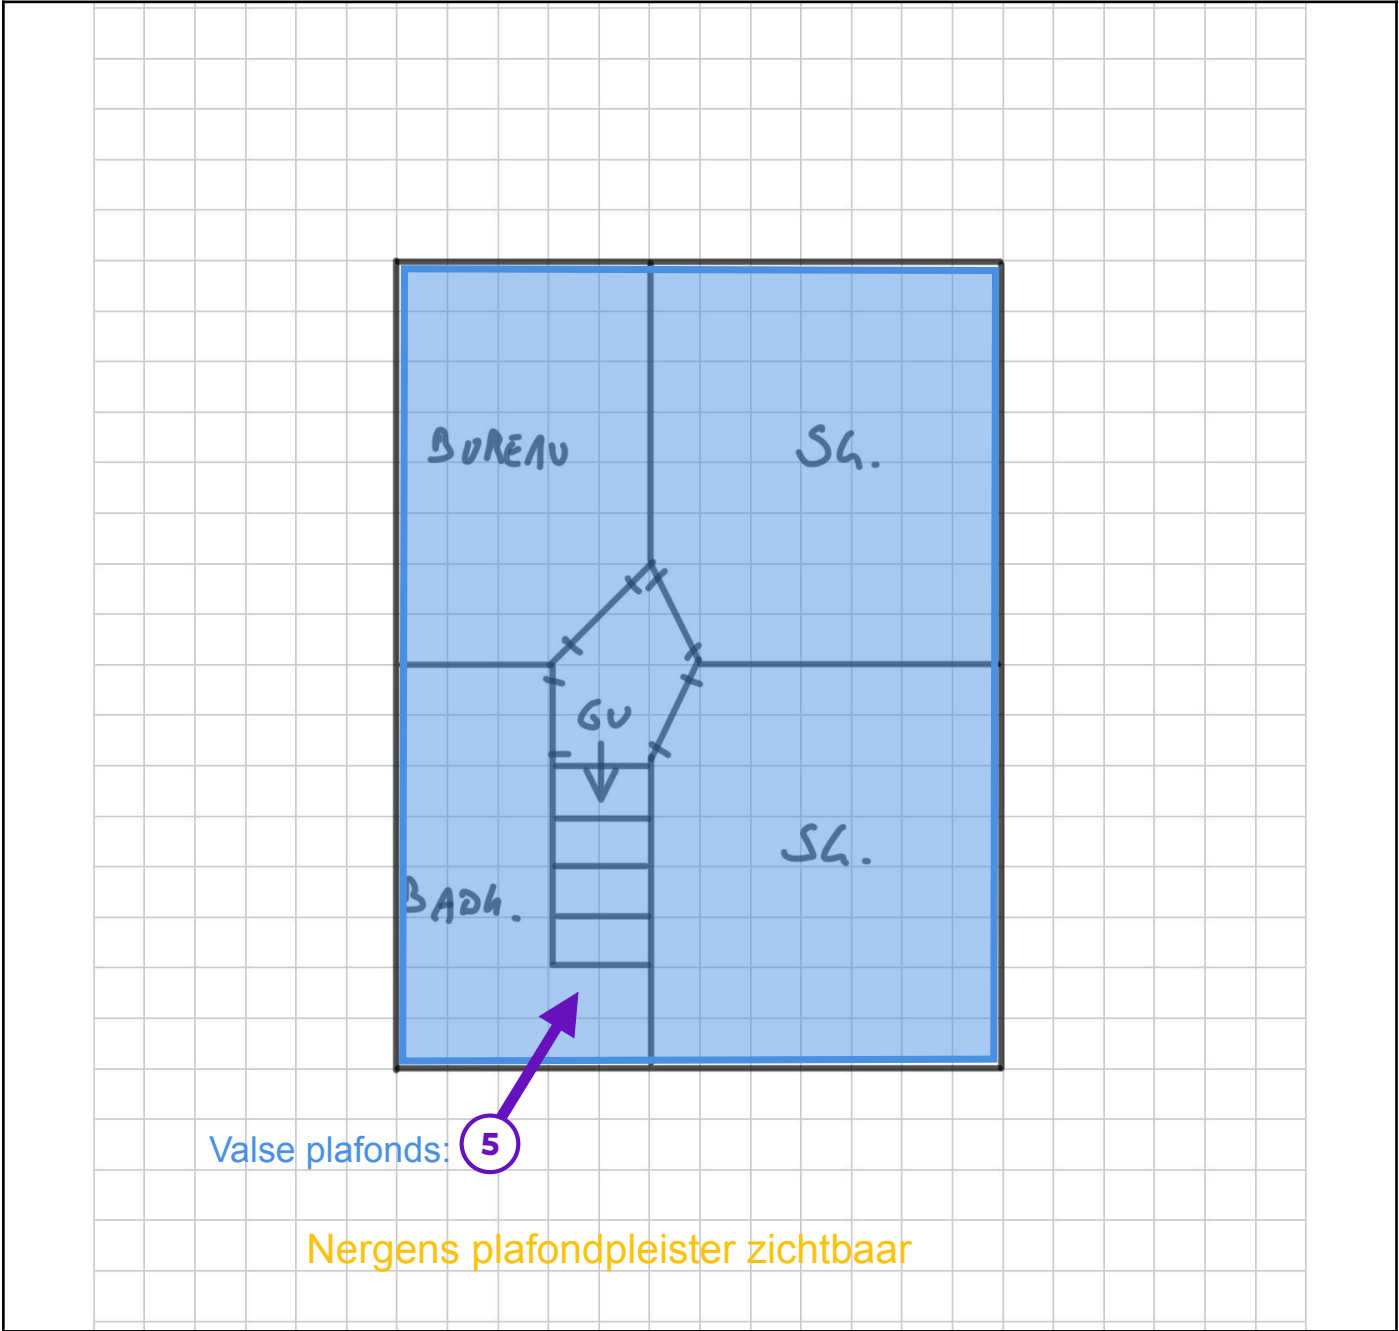
# Plan 1.8: 1e verdiep

| Beschrijving | Type | Actie |
|---|---|---|
| 5. Valse plafonds (geen pleisterwerk zichtbaar)<br>(geen staalname) | Advies | - |

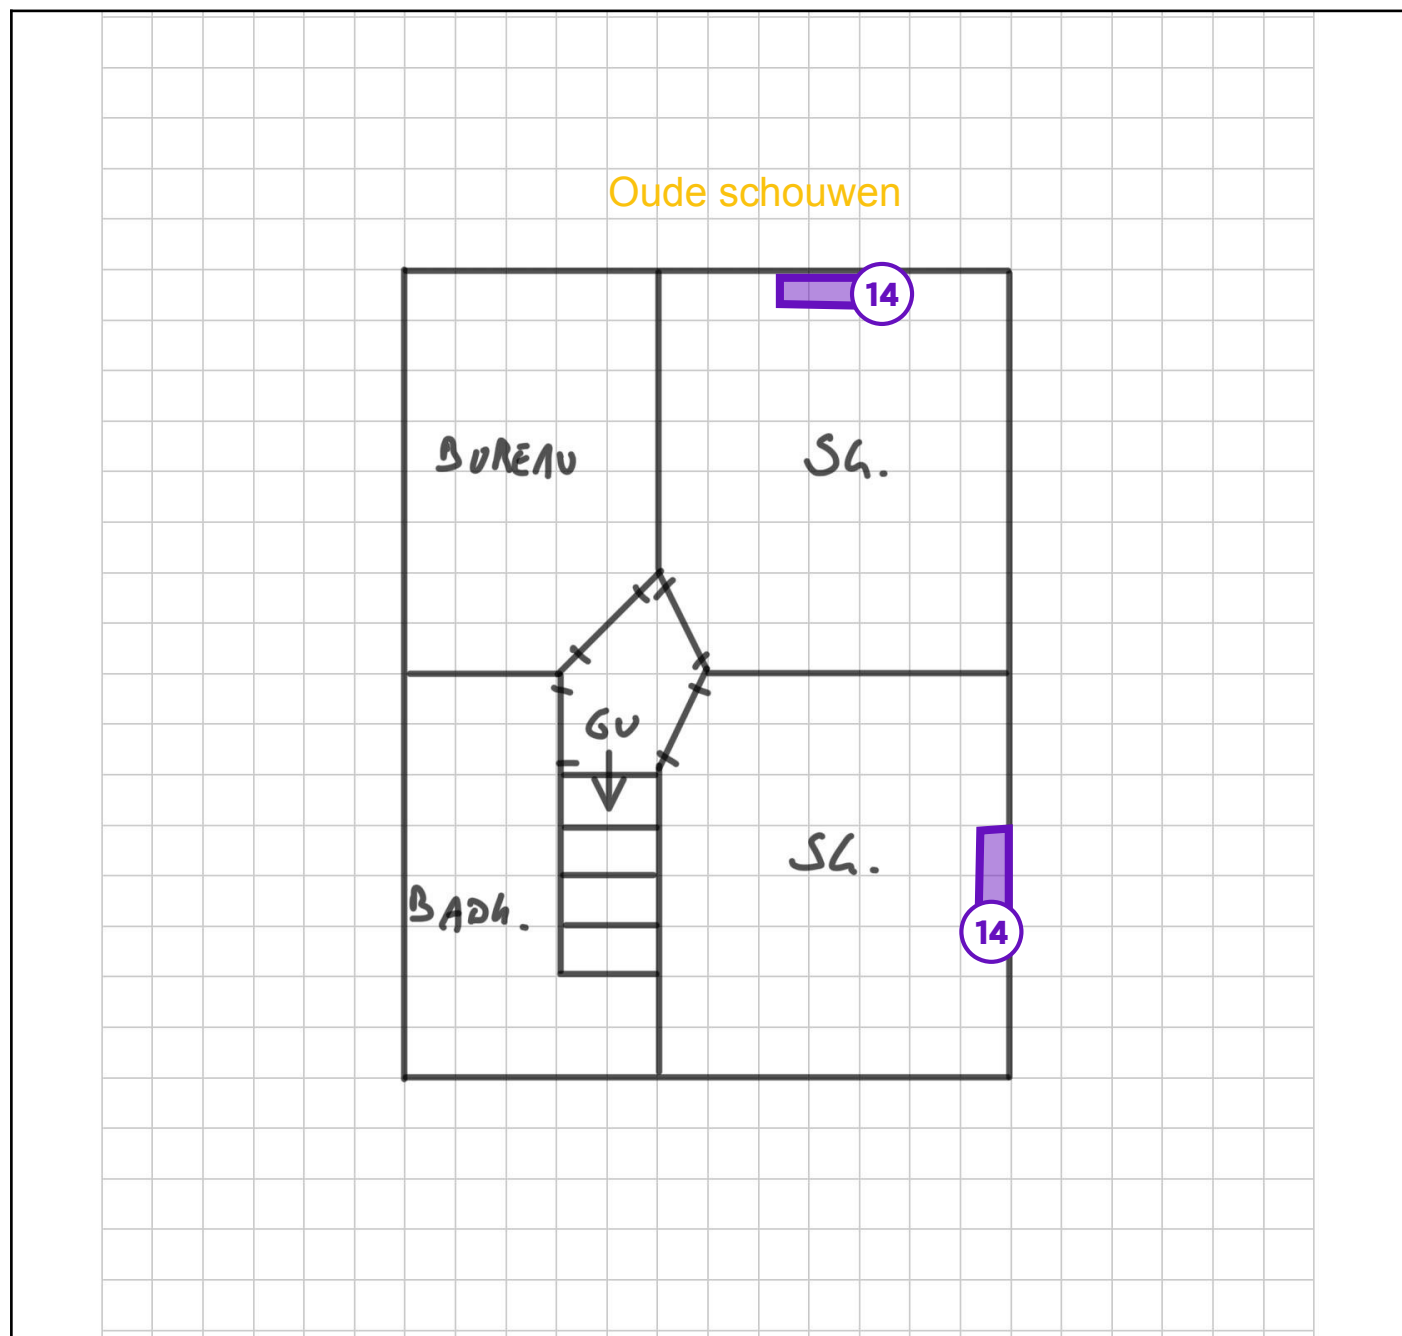
## Plan 1.9: 1e verdiep

| Beschrijving | Type | Actie |
|---|---|---|
| 14. Rookgaskanalen/schouwen | Overige ruimte of materiaal | - |

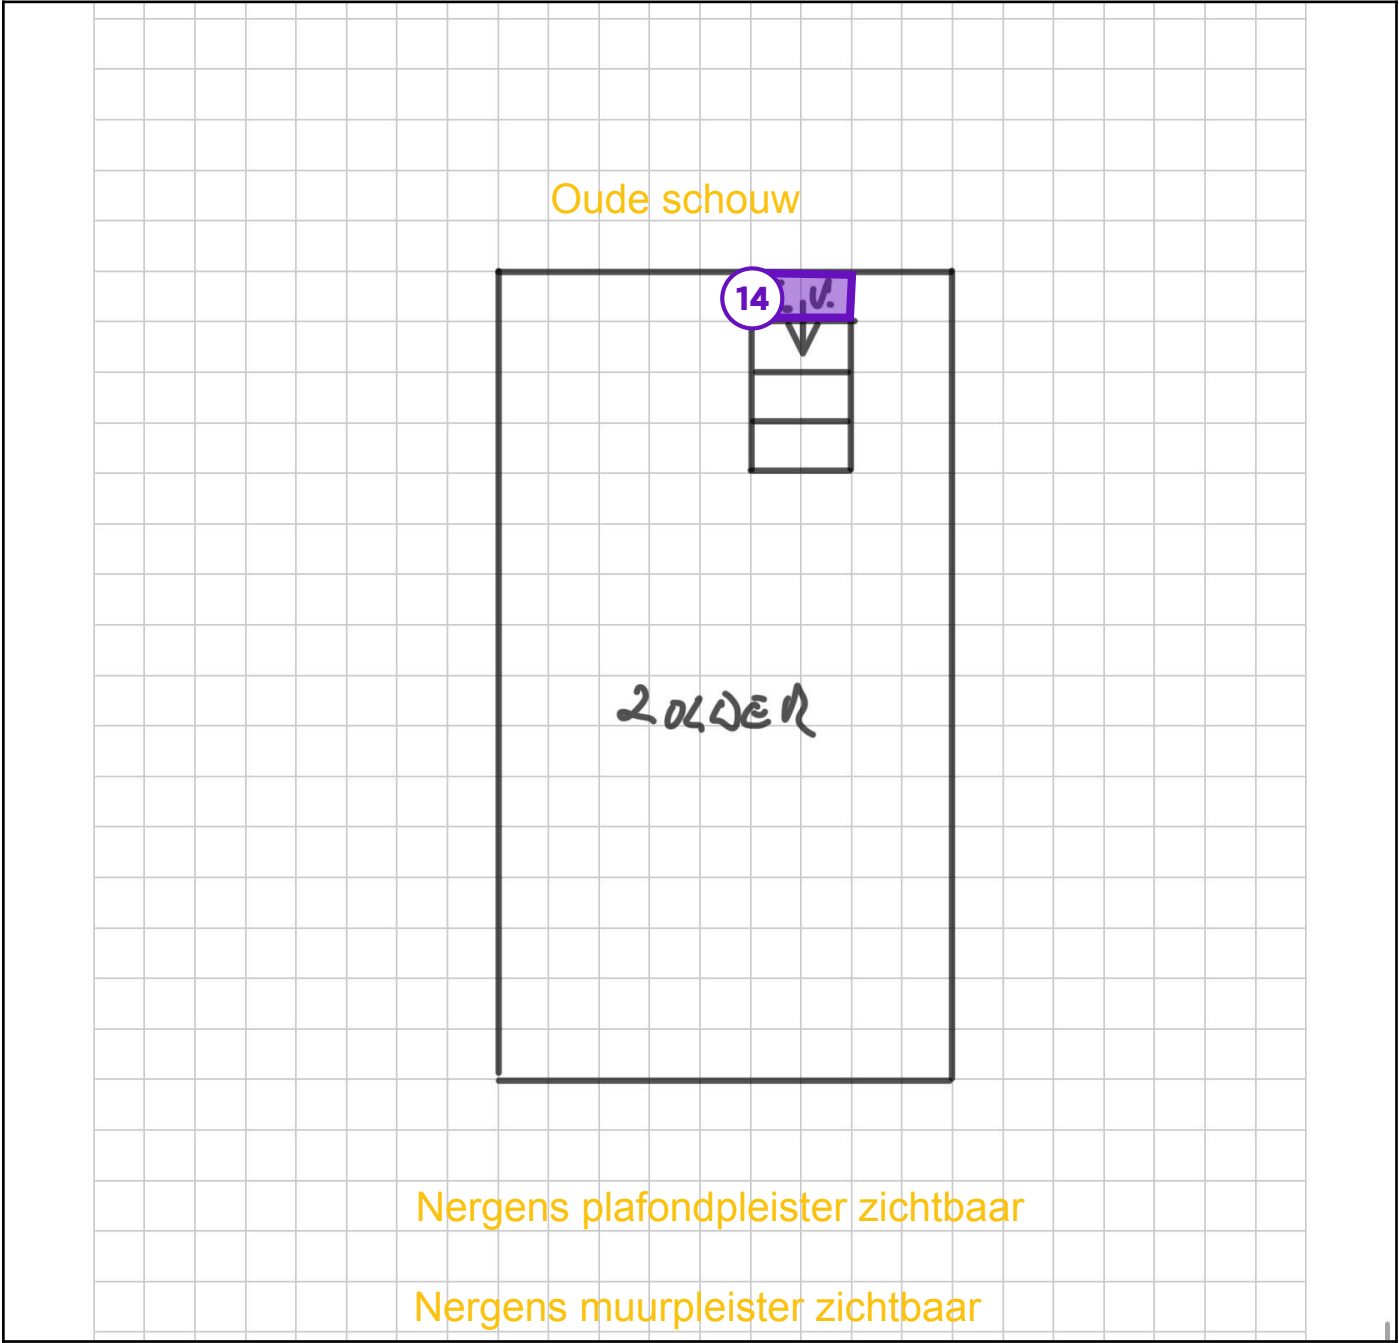
# Plan 1.10: Zolder

| Beschrijving | Type | Actie |
|---|---|---|
| 14. Rookgaskanalen/schouwen | Overige ruimte of materiaal | - |

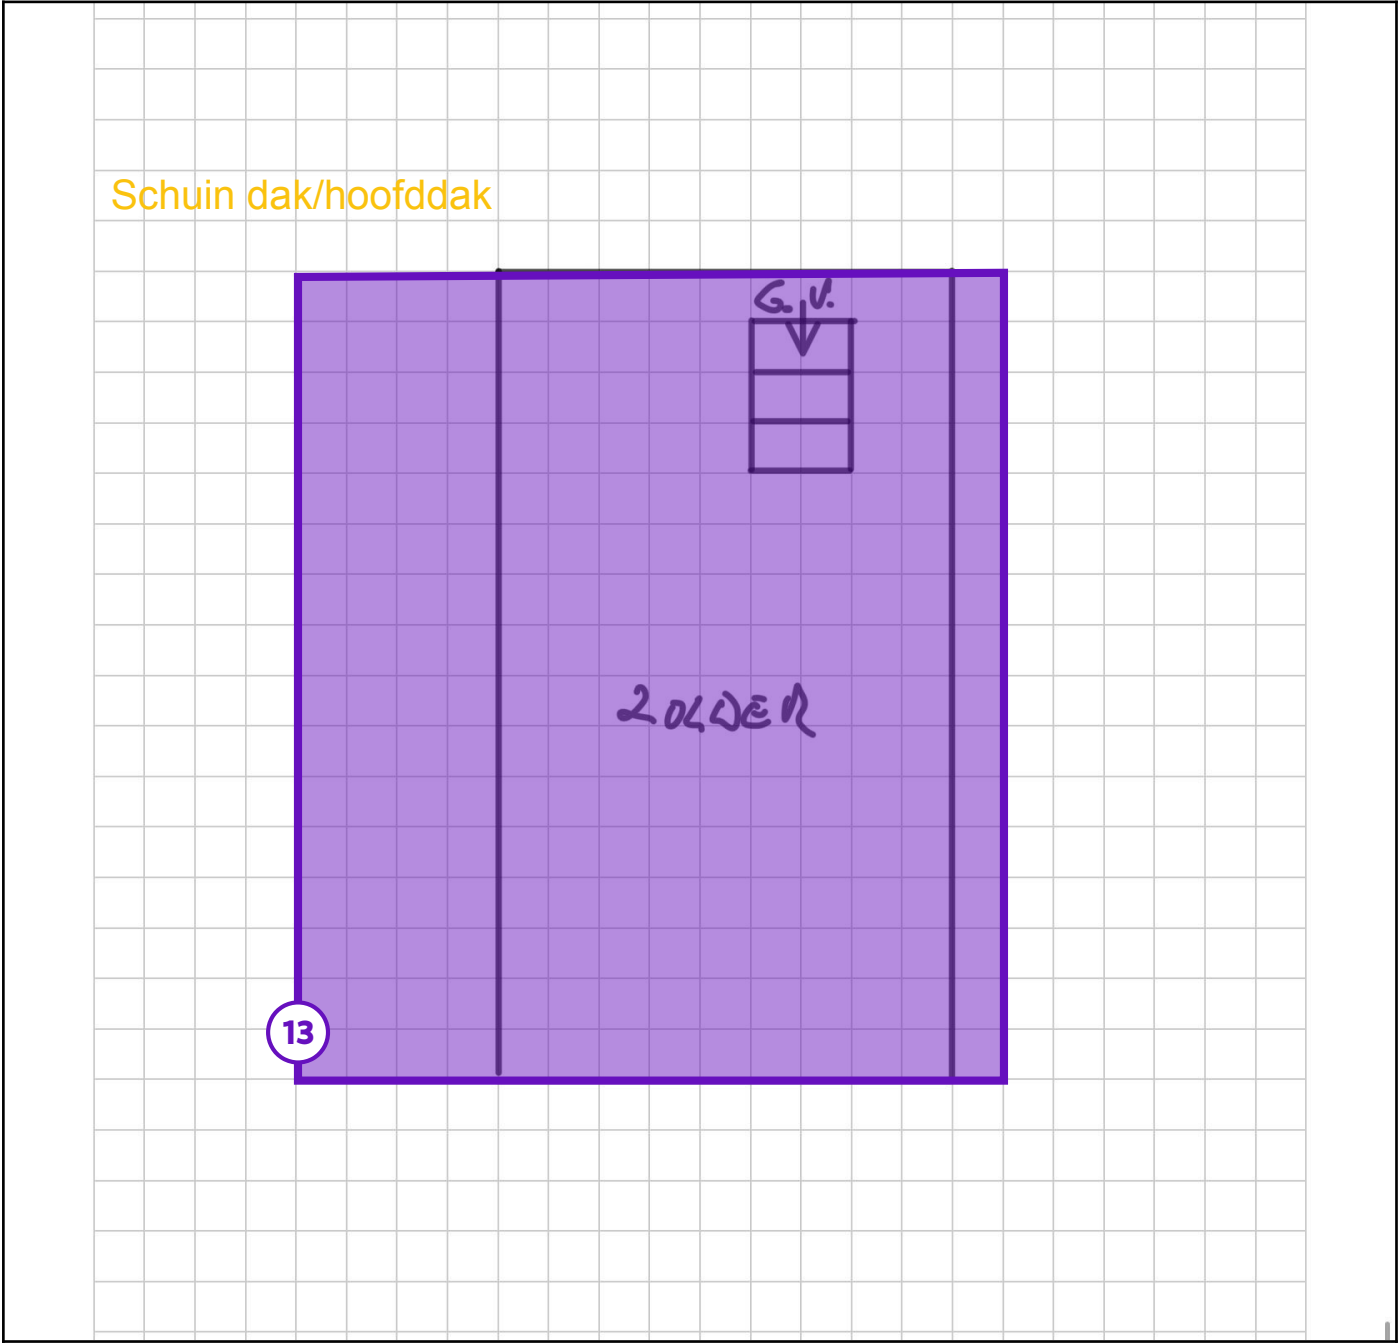
# Plan 1.11: Zolder

| Beschrijving | Type | Actie |
|---|---|---|
| 13. Onderdak hoofddak woning | Overige ruimte of materiaal | - |

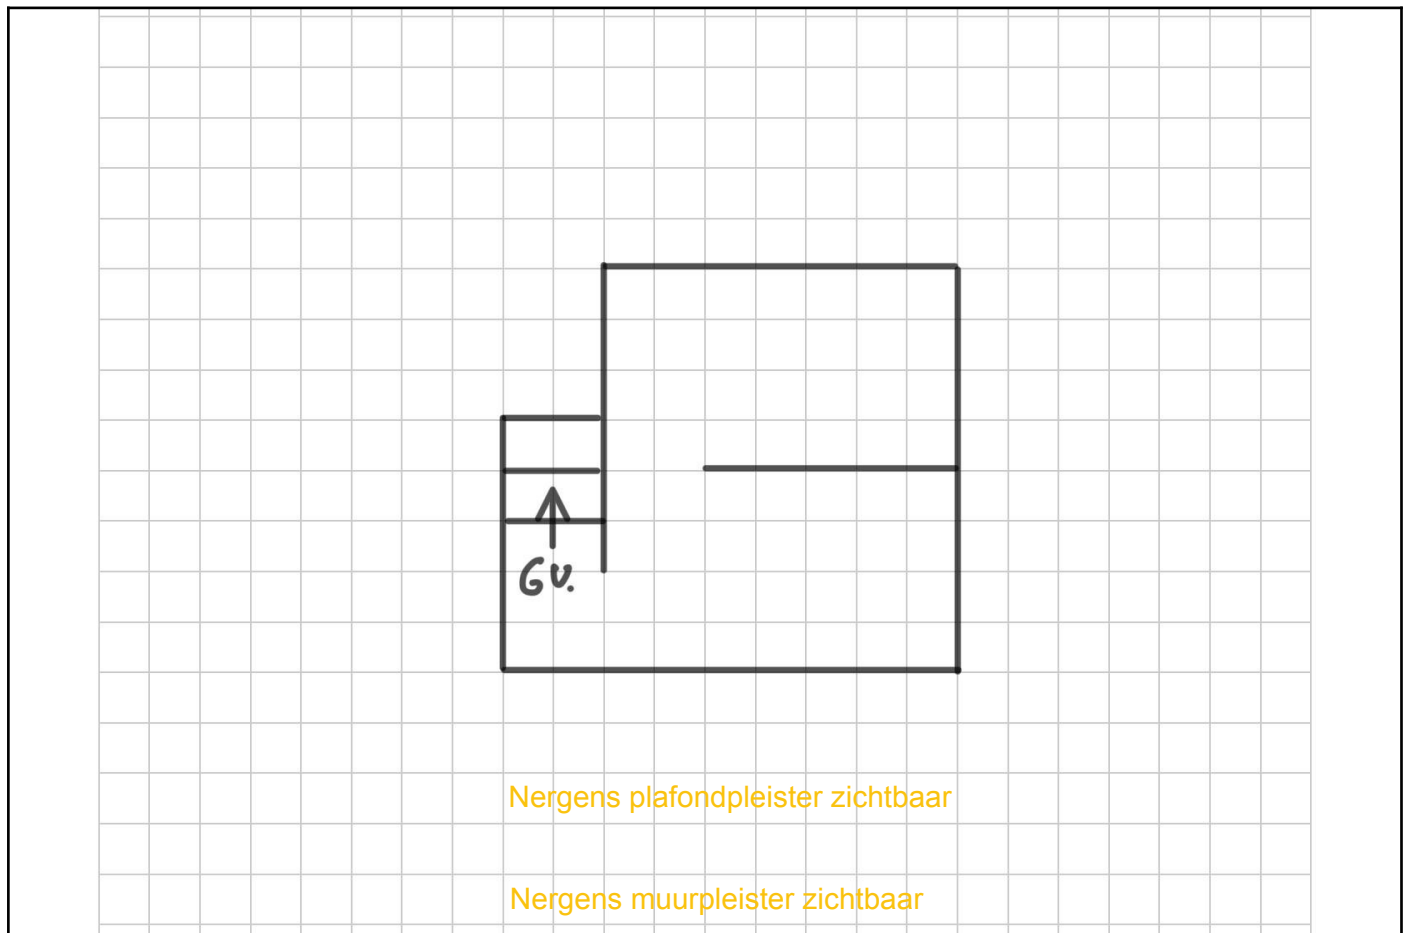
## Plan 1.12: Kelder onder woning

| Beschrijving | Type | Actie |
|---|---|---|
| 9. Pleisterwerk muur | Geen asbest | - |
