# Asbestinventarisatetest

Molenveld 91, 1982 Zemst

Attestnummer : 20260101-000028.000

**Niet-asbestveilig**

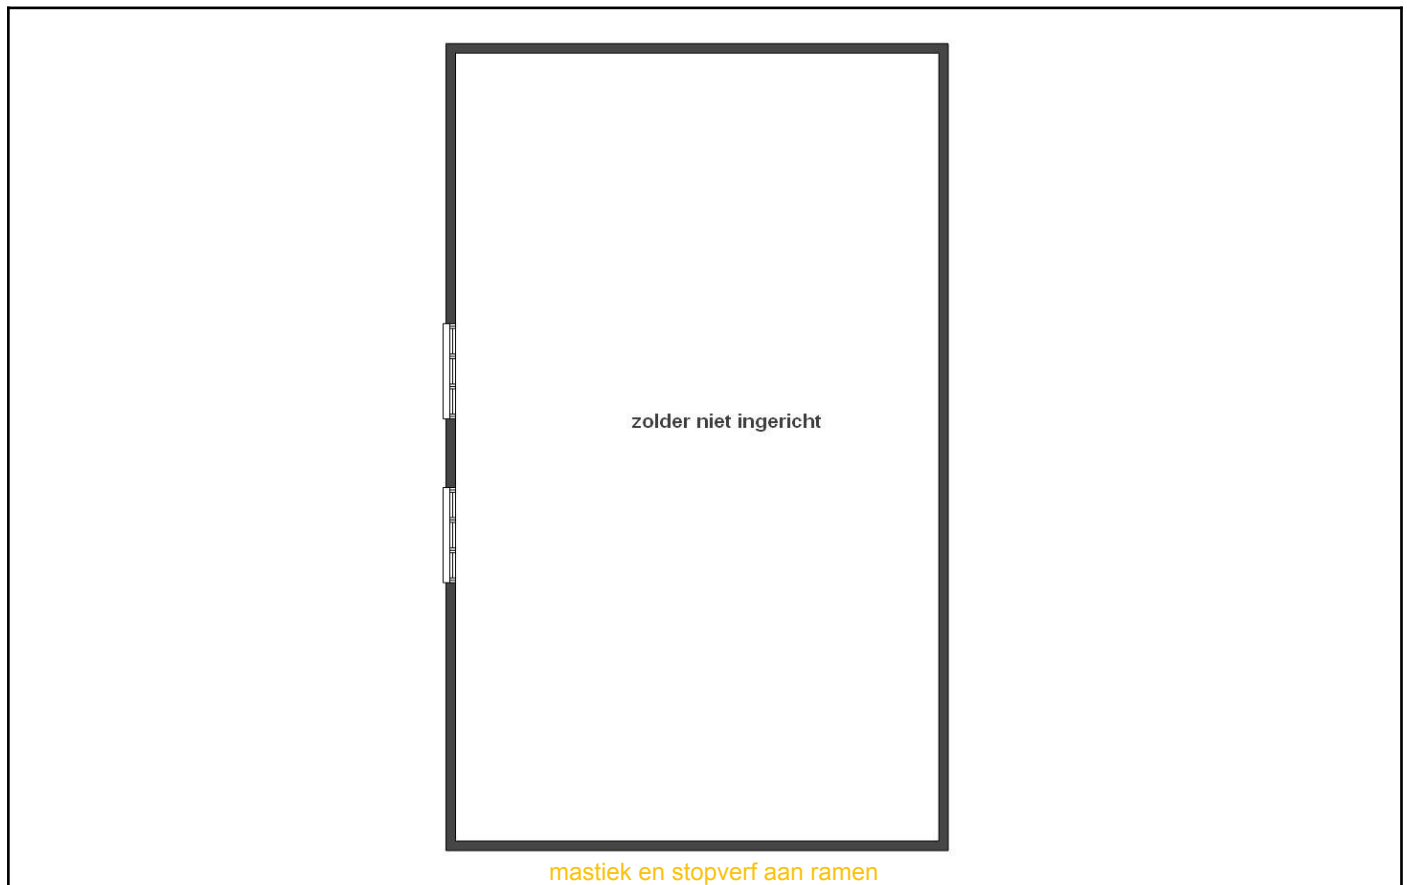
## Plan 1.5: Verdieping 2

| Beschrijving | Type | Actie |
|---|---|---|
| 4. Mastiek en stopverf metalen ramen | Asbestmateriaal | <a href="#">Verwijderen</a> |

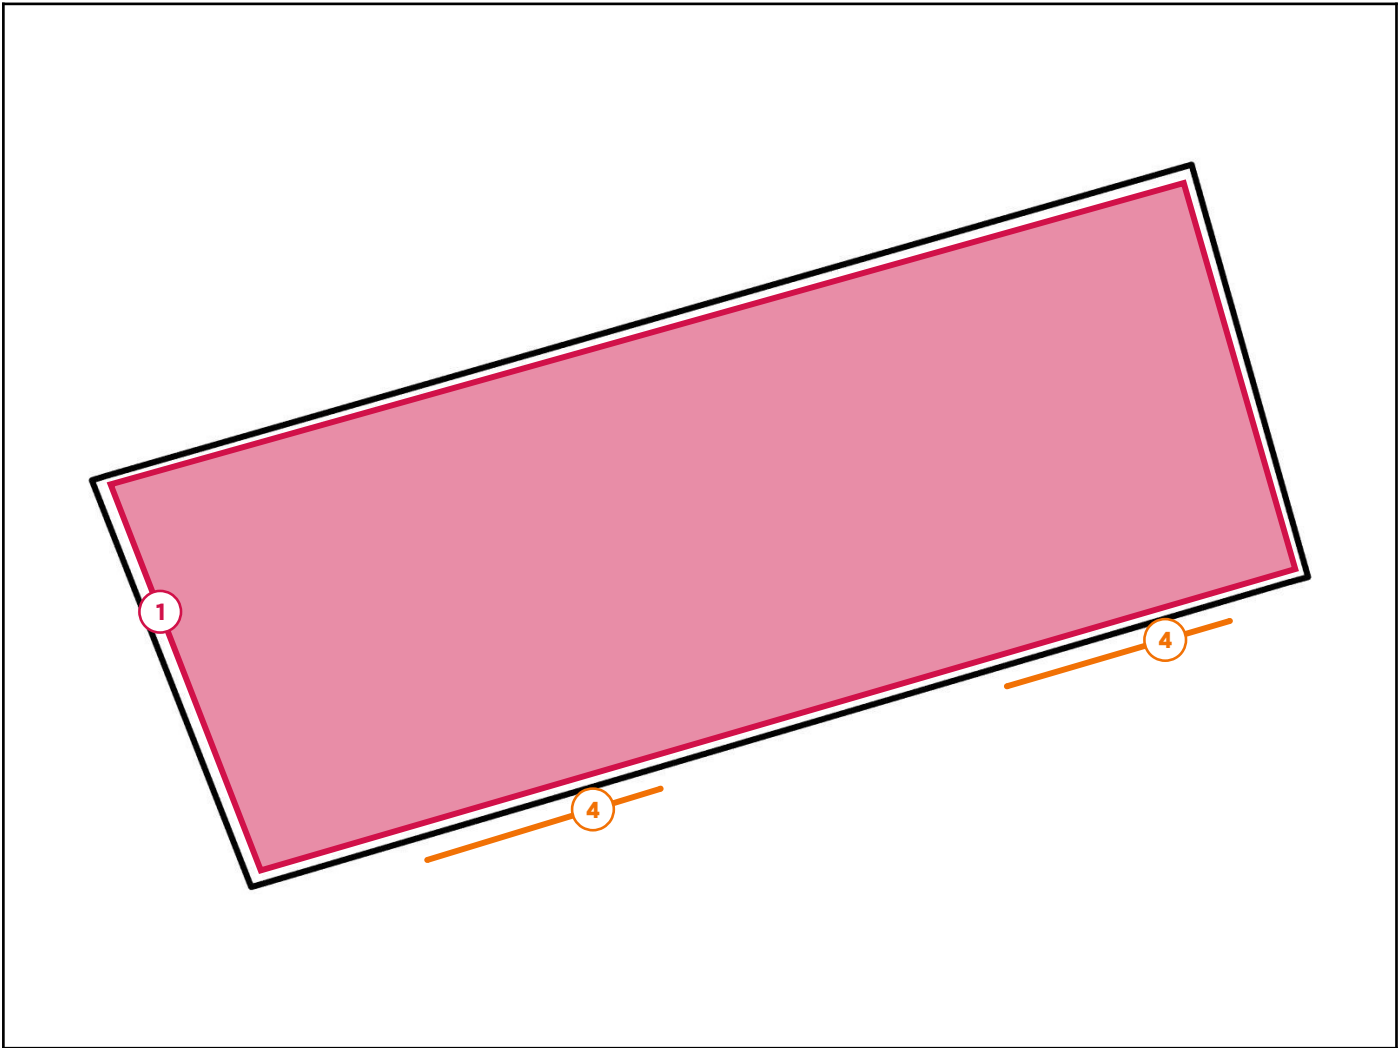
# Plan 3.1: Bijgebouw plan

| Beschrijving | Type | Actie |
|---|---|---|
| 4. Mastiek en stopverf metalen ramen | Asbestmateriaal | Verwijderen |

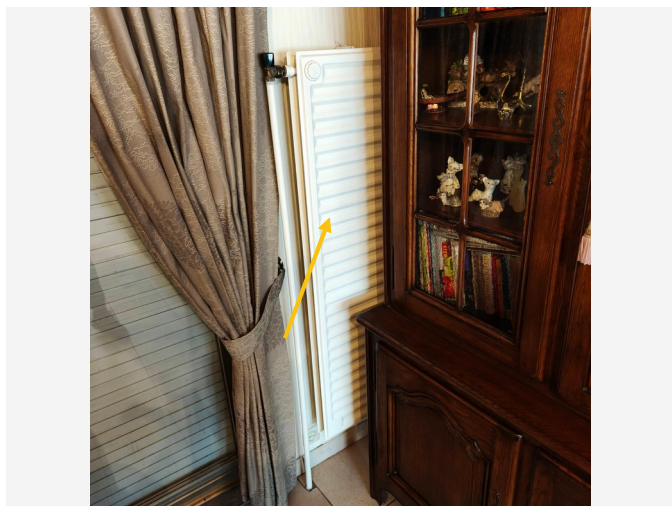
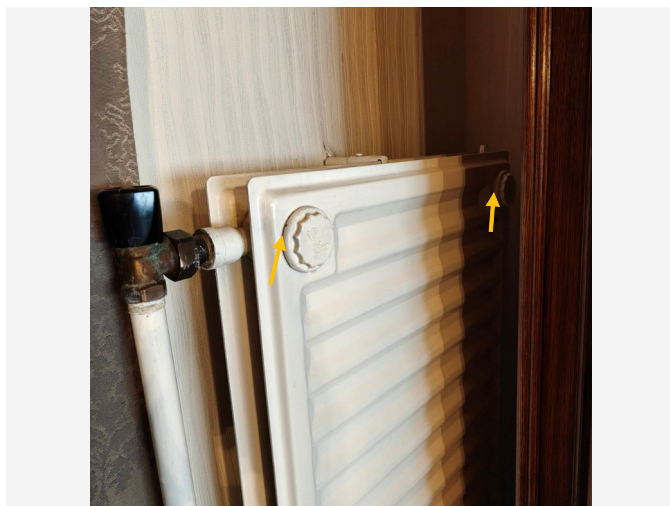
### Informatie over een materiaal dat de asbestdeskundige niet kan waarnemen of vaststellen

| Basis voor advies | Beoordeling op basis van expertise, zonder een vaststelling door de asbestdeskundige. |

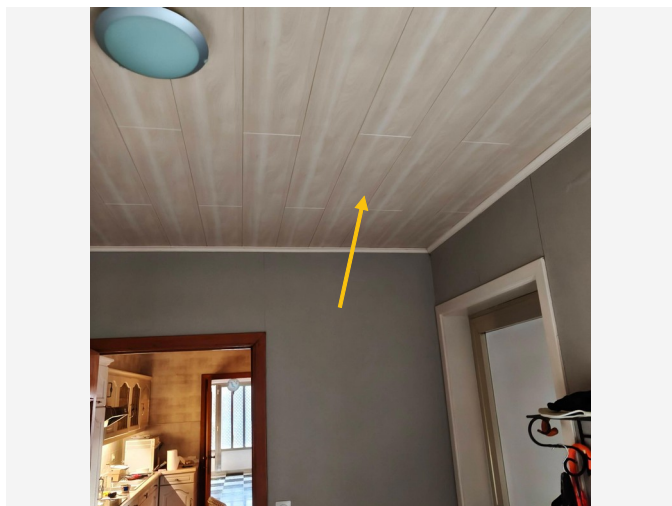
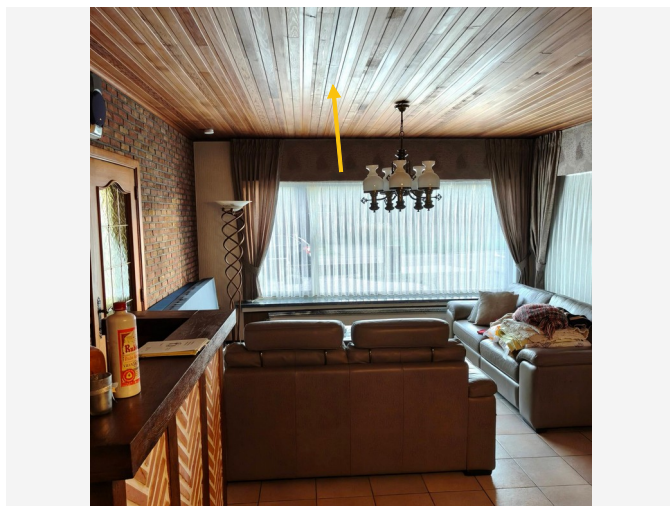
### Informatie over een niet-asbestverdacht materiaal

| Basis voor advies | De asbestdeskundige beoordeelt het materiaal als niet-asbestverdacht. |

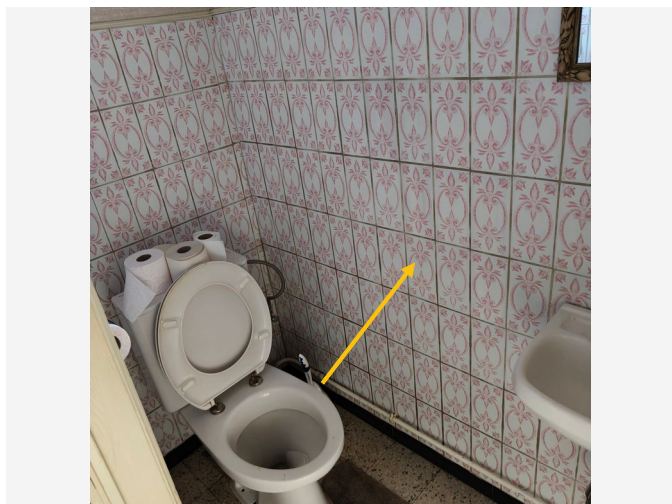
### Informatie over een materiaal dat de asbestdeskundige niet kan waarnemen of vaststellen

| Basis voor advies | Beoordeling op basis van expertise, zonder een vaststelling door de asbestdeskundige. |
