# Asbestinventarisatattest

Terlindenstraat 1a, 1740 Ternat

Attestnummer : 20251231-000101.000

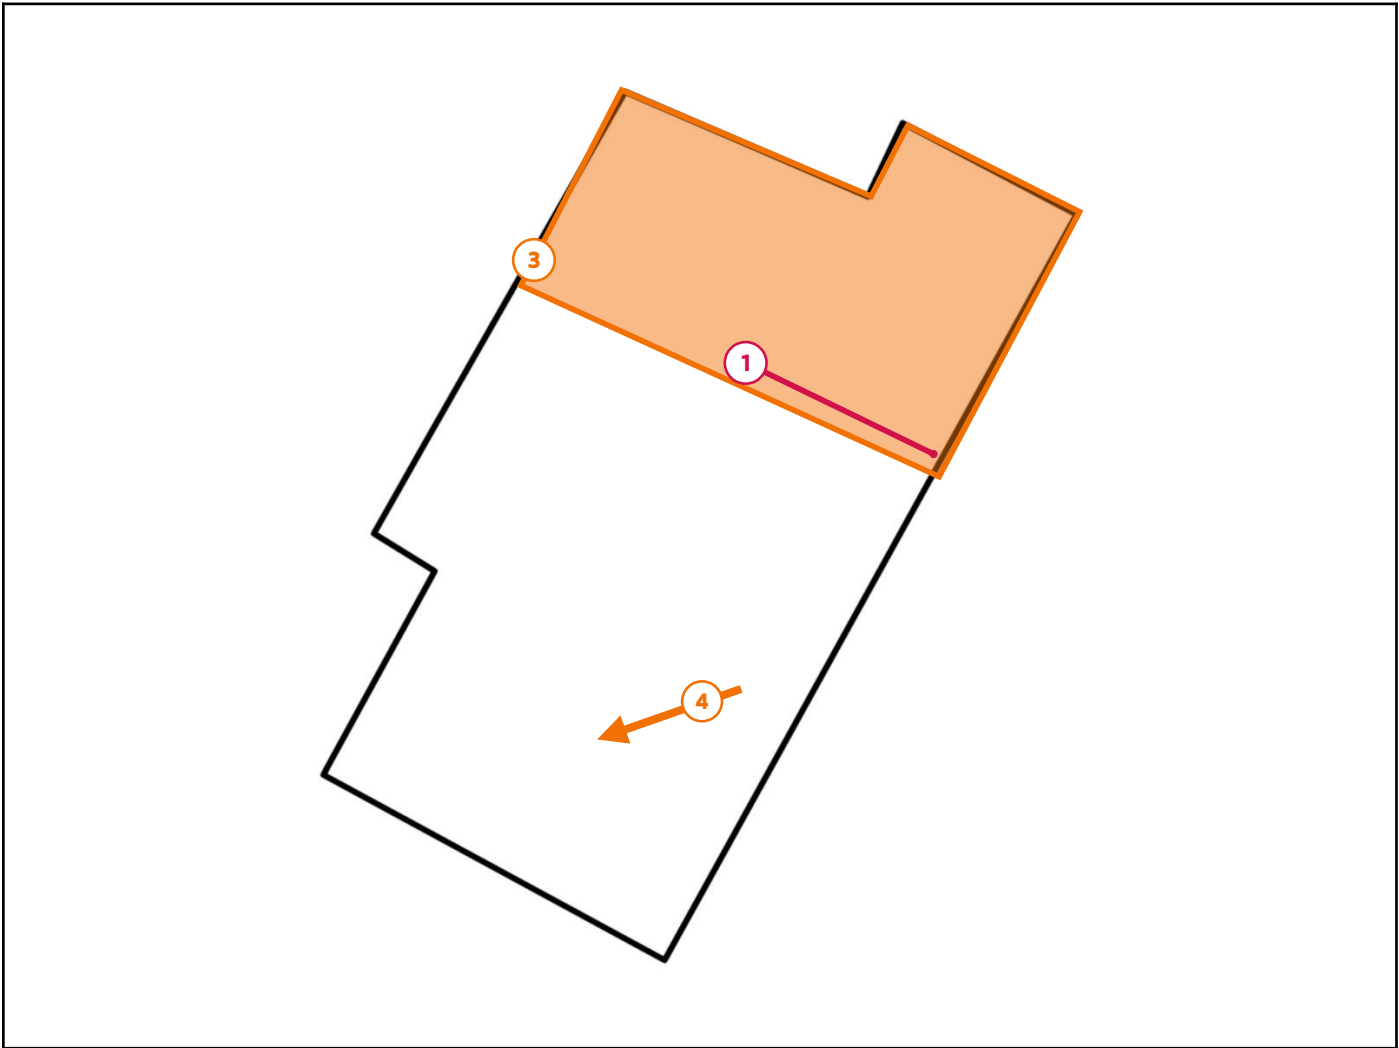
# Plan 1.1: Woning plan daken

| Beschrijving | Type | Actie |
|---|---|---|
| 4. Cementbuis | Asbestmateriaal | Verwijderen |

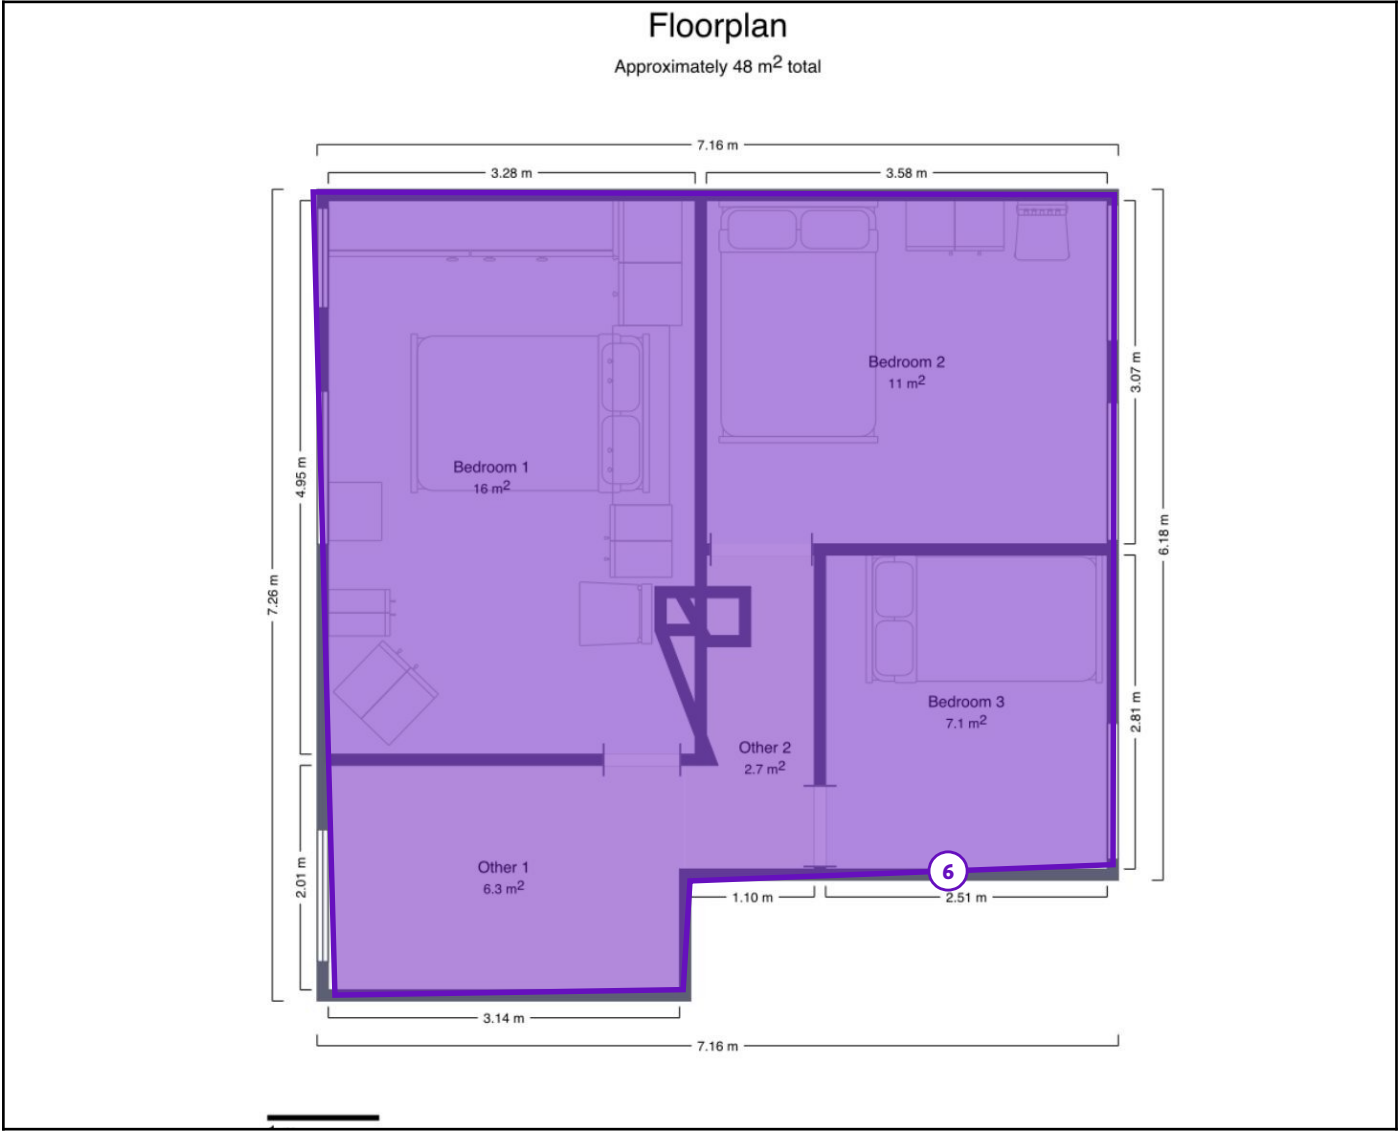
# Plan 1.2: Plan eerste verdieping

| Beschrijving | Type | Actie |
|---|---|---|
| 6. Onderdak | Beperking | - |

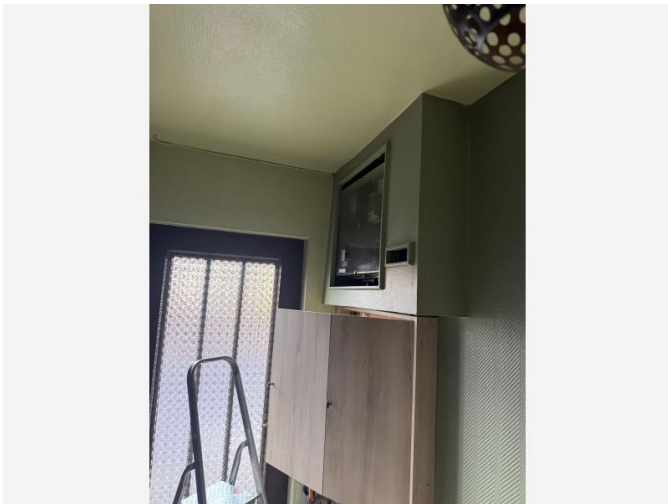
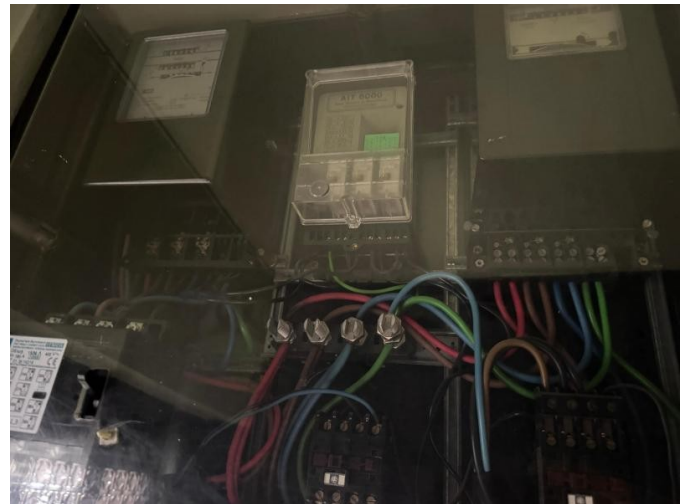
Overzichtsfoto

| Opmerking | De precieze lengte is onbekend. |

- Eenvoudige handelingen: mag via doe-het-zelf of door werknemer(s) met opleidingsattest eenvoudige handelingen  
Deze toepassing kan door een aannemer die over een opleidingsattest eenvoudige handelingen beschikt of door een particulier (doe-het-zelf), verwijderd worden indien er geen verhoogd risico op vrijgave van asbestvezels (max. concentratie 0,01 vezels/cm<sup>3</sup> - CODEX Art. VI.3-54) ontstaat en de toepassing voorafgaand wordt gefixeerd/bevochtigd; de individuele elementen zonder machinale werktuigen (boormachine, slijpschijf, hogedrukreiniger,...) en zonder breken of gooien een voor een losgemaakt worden; en ten slotte dubbel en luchtdicht verpakt weggevoerd worden naar een erkend afvalpunt (recyclagepark).

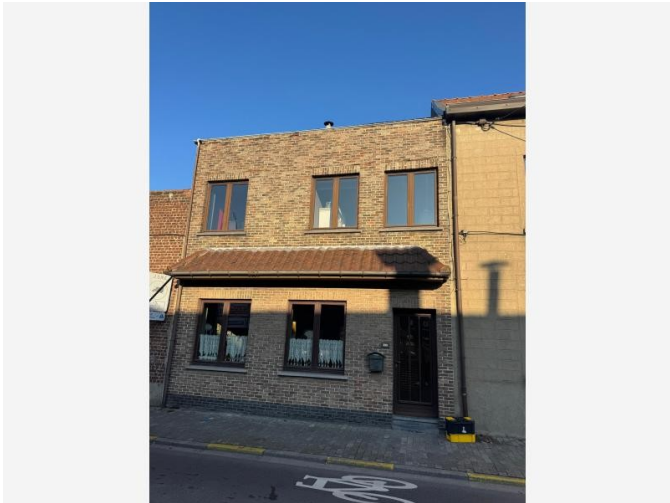
*Situeringsfoto*

## Beperkingen
