# Asbestinventarisat attest

Hofeinde 27, 2280 Grobbendonk

Attestnummer : 20250428-000477.001

**Niet-asbestveilig**

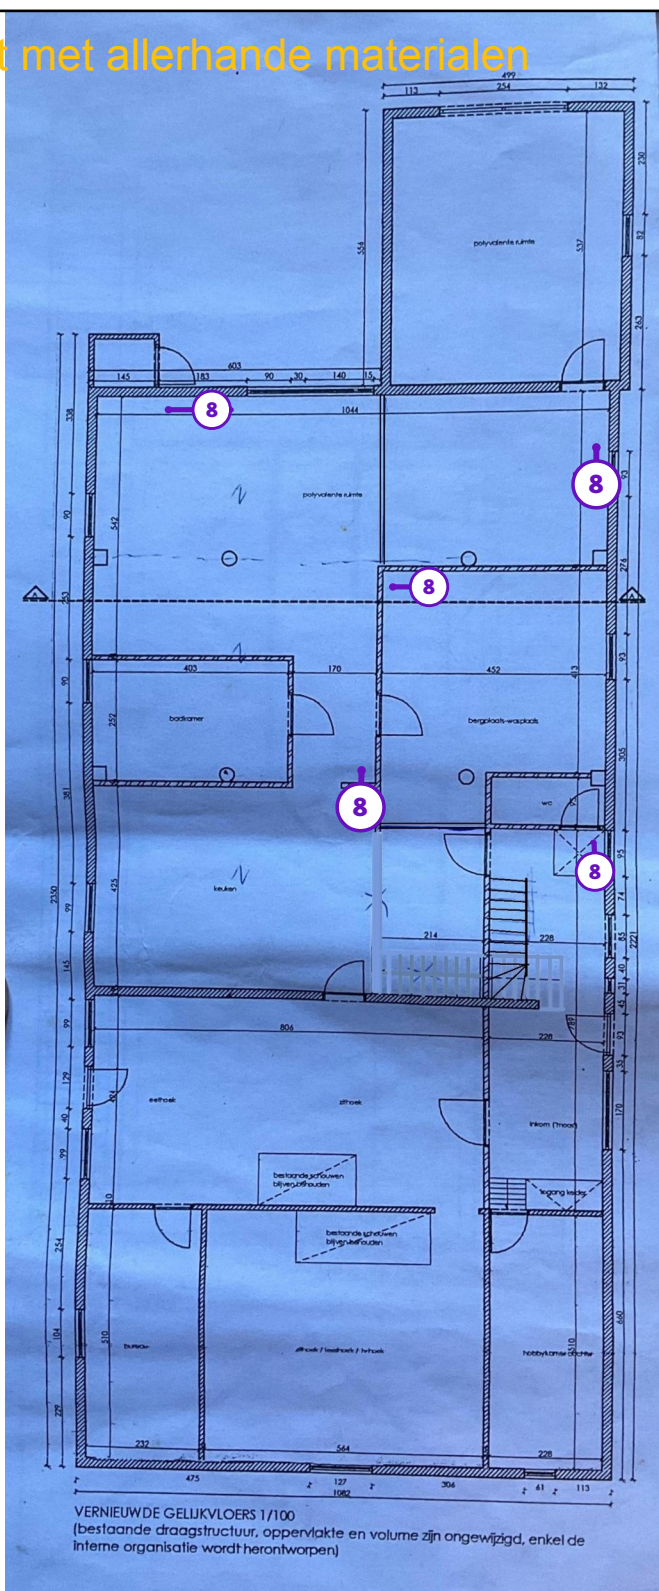
## Plan 1.4: gelijkvloers

plafonds afgewerkt met allerlei materialen

wanden deels vernieuwd  
deels oude leempleister

samengestelde radiatoren  
in gerenoveerd deel woning

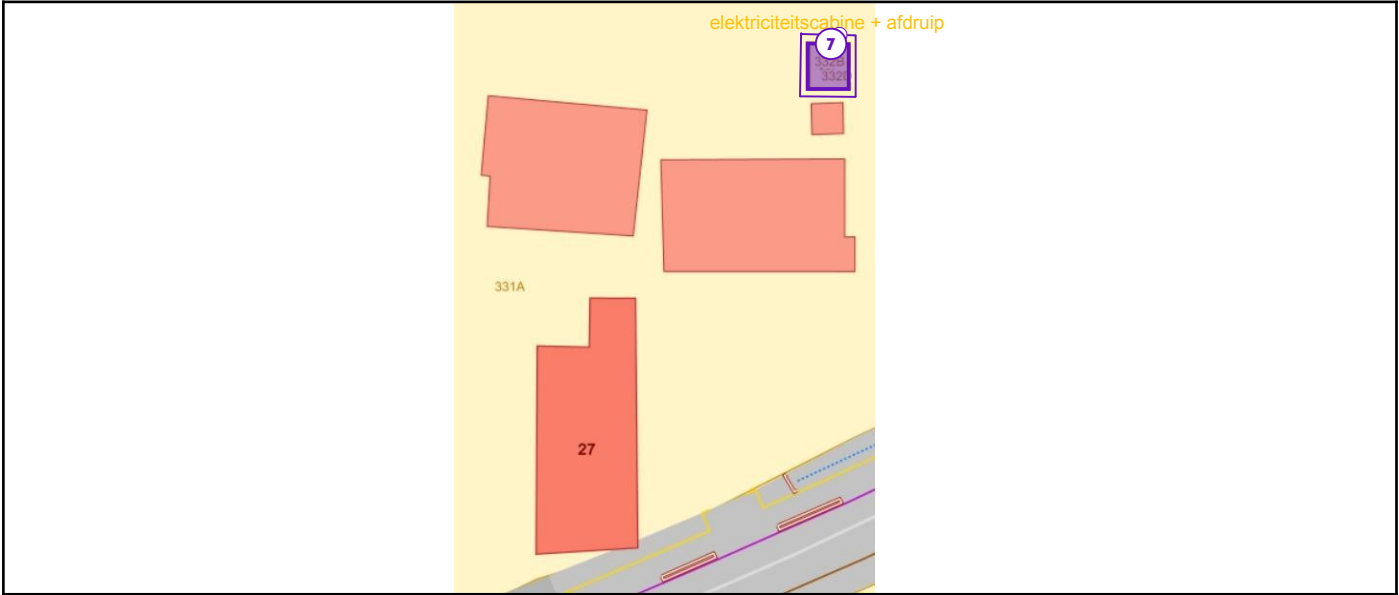
# Plan 1.10: plattegrond

| Beschrijving | Type | Actie |
|---|---|---|
| 7. Elektriciteitscabine van IVEKA | Advies | - |
