# Asbestinventarisatetest

Goltfuslaan 2B/10, 3150 Haacht

Attestnummer : **20260101-000055.000**

**Asbestveilig** (maar mogelijk niet asbestvrij)

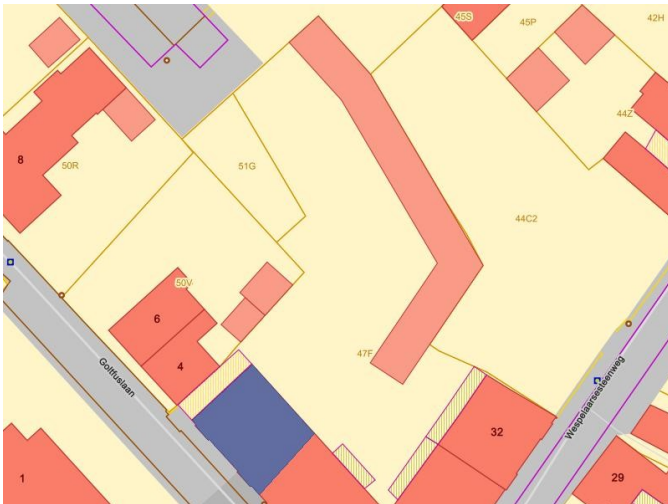
## Zone 1: Hoofdgebouw

Tijdens de inspectie vastgesteld:

- 0 Asbestmaterialen
- 1 **Beperking**
- 0 Uitsluitingen
- 0 Roerende goederen
- 0 Puin, steenslag, (water)bodem
- 1 **Advies**
- 2 **Geen asbest**

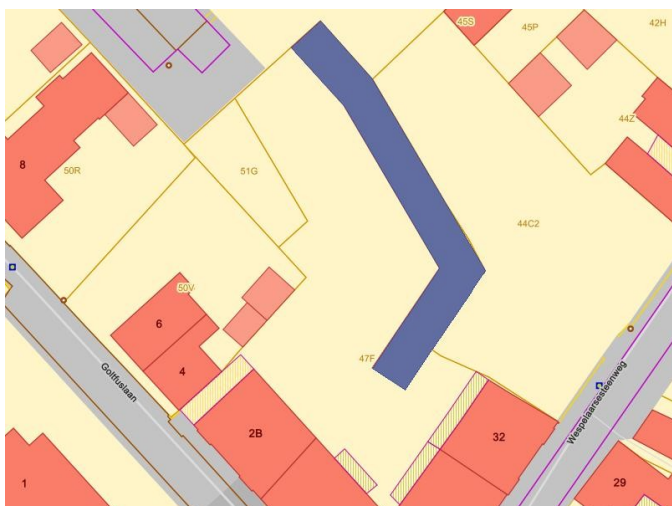
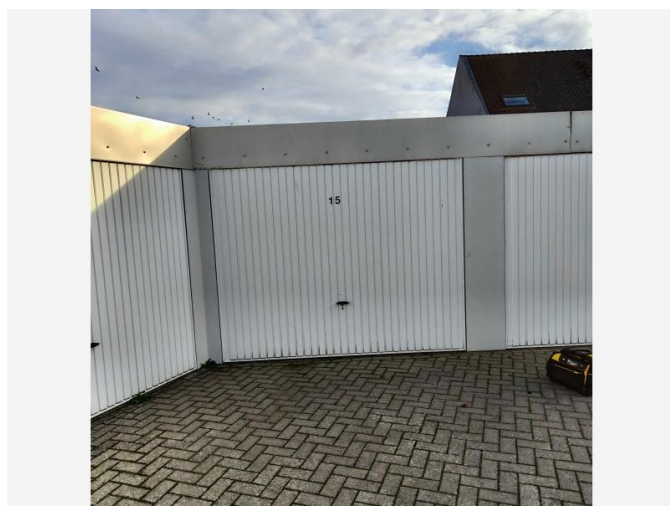
## Zone 2: Garage nr. 15

Tijdens de inspectie vastgesteld:

- 0 Asbestmaterialen
- 0 Beperkingen
- 0 Uitsluitingen
- 0 Roerende goederen
- 0 Puin, steenslag, (water)bodem
- 0 Adviezen
- 0 Geen asbest
