Heieinde 49/3, 2350 Vosselaar

# OVAM

## Asbestveilig (maar niet asbestvrij)

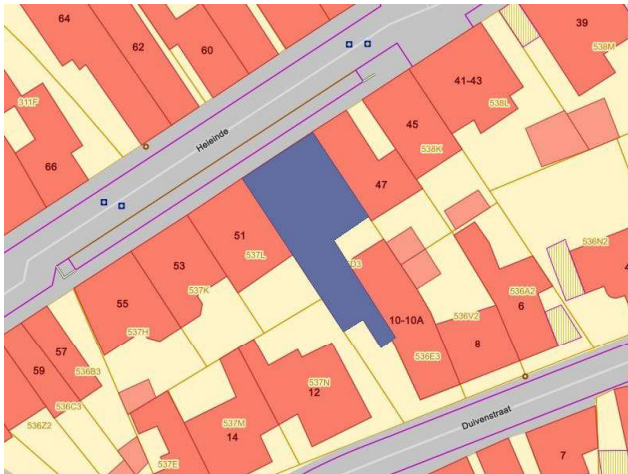
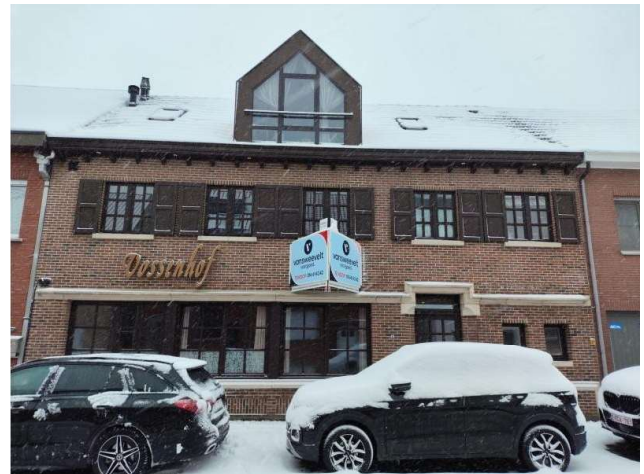
## Zone 1: Appartement

Tijdens de inspectie vastgesteld:

- 1 Asbestmateriaal**
- 0 Beperkingen
- 0 Uitsluitingen
- 0 Roerende goederen
- 0 Puin, steenslag, (water)bodem
- 1 Advies**
- 1 Geen asbest**
