# Asbestinventarisatattest

Kronkelweg 16, 3300 Tienen

Attestnummer : 20251204-000414.000

Uitgegeven op : 04.12.2025

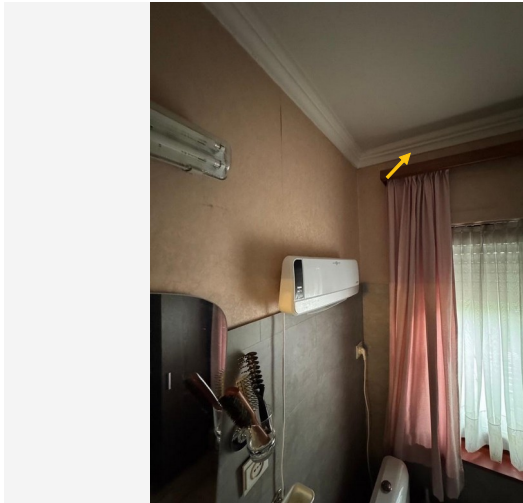
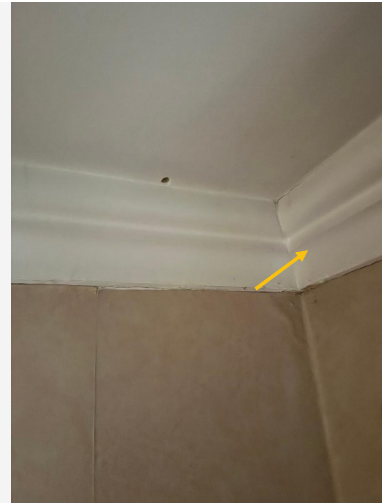
### Informatie over een niet-asbestverdacht materiaal

| Basis voor advies | De asbestdeskundige beoordeelt het materiaal als niet-asbestverdacht. |

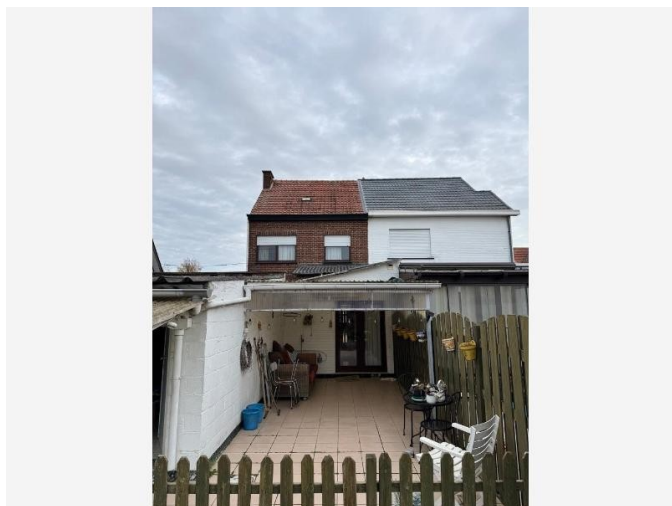
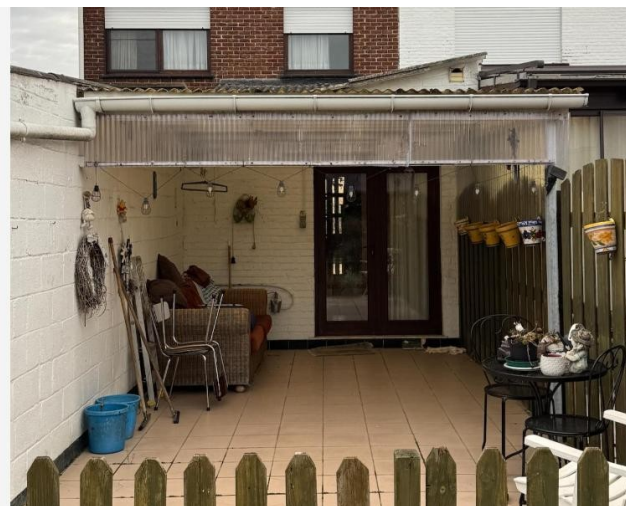
### Informatie over een niet-asbestverdacht materiaal

| Basis voor advies | De asbestdeskundige beoordeelt het materiaal als niet-asbestverdacht. |

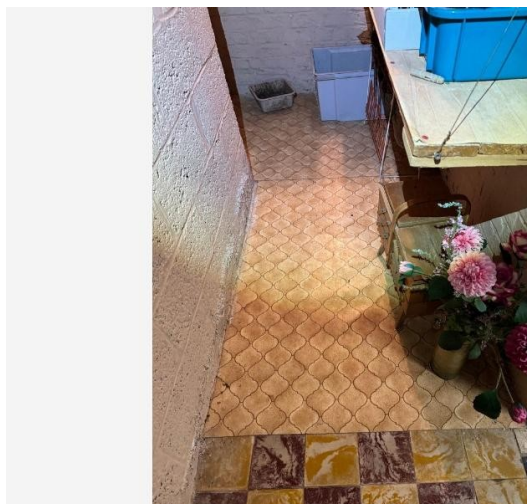
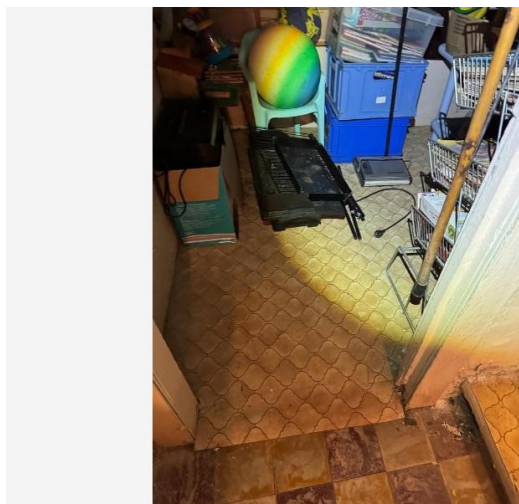
## Informatie over een niet-asbestverdacht materiaal
