# Asbestinventarisatetest

Rucaplein 537, 2610 Antwerpen

Attestnummer : **20251027-000098.000**

Uitgegeven op : **27.10.2025**

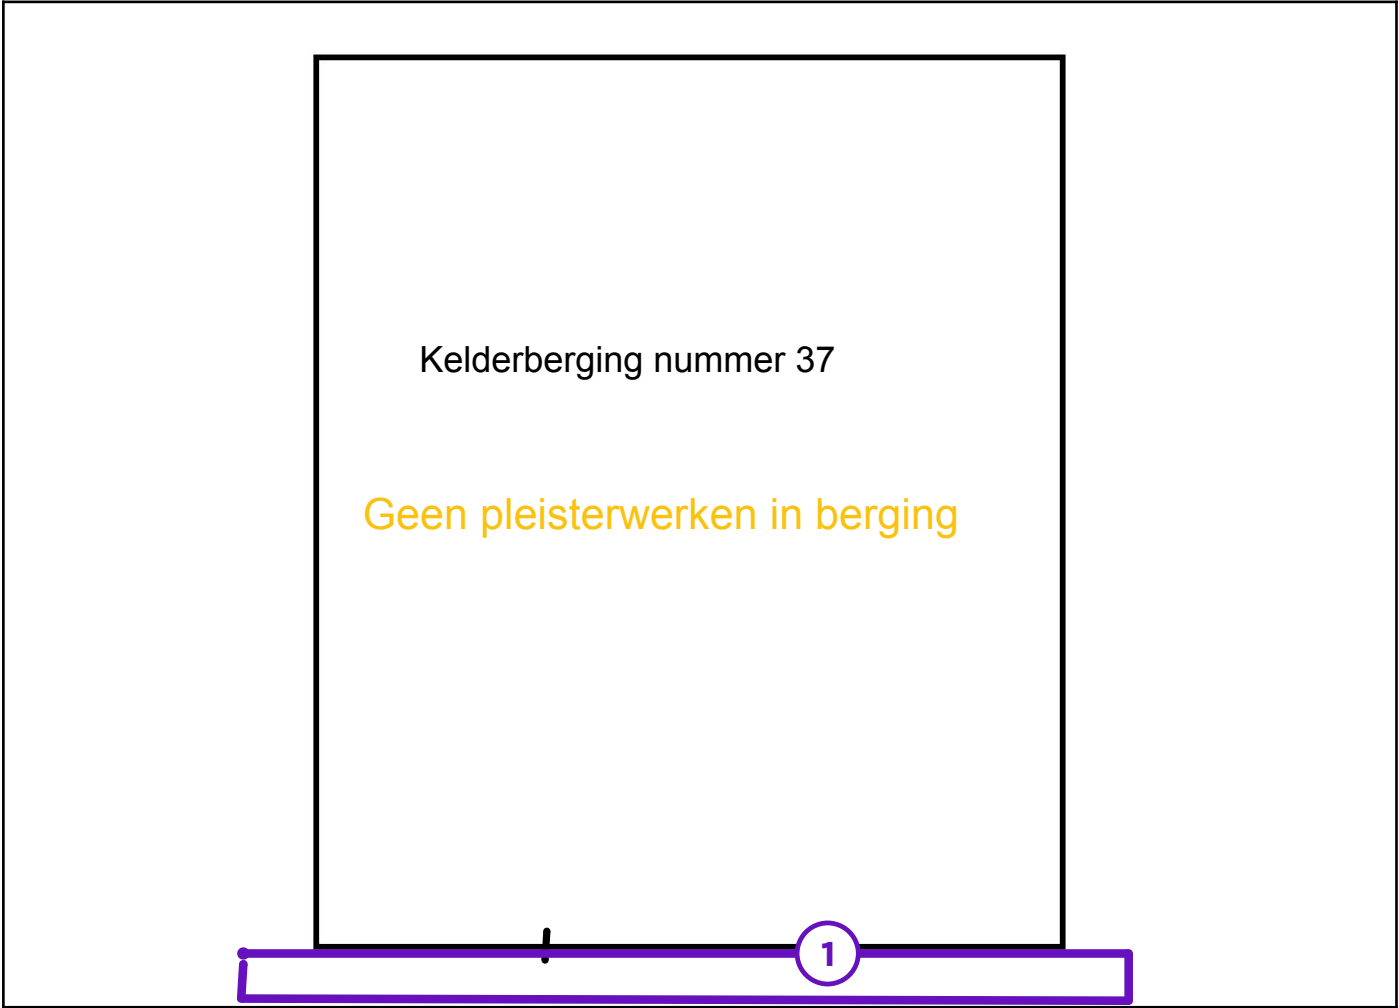
# Plan 1.1: Plan Kelderberging

| Beschrijving | Type | Actie |
|---|---|---|
| 7. Geen pleisterwerken aangetroffen in garagebox en berging | Advies | - |

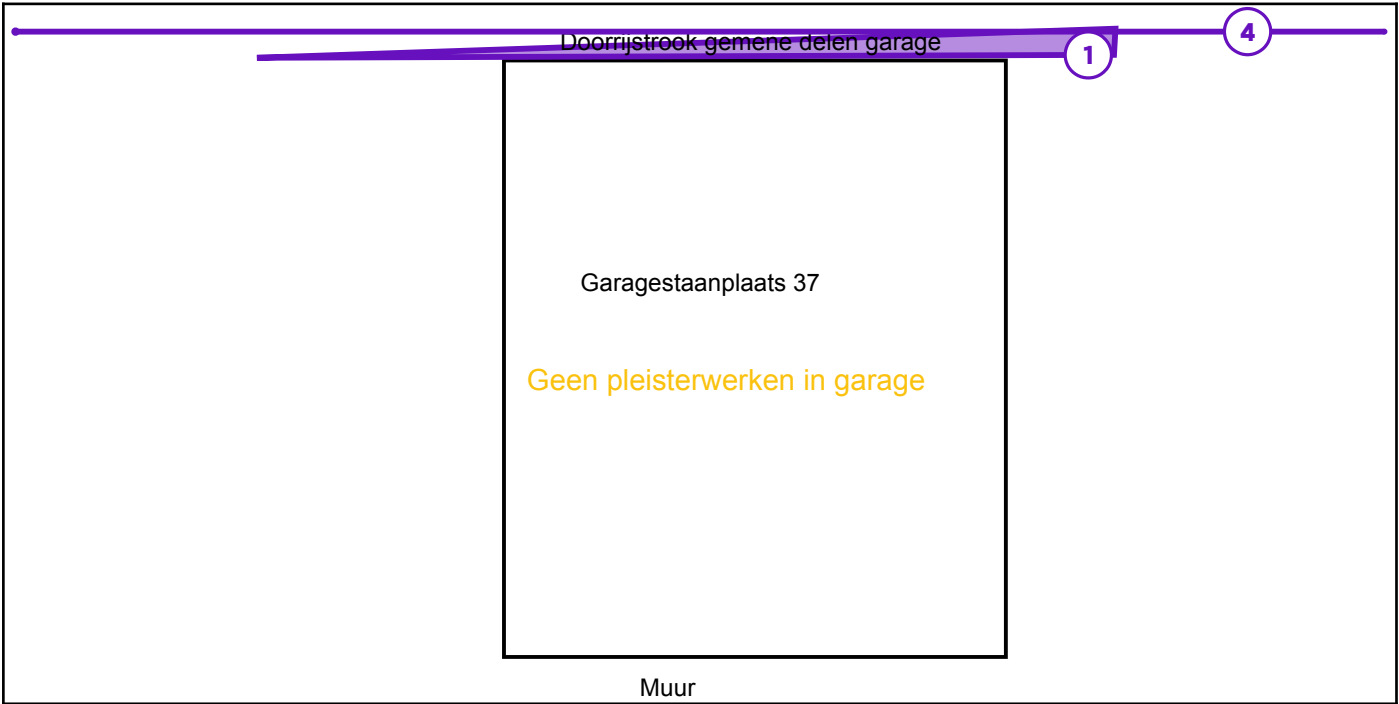
# Plan 1.2: Plan garagestaanplaats 37

| Beschrijving | Type | Actie |
|---|---|---|
| 7. Geen pleisterwerken aangetroffen in garagebox en berging | Advies | - |
