# Asbestinventarisatetest

Wijstraat 48, 9340 Lede

Attestnummer : 20260112-000040.000

**Niet-asbestveilig**

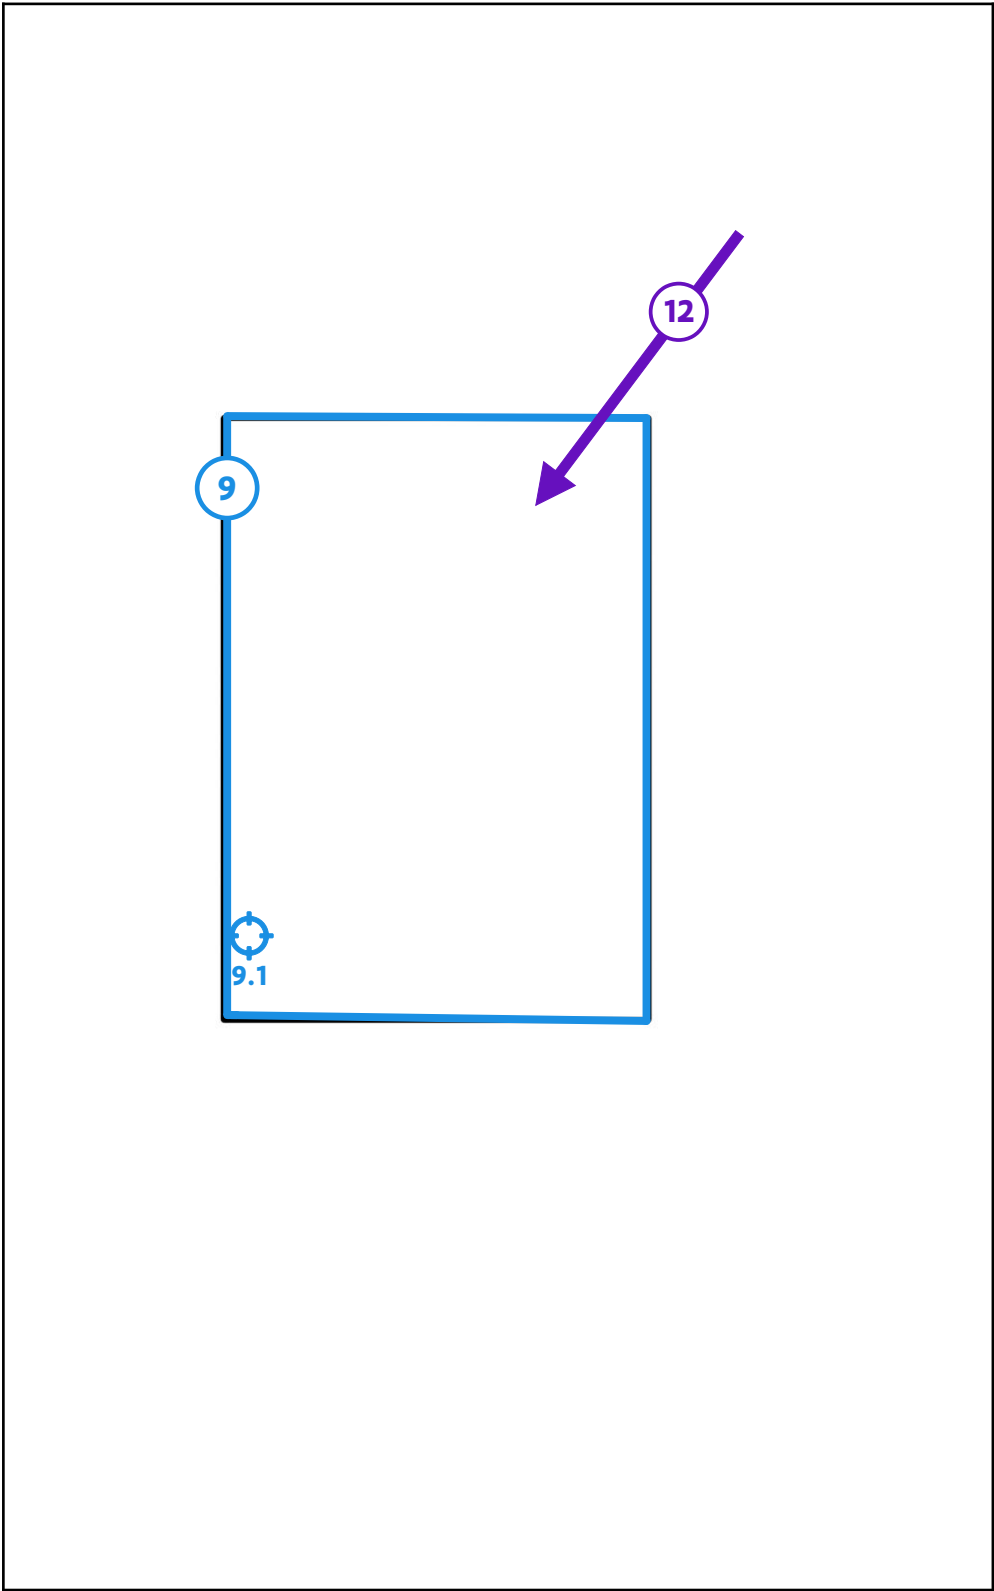
# Plan 1.1: Kelder

| 12. Verwarmingsketel van voor 2001 | Overige ruimte of materiaal | - |

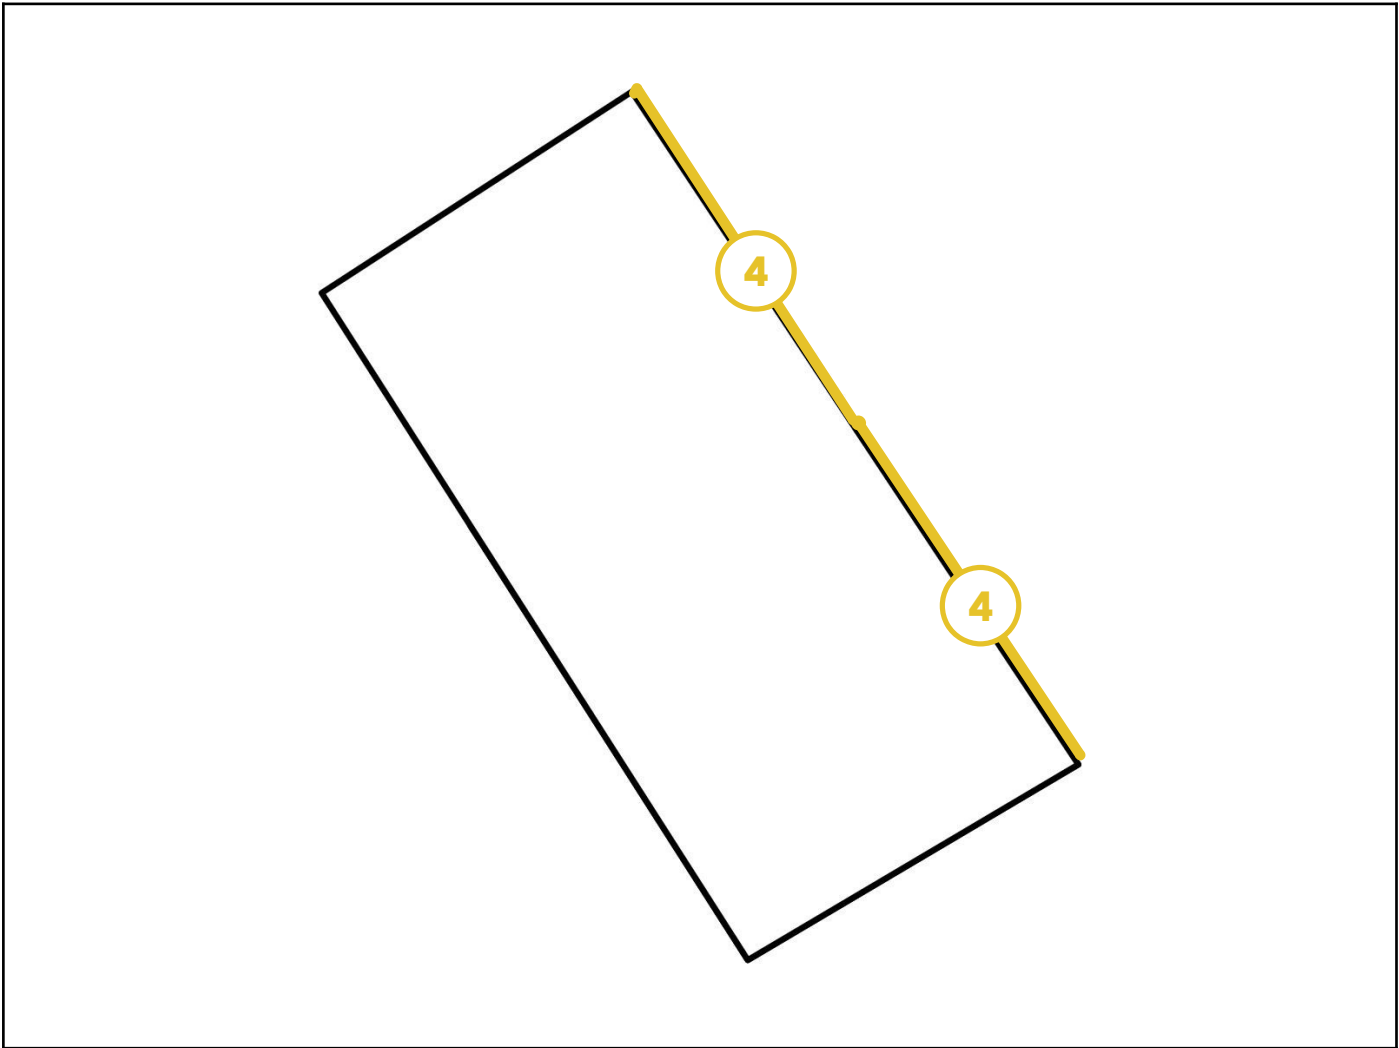
# Plan 2.1: Garage plan gvl

| Beschrijving | Type | Actie |
|---|---|---|
| 4. mastiek alu ramen | Asbestmateriaal | Zorgvuldig beheren |
