# Asbestinventarisatattest

St.-Magdalenastraat 44, 2200 Herentals

Attestnummer : 20260112-000232.000

Uitgegeven op : 12.01.2026

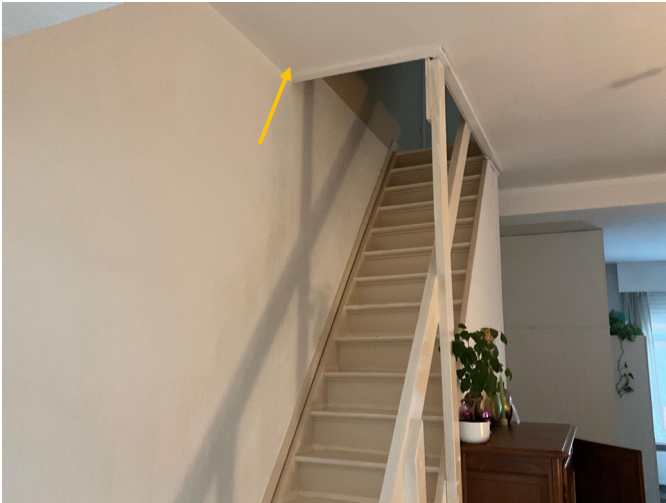
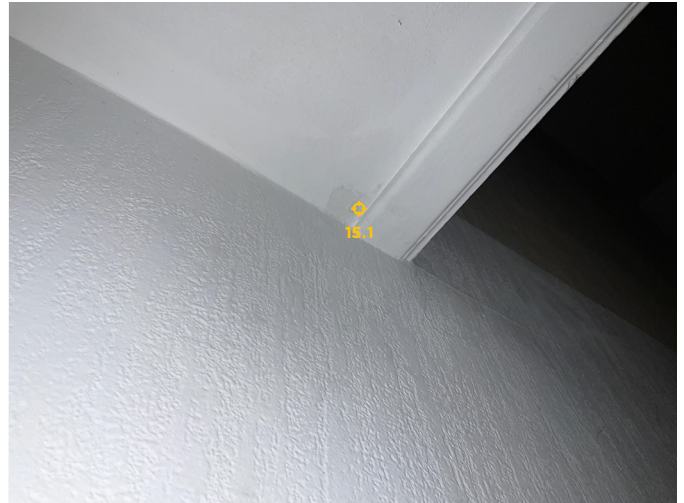
| Opmerking | <ul style="list-style-type: none"><li>• Individuele ruimte: bemonsterd in slaapkamer.</li><li>• Natte ruimte: geen pleisterwerk aanwezig.</li><li>• Trappenhal: bemonsterd.</li><li>• Stookruimte: bemonsterd.</li></ul> |

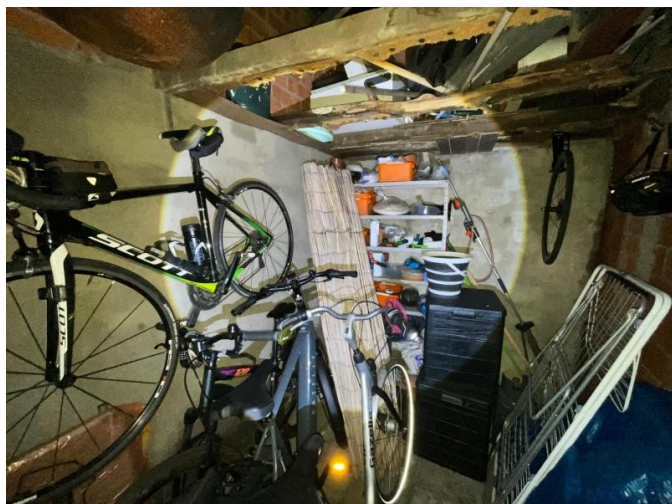
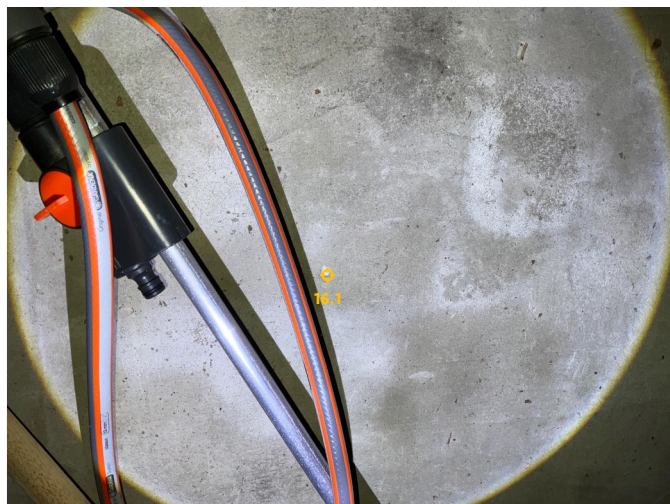
| Opmerking | <ul style="list-style-type: none"><li>• Individuele ruimte: bemonsterd in slaapkamer.</li><li>• Natte ruimte: geen zichtbaar pleisterwerk aanwezig.</li><li>• Trappenhal: bemonsterd.</li><li>• Stookruimte: geen zichtbaar pleisterwerk aanwezig.</li></ul> |

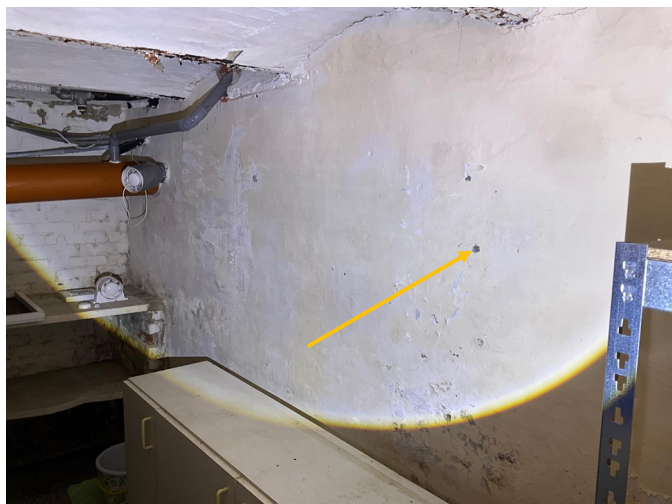
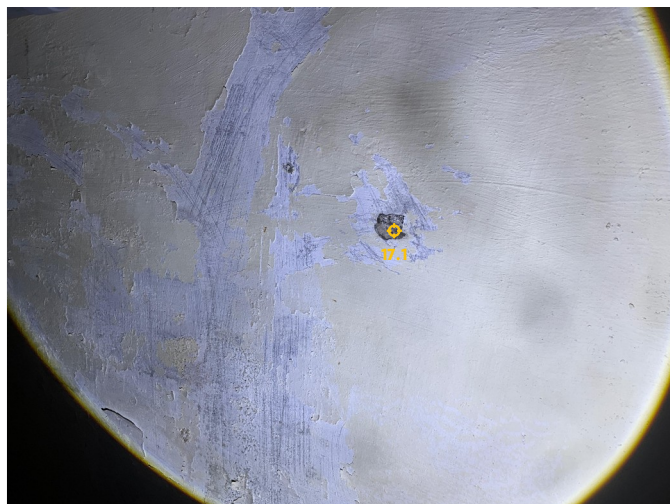
| Opmerking | <p>Er werd één algemeen mengmonster uitgevoerd.</p> <p>Het gewicht betreft een schatting; het exacte gewicht kan niet worden vastgesteld.</p> |

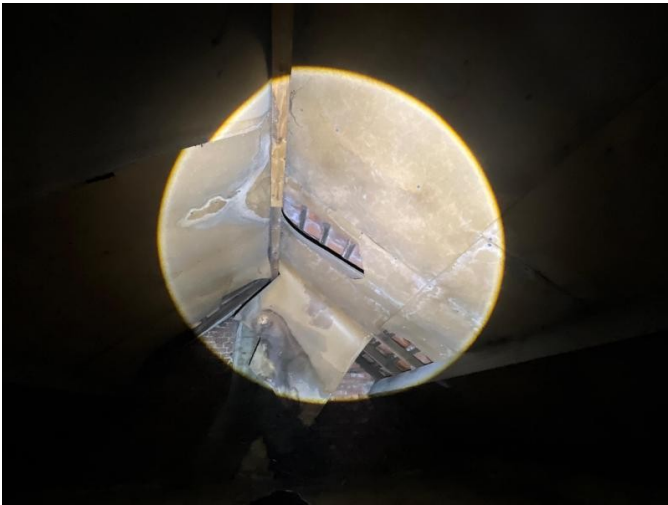
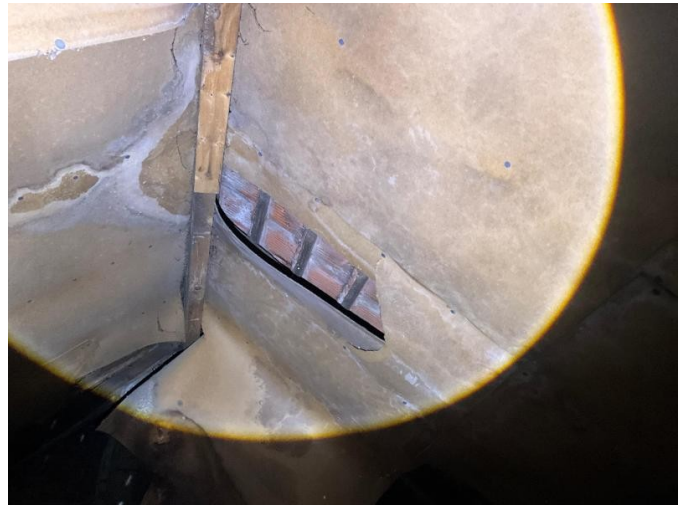
## Fiche 23: Niet verdacht: hardboard onder dakpannen - Woning dak

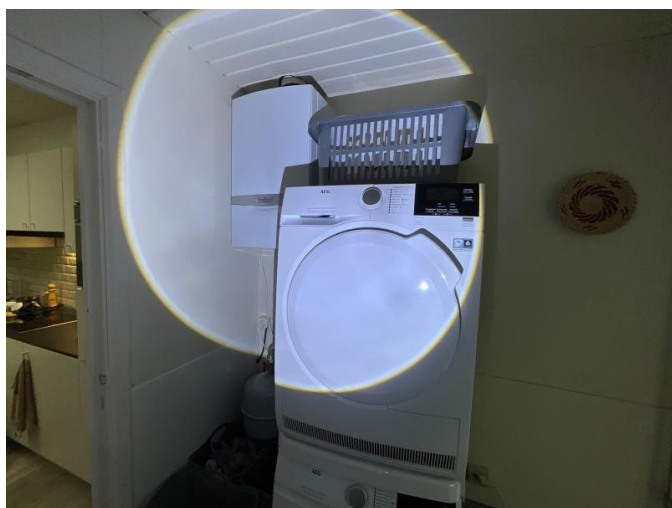
| Beschrijving | Notitie | Terug te vinden op plannen |
|---|---|---|
| Fiche 25: Niet aanwezig:<br>leidingisolatie - Woning | Er is geen leidingisolatie aanwezig in de stookplaats of in de woning. | - |

### Fiche 25: Niet aanwezig: leidingisolatie - Woning

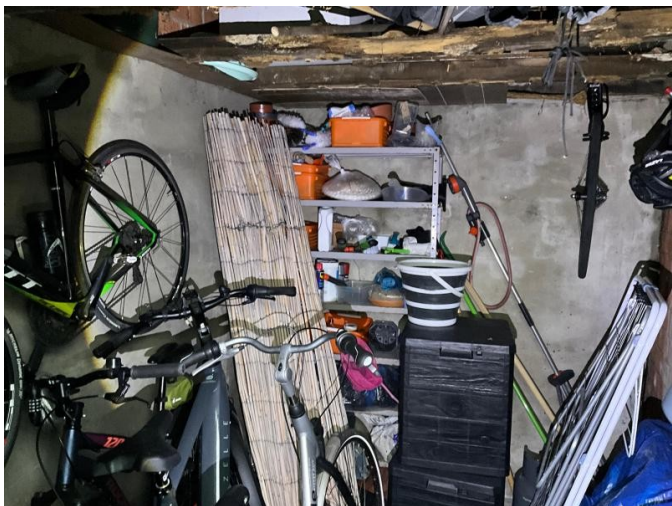
| Beschrijving | Notitie | Terug te vinden op plannen |
|---|---|---|
| Fiche 26: Niet aanwezig:<br>leidingisolatie - Tuinhuis | Er zijn geen distributieleidingen aanwezig. | - |

## Fiche 26: Niet aanwezig: leidingisolatie - Tuinhuis
