# Asbestinventarisat attest

Vinckenboschvest 58, 3300 Tienen

Attestnummer : 20250927-000085.000

**Niet-asbestveilig**

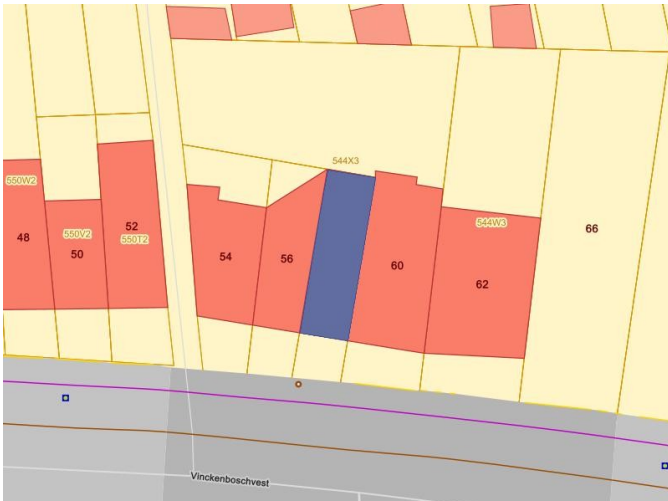
## Zone 1: Hoofdgebouw

Tijdens de inspectie vastgesteld:

### 3 Asbestmaterialen

2 Geen asbest
