# Asbestinventarisatetest

Nieuwdreef 105/0401, 2170 Antwerpen

Attestnummer : **20250813-000295.000**

Uitgegeven op : **13.08.2025**

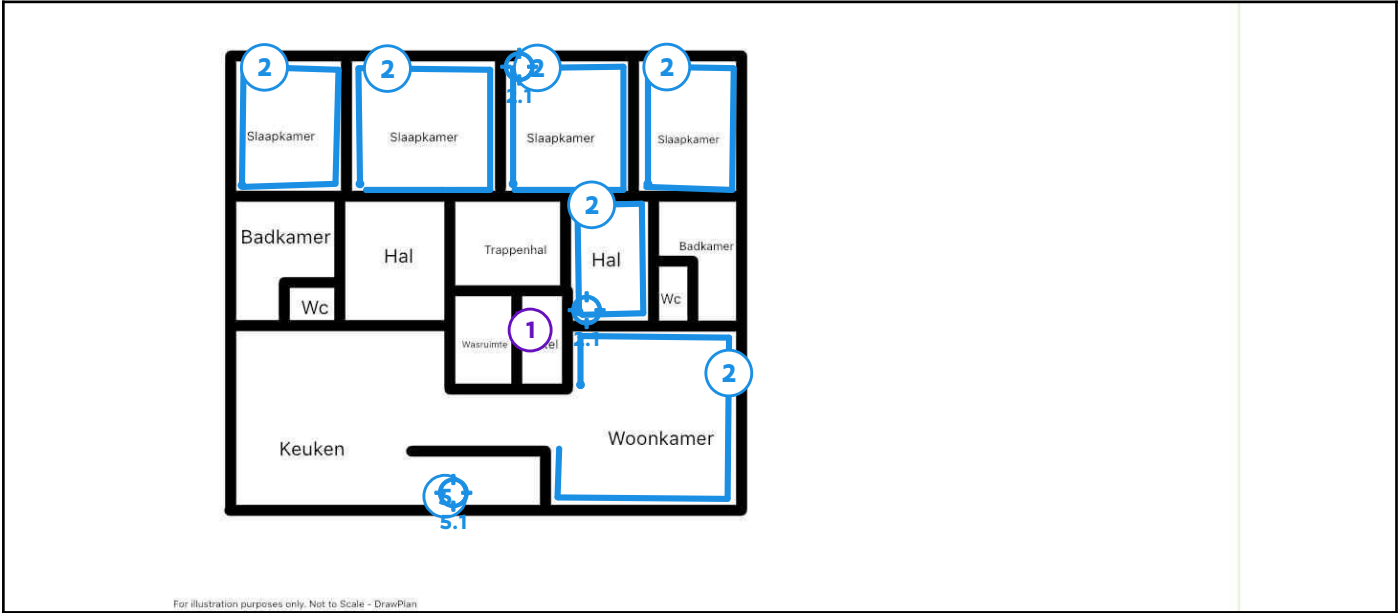
# Plan 1.1: Grondplan appartement varia

| Beschrijving | Type | Actie |
|---|---|---|
| 5.1 Code: PM01 coating spoelbak | Puntmonster | - |

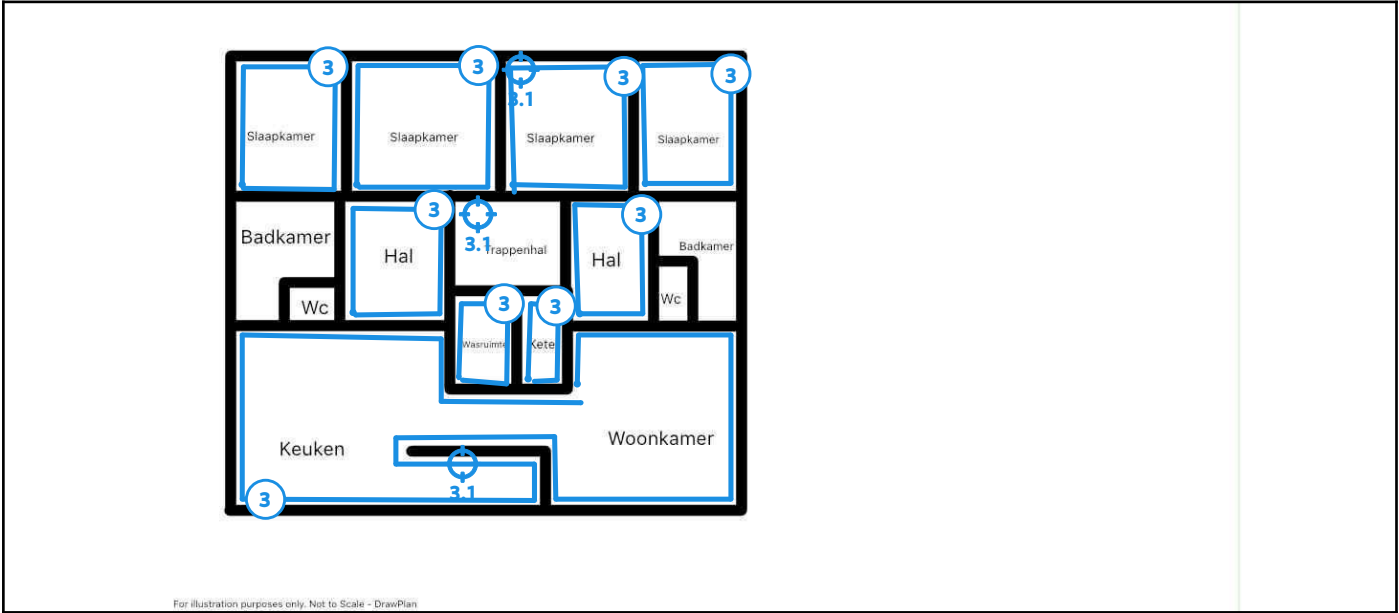
# Plan 1.2: Grondplan appartement wanden

| Beschrijving | Type | Actie |
|---|---|---|
| 3.1 Code: MM01 - pleisterwerk wanden | Mengmonster | - |

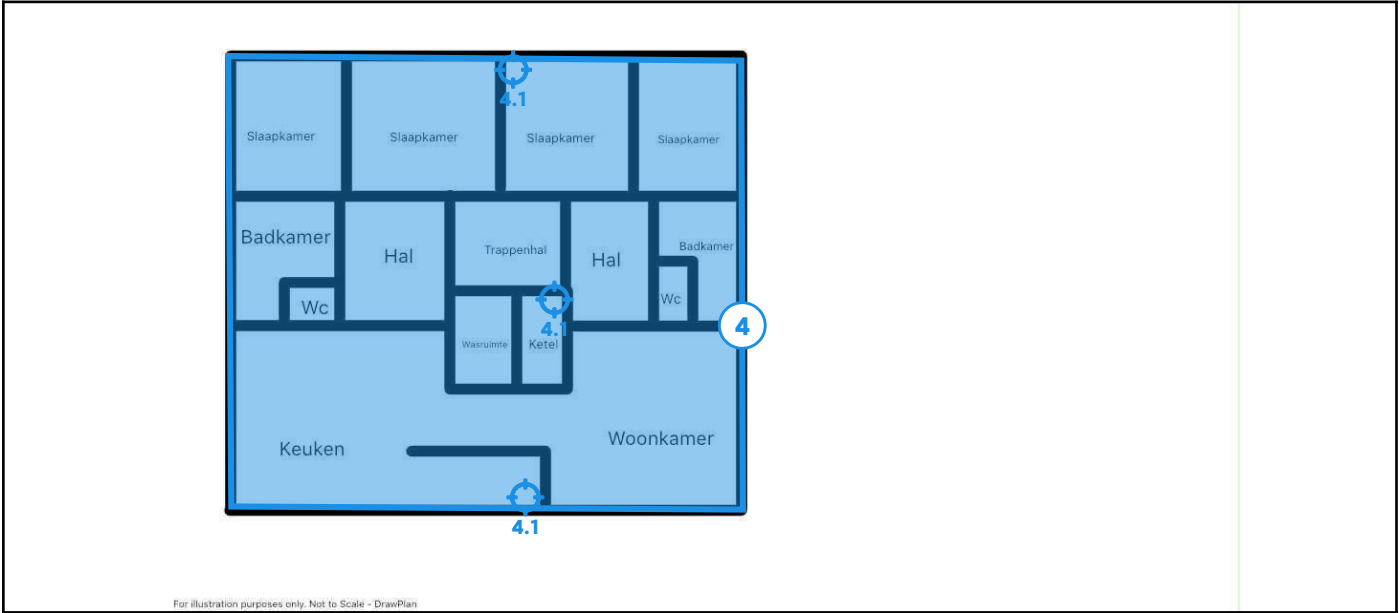
# Plan 1.3: Grondplan appartement plafonds

| Beschrijving | Type | Actie |
|---|---|---|
| 4.1 Code: MM02 - Pleisterwerken plafond | Mengmonster | - |
