# Asbestinventarisatattest

Henri Dunantlaan 42, 2900 Schoten

Attestnummer : 20251218-000006.000

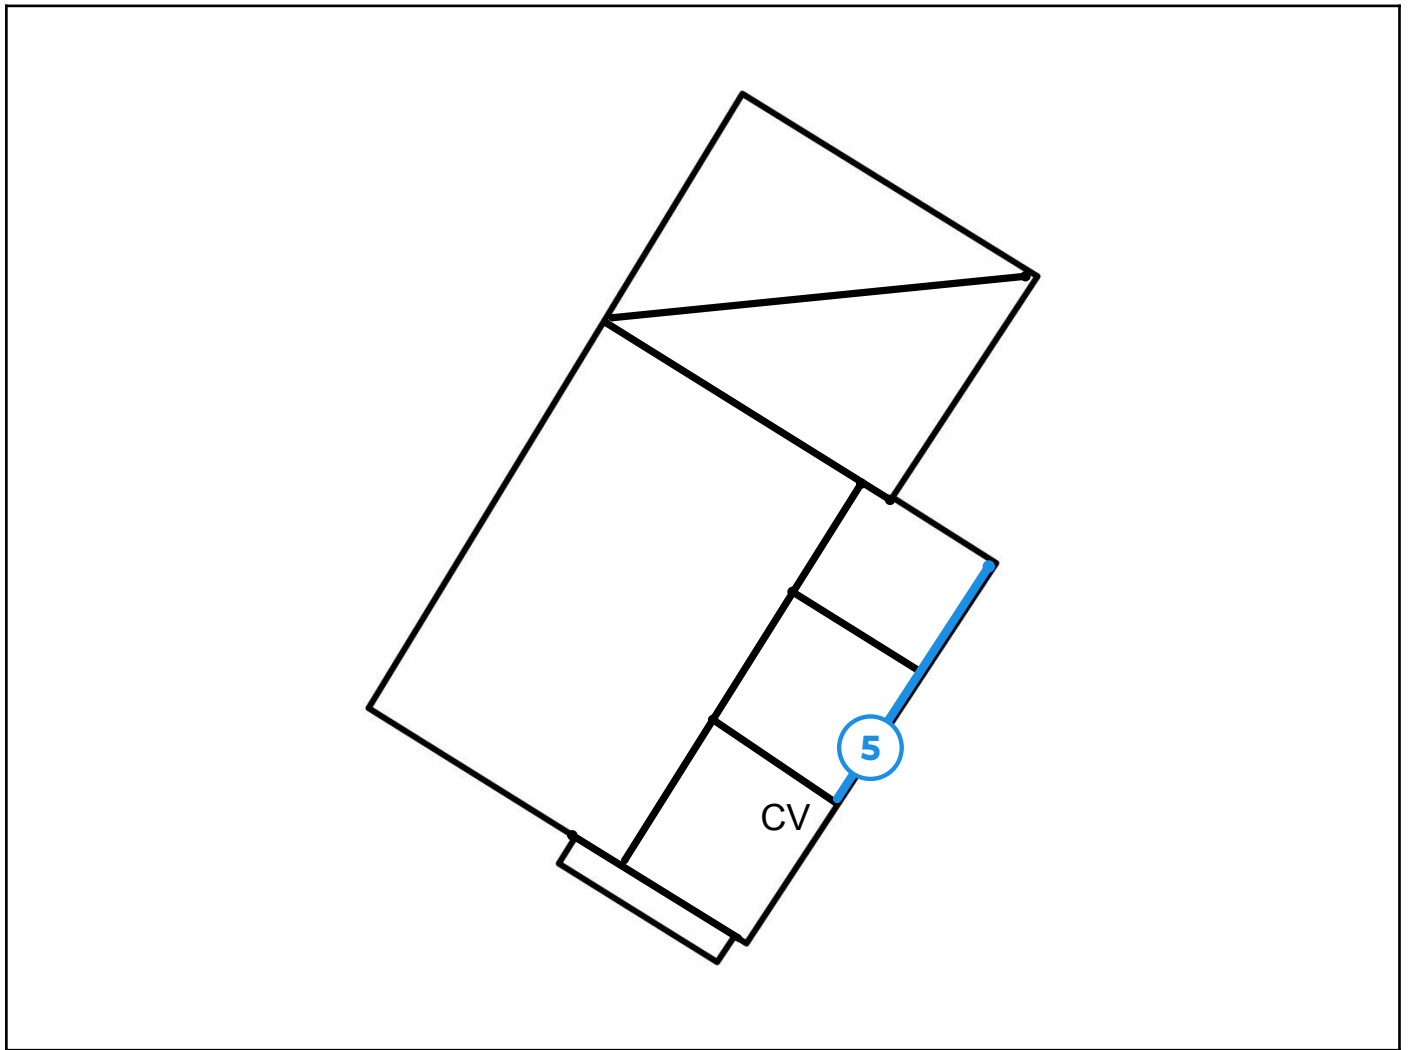
## Plan 1.4: Hoofdgebouw plan zolder

| Beschrijving | Type | Actie |
|---|---|---|
| 5. Pleisterwerk muren | Geen asbest | - |

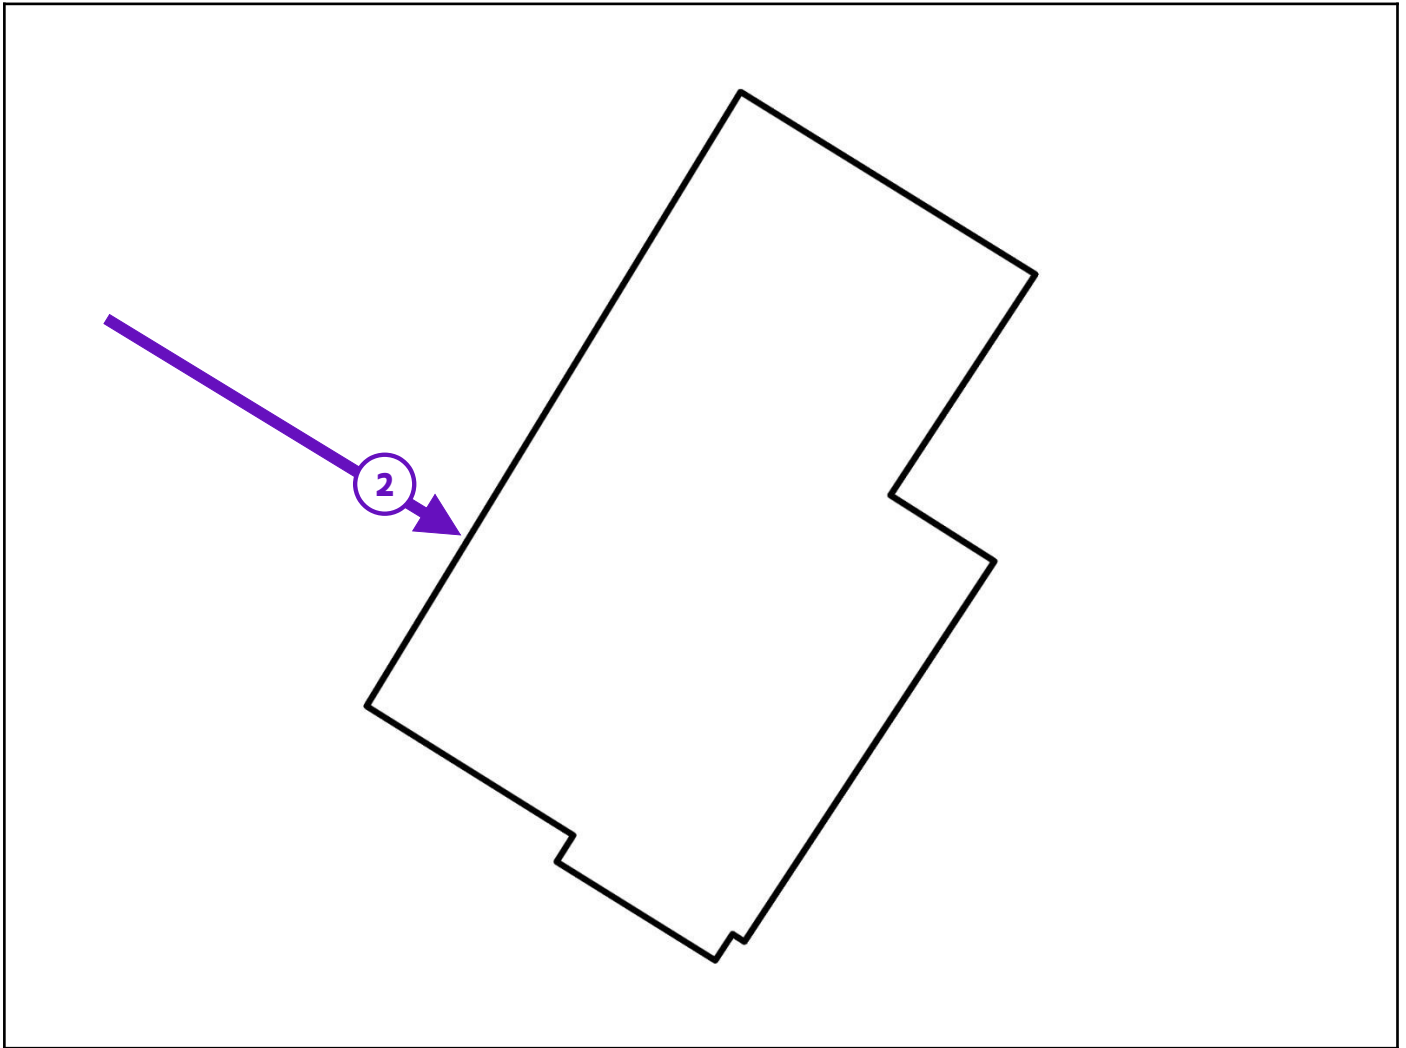
## Plan 1.5: Hoofdgebouw plan daken

| Beschrijving | Type | Actie |
|---|---|---|
| 2. Rookgaskanaal | Beperking | - |
