# Asbestinventarisatetest

Brusselsesteenweg 818, 1731 Asse

Attestnummer : **20250226-000251.000**

Uitgegeven op : **26.02.2025**

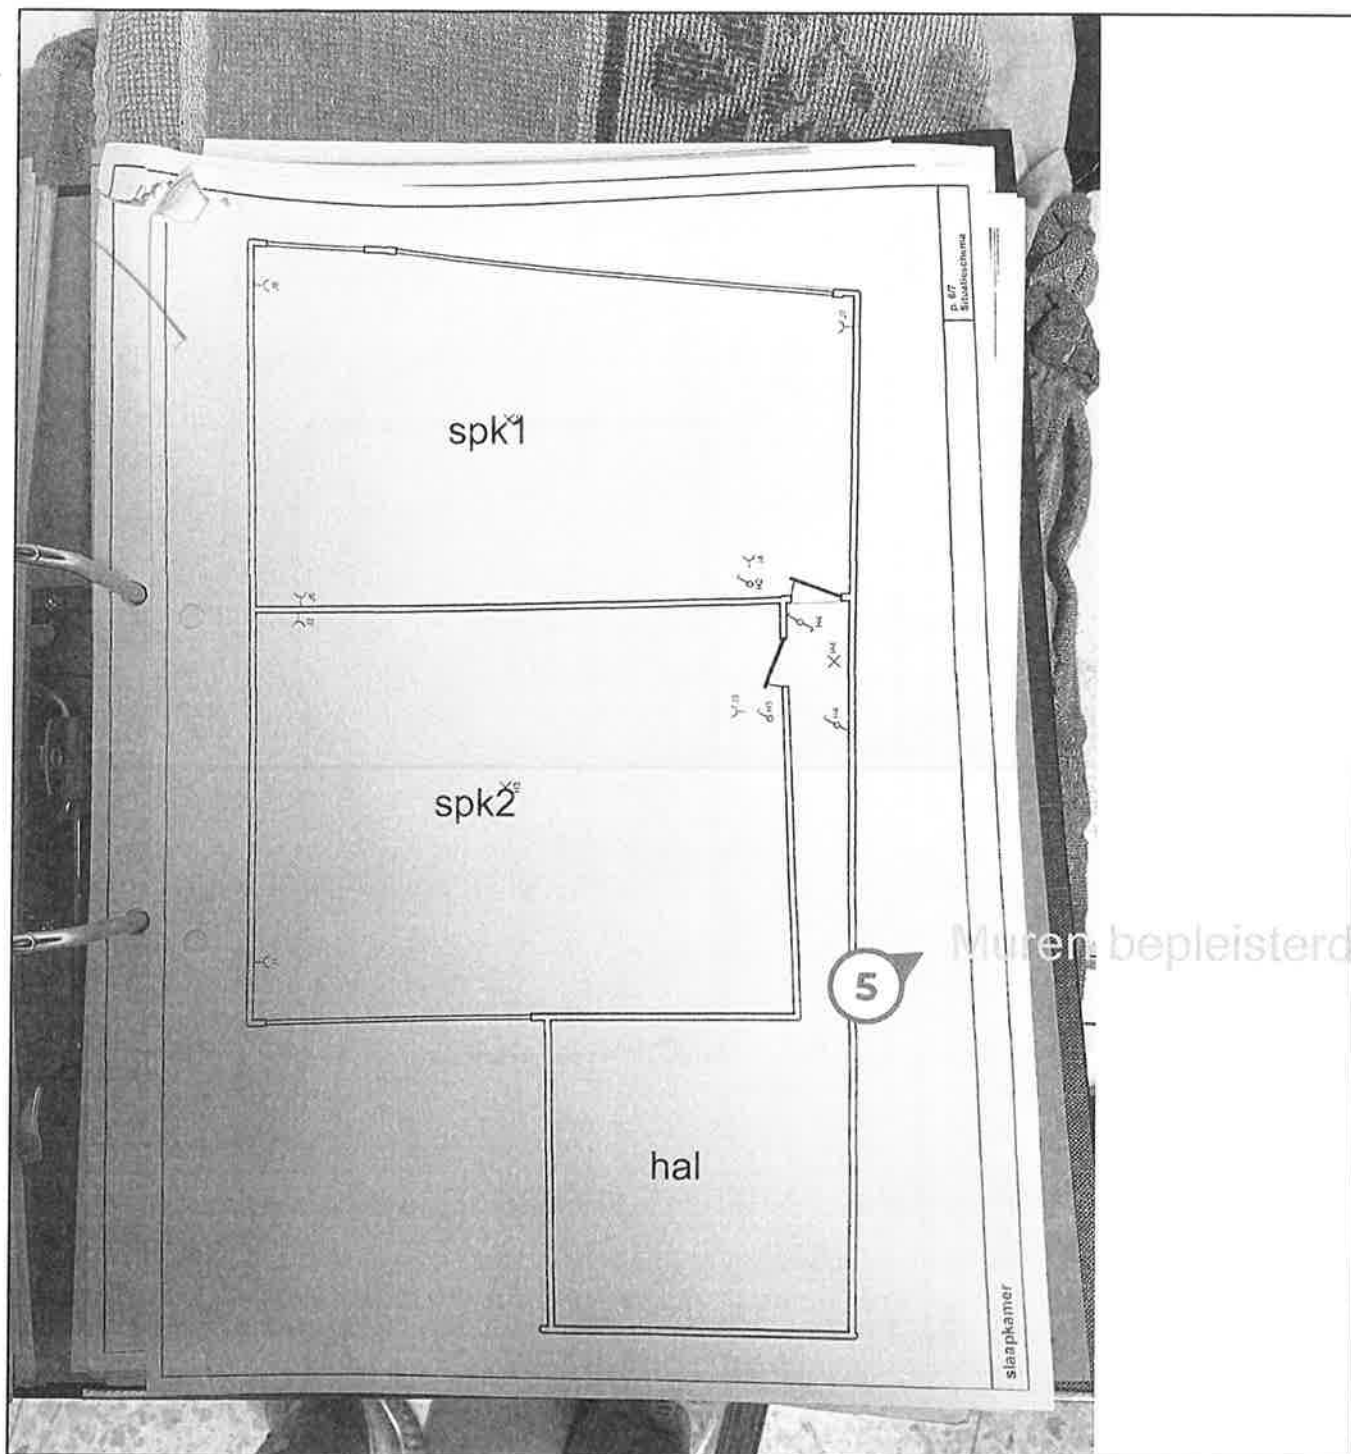
## Plan 1.1: Plan v+1

| Beschrijving | Type | Actie |
|---|---|---|
| 5. Pl muren (staal) | Geen asbest | - |

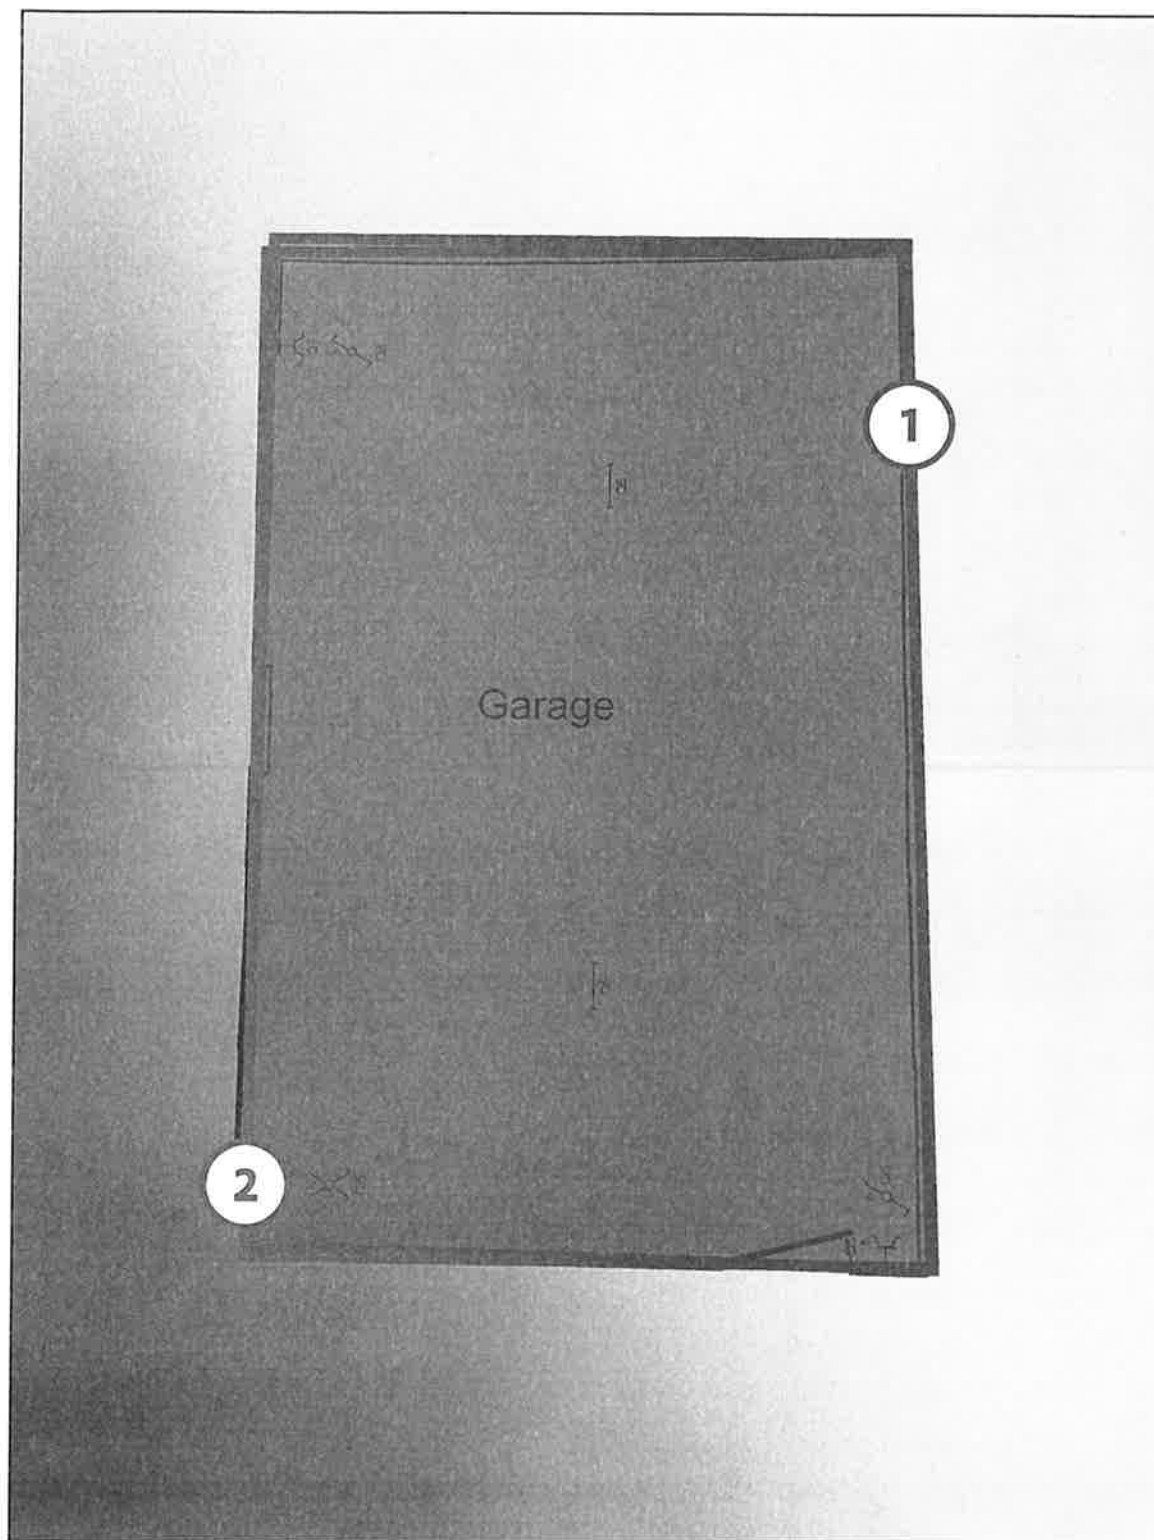
## Plan 2.1: Plan garage

- ☐ Asbestmaterialen
- 1 Beperking**
- ☐ Uitsluitingen
- ☐ Roerende goederen
- ☐ Puin, steenslag, (water)bodem
- 1 Advies**
- ☐ Geen asbest
