# Asbestinventarisatattest

Waversesteenweg 133, 1560 Hoeilaart

Attestnummer : 20250703-000026.000

**Asbestveilig** (maar niet asbestvrij)

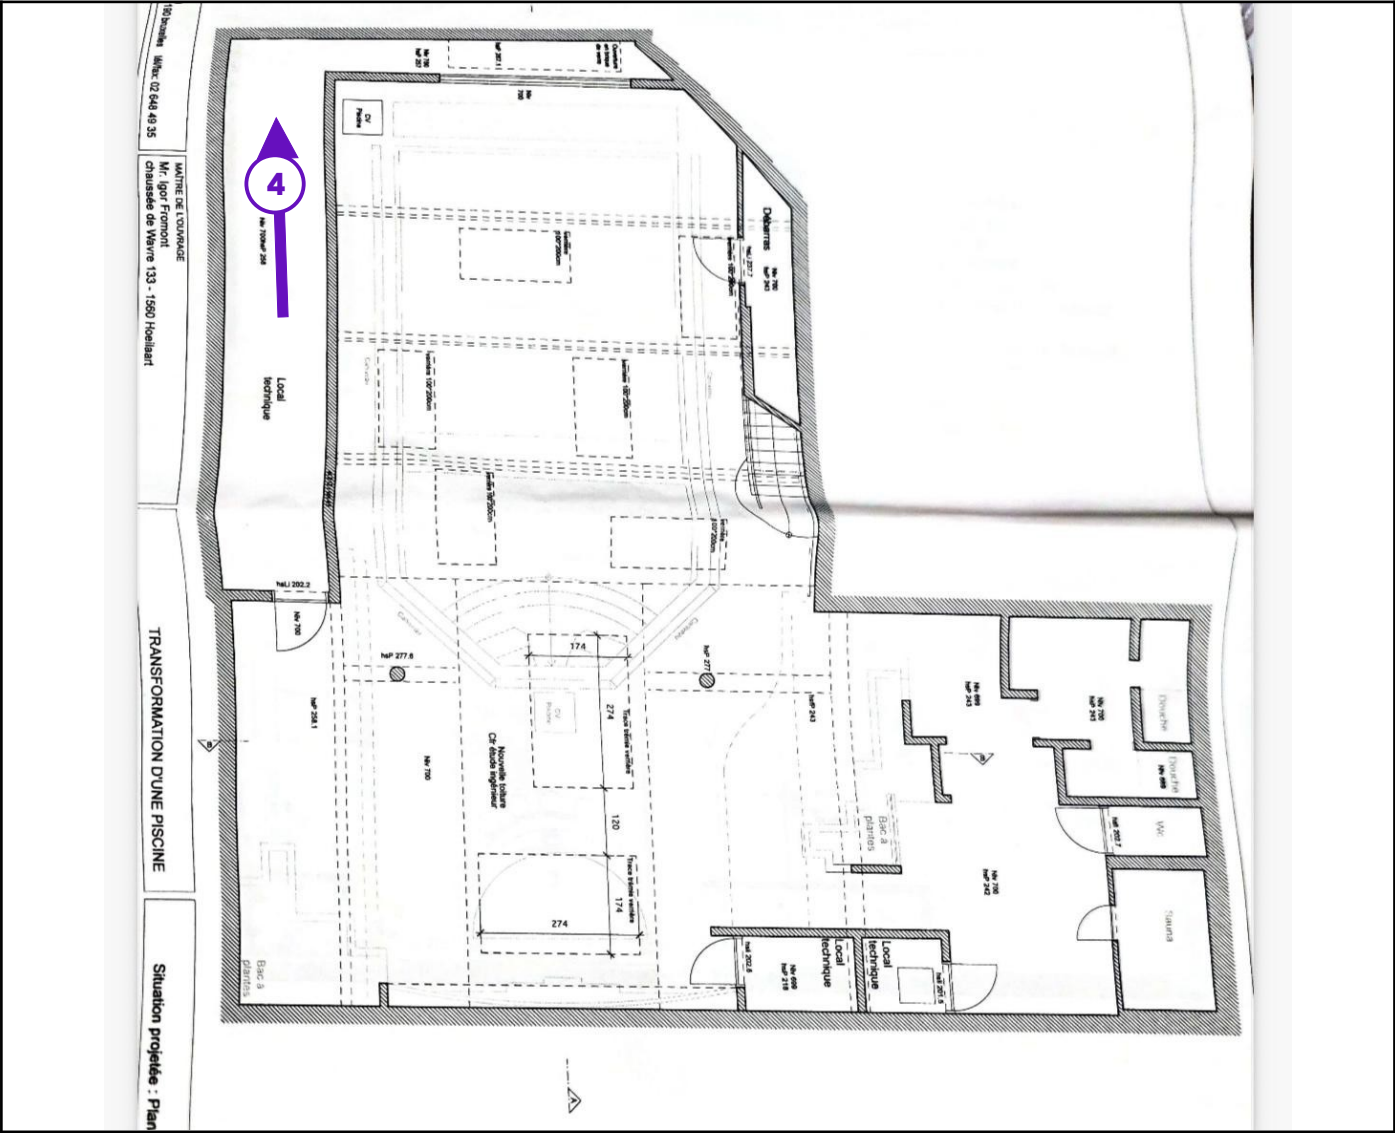
Plan 1.4: IMG\_9324

| Beschrijving | Type | Actie |
|---|---|---|
| 4. Brander aan cv-ketel (verdacht jaar) | Advies | - |
