Asbestinventarisatetest

Steenstraat 5, 8760 Tielt

Attestnummer : 20251209-000269.000

Uitgegeven op : 09.12.2025

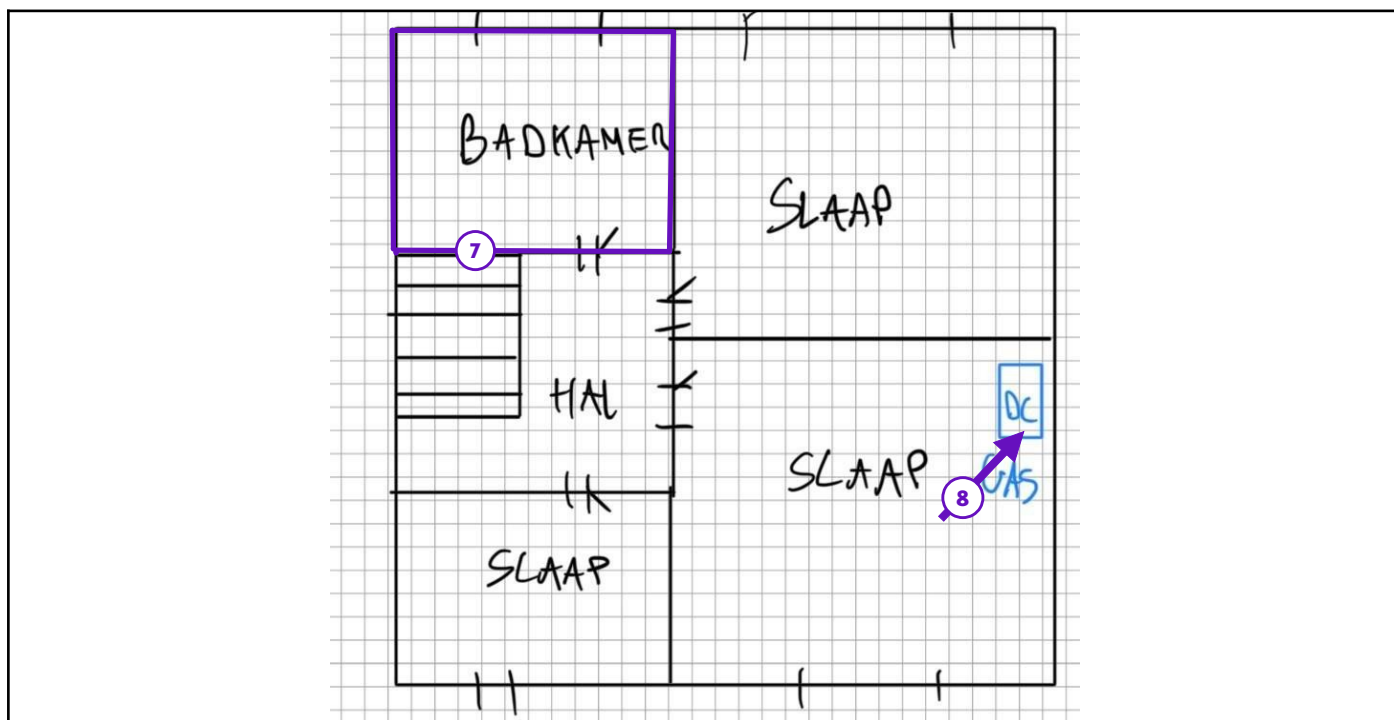
Plan 1.5: 1 ste verdieping

Beschrijving	Type	Actie
7. Tegellijn achter wandtegels & plinten badkamer	Advies	-
8. Gaskachel keuken, living en slaapkamer.	Advies	-

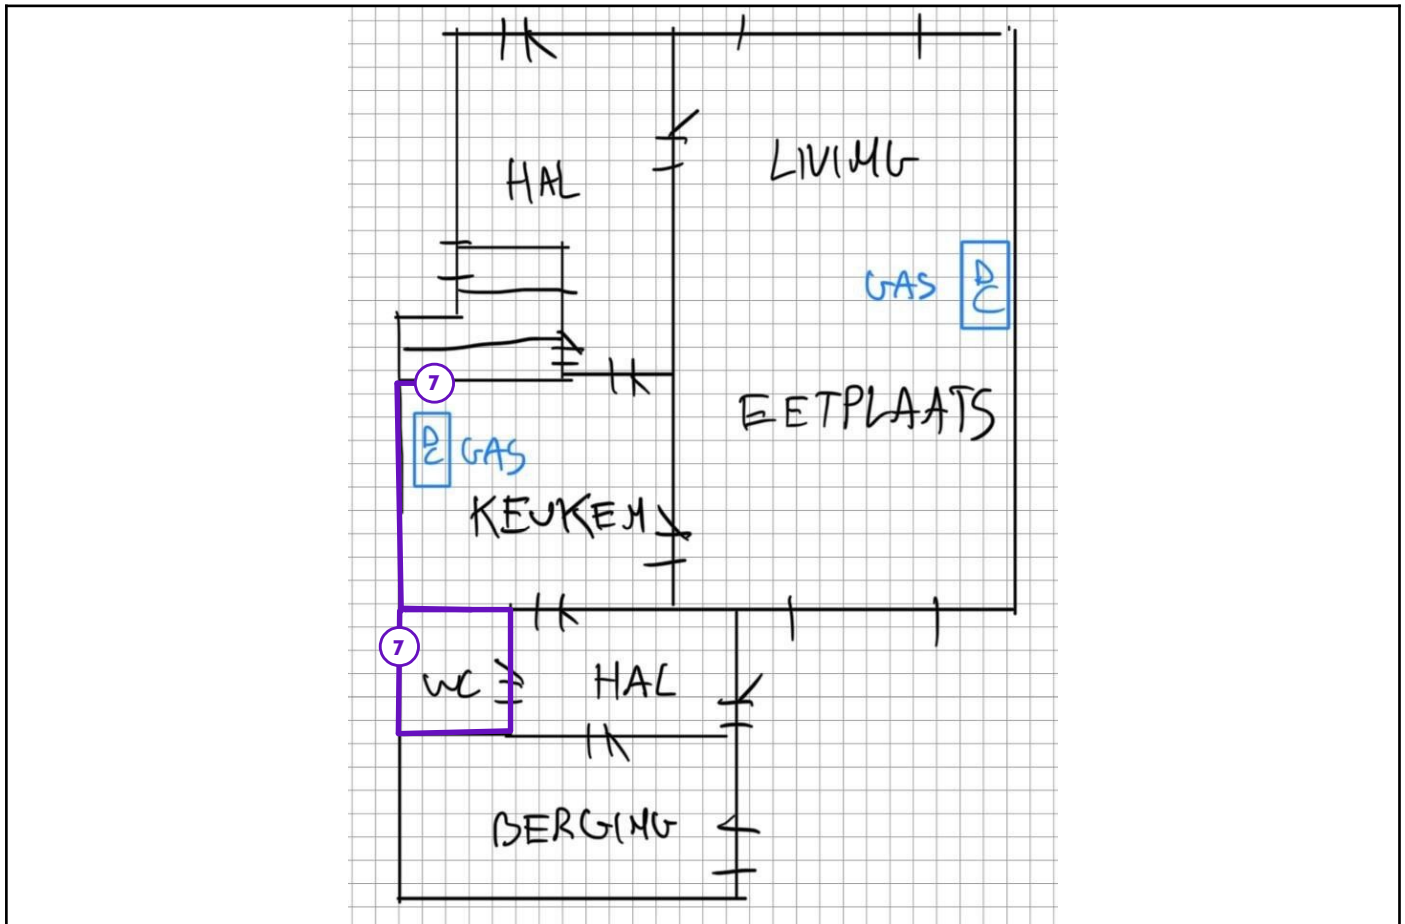
Plan 1.8: Gelijkvloers

Beschrijving	Type	Actie
7. Tegellijn achter wandtegels & plinten badkamer	Advies	-

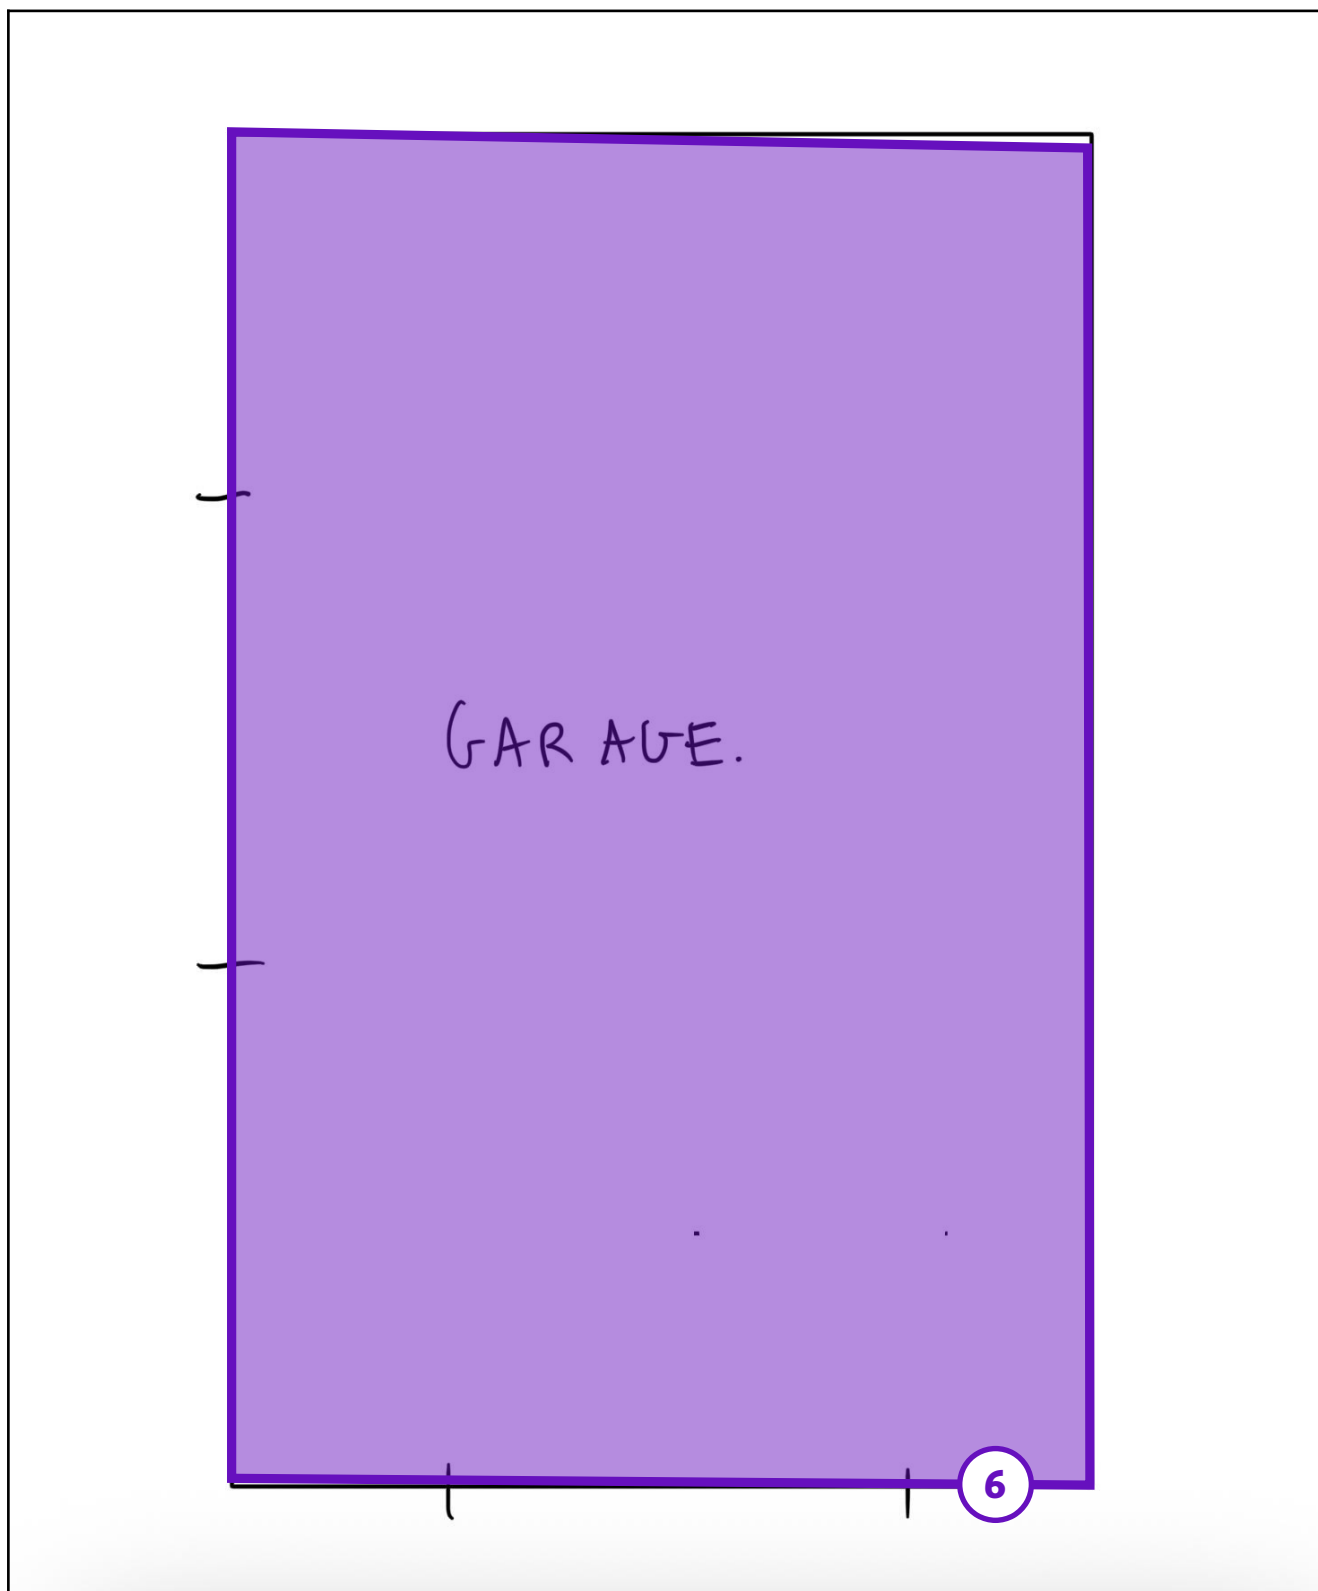
Plan 2.1: Garage

6. Garage niet toegankelijk	Beperking	-
-----------------------------	-----------	---

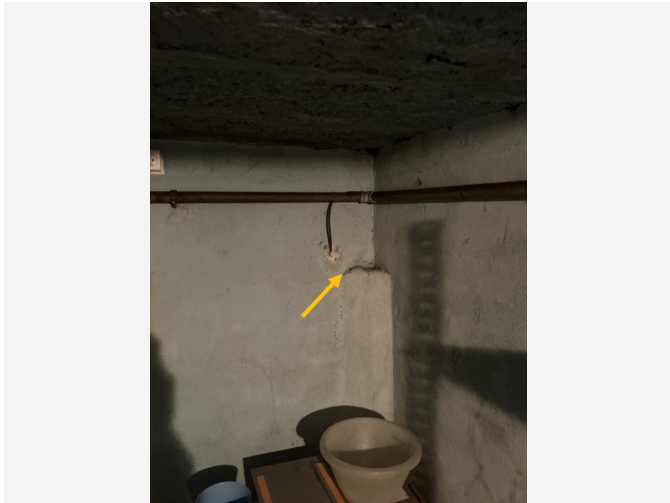
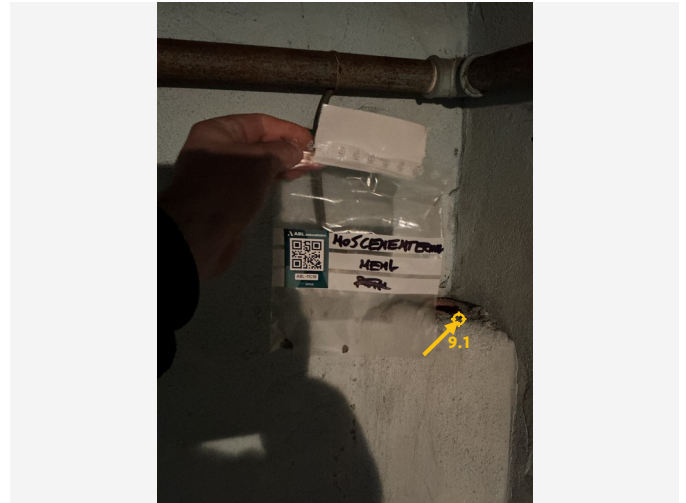
Fiche 9: Cementering binnen kelder

Geen asbest

Beschrijving	Cementering binnen kelder
Omgeving	Binnen
Primaire drager	Binnenwand
Bindmiddel van materiaal	Cement
Gebondenheid op basis van bindmiddel	Hecht
Hoeveelheid (oppervlakte - dikte - aantal)	• 30,00 m ² - 2,00 cm - 1 stuk
Totaal volume	0,60 m ³
Identificatiemethode	Een monstername door de asbestdeskundige met laboanalyse door een asbestlabo.
Destructieve handeling voor identificatie	Nee
Opmerking	De hoeveelheid betreft een schatting.

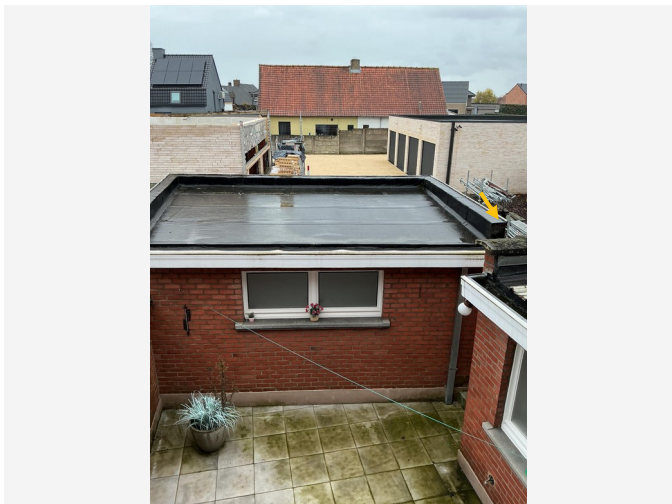
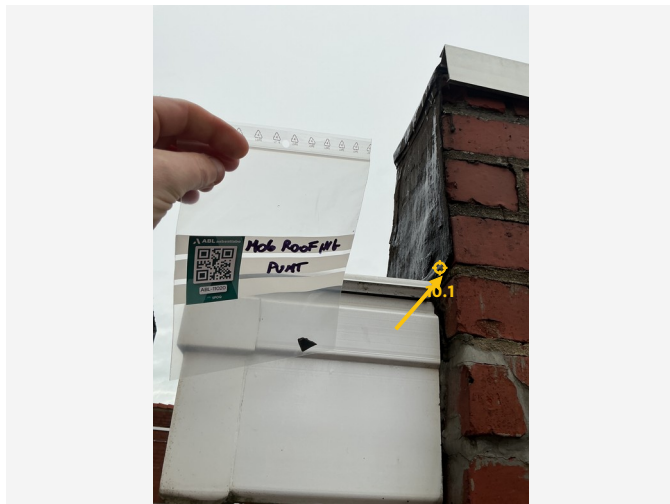
Beschrijving	Dakbedekking - Roofing garage + berging
Omgeving	Buiten
Primaire drager	Plat dak
Bindmiddel van materiaal	Bitumen (roofing, teer, asfalt)
Gebondenheid op basis van bindmiddel	Hecht
Hoeveelheid (oppervlakte - aantal)	• 30,00 m ² - 1 stuk
Totale oppervlakte	30,00 m ²
Identificatiemethode	Een monstername door de asbestdeskundige met laboanalyse door een asbestlabo.
Destructieve handeling voor identificatie	Nee
Opmerking	<p>Er werd enkel een puntstaal genomen van de bovenste laag. Mogelijks zijn er onderliggende asbestverdachte lagen aanwezig die niet waarneembaar waren tijdens de inspectie. Wanneer bij renovatie- of sloopwerken blijkt dat er nog onderliggende lagen aanwezig zijn dient er hiervan een staal te worden genomen welke door een erkend laboratorium moet worden geanalyseerd.</p> <p>De hoeveelheid betreft een schatting</p>

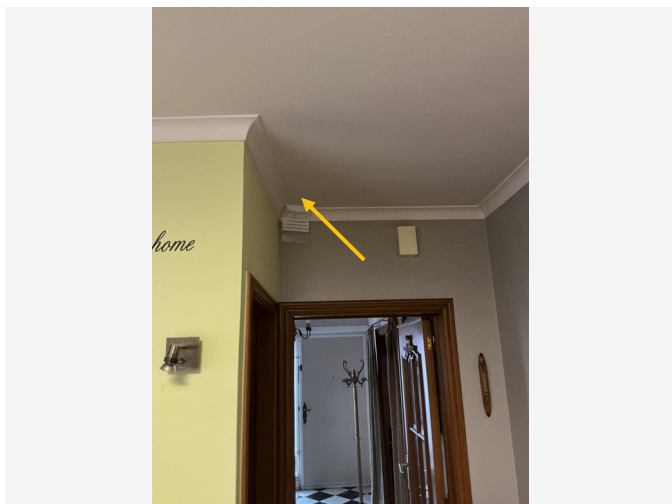
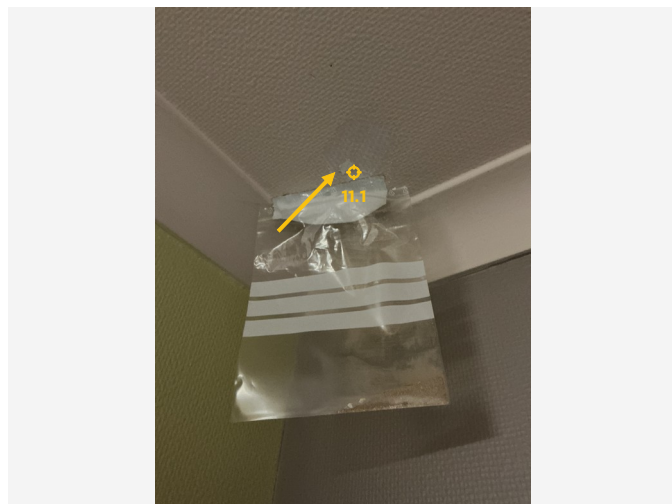
Beschrijving	Pleisterwerk plafonds
Omgeving	Binnen
Primaire drager	Plafond
Bindmiddel van materiaal	Gips - kalk
Gebondenheid op basis van bindmiddel	Niet-hechtgebonden
Hoeveelheid (oppervlakte - dikte - aantal)	• 125,00 m ² - 3,00 cm - 1 stuk
Totaal volume	3,75 m ³
Identificatiemethode	Een monstername door de asbestdeskundige met laboanalyse door een asbestlabo.
Destructieve handeling voor identificatie	Nee
Opmerking	<p>De hoeveelheid betreft een schatting</p> <p>Het materiaal werd bemonsterd op de volgende locaties: keuken, hal en berging.</p> <p>Het materiaal op volgende verplichte locatie werd niet bemonsterd wegens: Er is geen stookruimte aanwezig.</p>

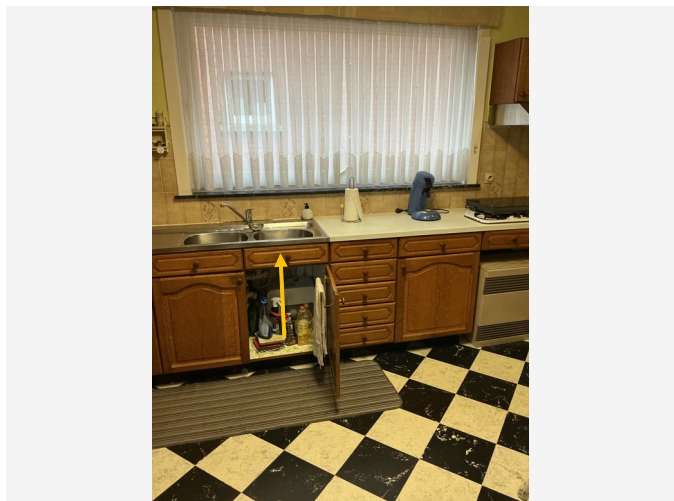
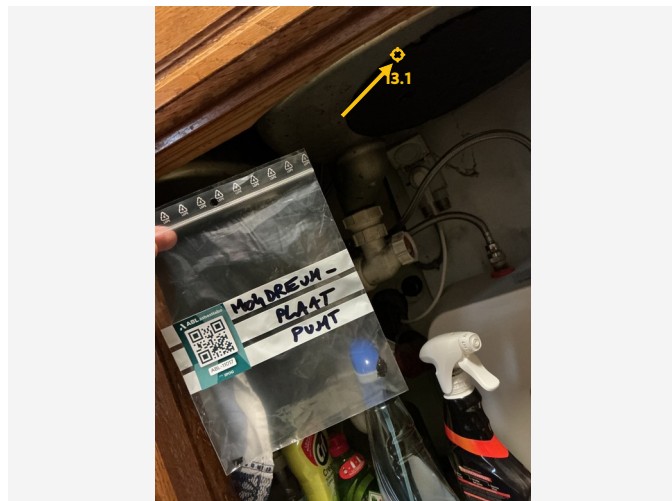
Fiche 13: Ontdreuningsplaat/anti-dreunplaat onder spoelbak keuken

Geen asbest

Beschrijving	Ontdreuningsplaat/anti-dreunplaat onder spoelbak keuken
Omgeving	Binnen
Primaire drager	Sanitaire infrastructuur en uitrusting (toe- en afvoer)
Bindmiddel van materiaal	Bitumen (roofing, teer, asfalt)
Gebondenheid op basis van bindmiddel	Hecht
Hoeveelheid (gewicht - aantal)	<ul style="list-style-type: none">• 0,20 kg - 1 stuk
Totaal gewicht	0,20 kg
Identificatiemethode	Een monstername door de asbestdeskundige met laboanalyse door een asbestlabo.
Destructieve handeling voor identificatie	Nee
Opmerking	De hoeveelheid betreft een schatting.

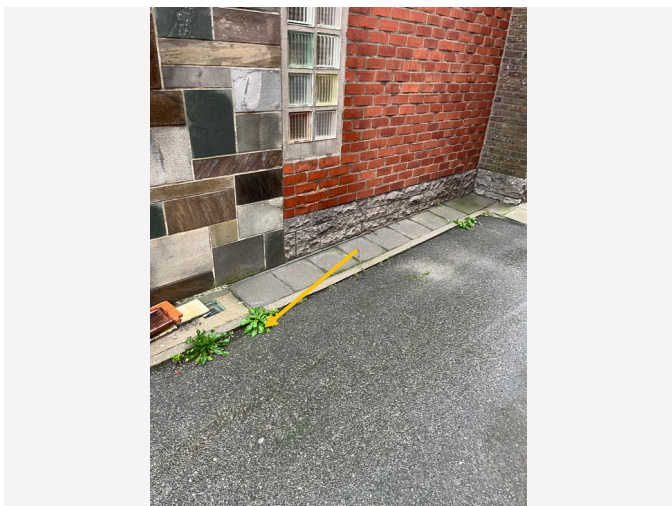
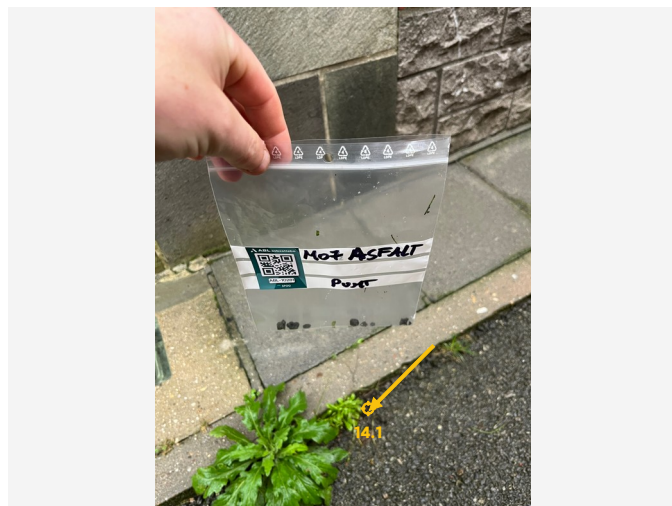
Beschrijving	Asfaltering oprit
Omgeving	Grenst aan binnen- en buitenlucht
Primaire drager	Verharding, wegenis
Bindmiddel van materiaal	Bitumen (roofing, teer, asfalt)
Gebondenheid op basis van bindmiddel	Hecht
Hoeveelheid (gewicht - aantal)	<ul style="list-style-type: none">• 9.999,00 kg - 1 stuk
Totaal gewicht	9.999,00 kg
Identificatiemethode	Een monstername door de asbestdeskundige met laboanalyse door een asbestlabo.
Destructieve handeling voor identificatie	Nee
Opmerking	<p>Er werd enkel een puntstaal genomen van de bovenste laag. Mogelijks zijn er onderliggende asbestverdachte lagen aanwezig die niet waarneembaar waren tijdens de inspectie. Wanneer bij renovatie- of sloopwerken blijkt dat er nog onderliggende lagen aanwezig zijn dient er hiervan een staal te worden genomen welke door een erkend laboratorium moet worden geanalyseerd.</p> <p>De hoeveelheid betreft een schatting.</p>

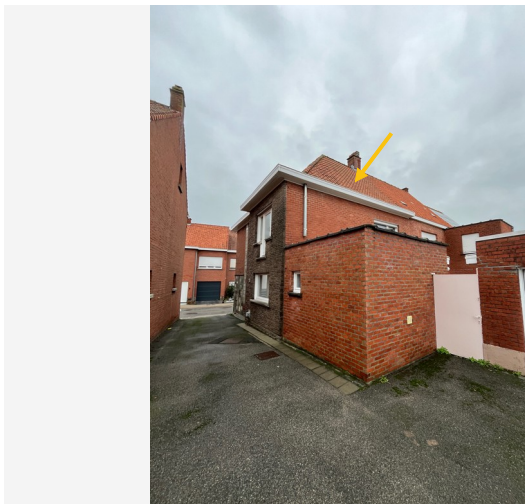
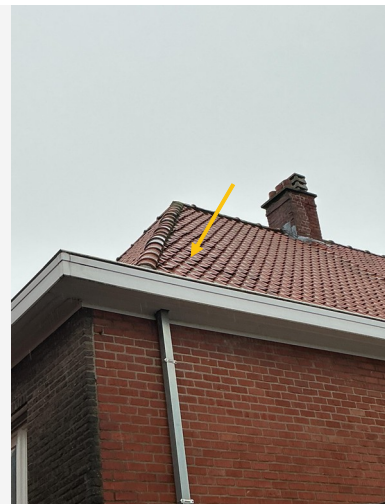
Beschrijving	Notitie	Terug te vinden op plannen
Fiche 16: Dakbedekking - niet verdacht dakpannen woning	Geen asbestverdachte dakbedekking aanwezig	Plan 1.2: Zolder
Fiche 17: Dakbedekking - niet verdacht metalen platen berging	Geen asbestverdachte dakbedekking aanwezig	-
