# Asbestinventarisatetest

Bronstraat 7, 1731 Asse  
Gemeenschappelijke delen

Attestnummer : 20250513-000585.000

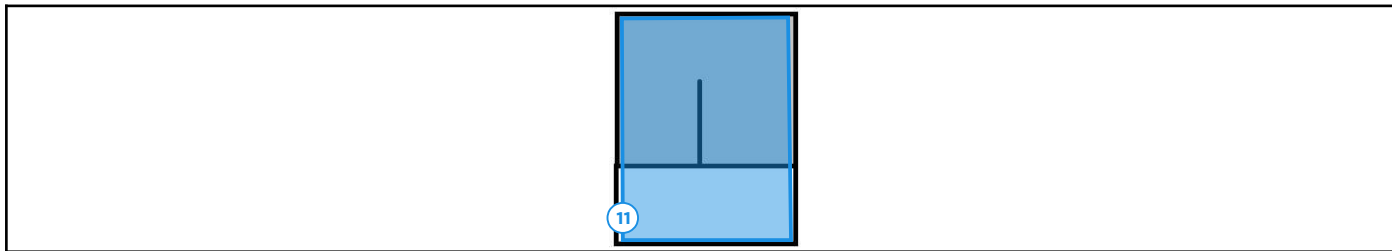
## Plan 1.3: Verdiepen +1 en +2

| Beschrijving | Type | Actie |
|---|---|---|
| 11. Pleisterwerk trappenhal | Geen asbest | - |

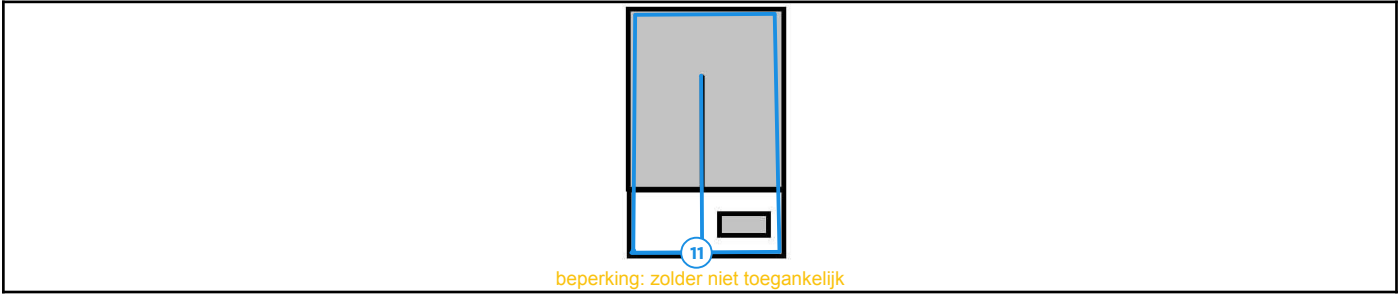
# Plan 1.4: Verdiep +3

| Beschrijving | Type | Actie |
|---|---|---|
| 11. Pleisterwerk trappenhal | Geen asbest | - |
