# Asbestinventarisatattest

Ninoofsesteenweg 228, 1760 Roosdaal

Attestnummer : 20250402-000535.000

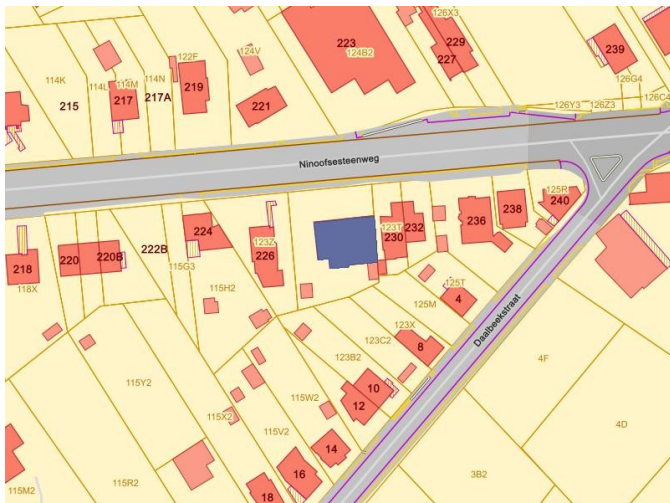
## Zone 1: Woning + magazijn

- 1 Asbestmateriaal**
- 1 Beperking**
- 0 Uitsluitingen**
- 0 Roerende goederen**
- 0 Puin, steenslag, (water)bodem**
- 3 Adviezen**
- 3 Geen asbest**

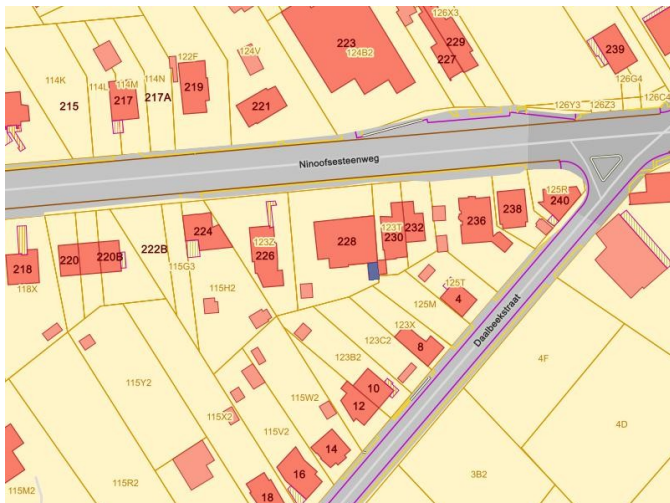
## Zone 2: Houtopslagplaats

- 0 Asbestmaterialen
- 0 Beperkingen
- 0 Uitsluitingen
- 0 Roerende goederen
- 0 Puin, steenslag, (water)bodem
- 1 Advies
- 0 Geen asbest
