# Asbestinventarisatetest

Olmensesteenweg 130, 3945 Tessenderlo-Ham

Attestnummer : 20260102-000188.000

**Niet-asbestveilig**

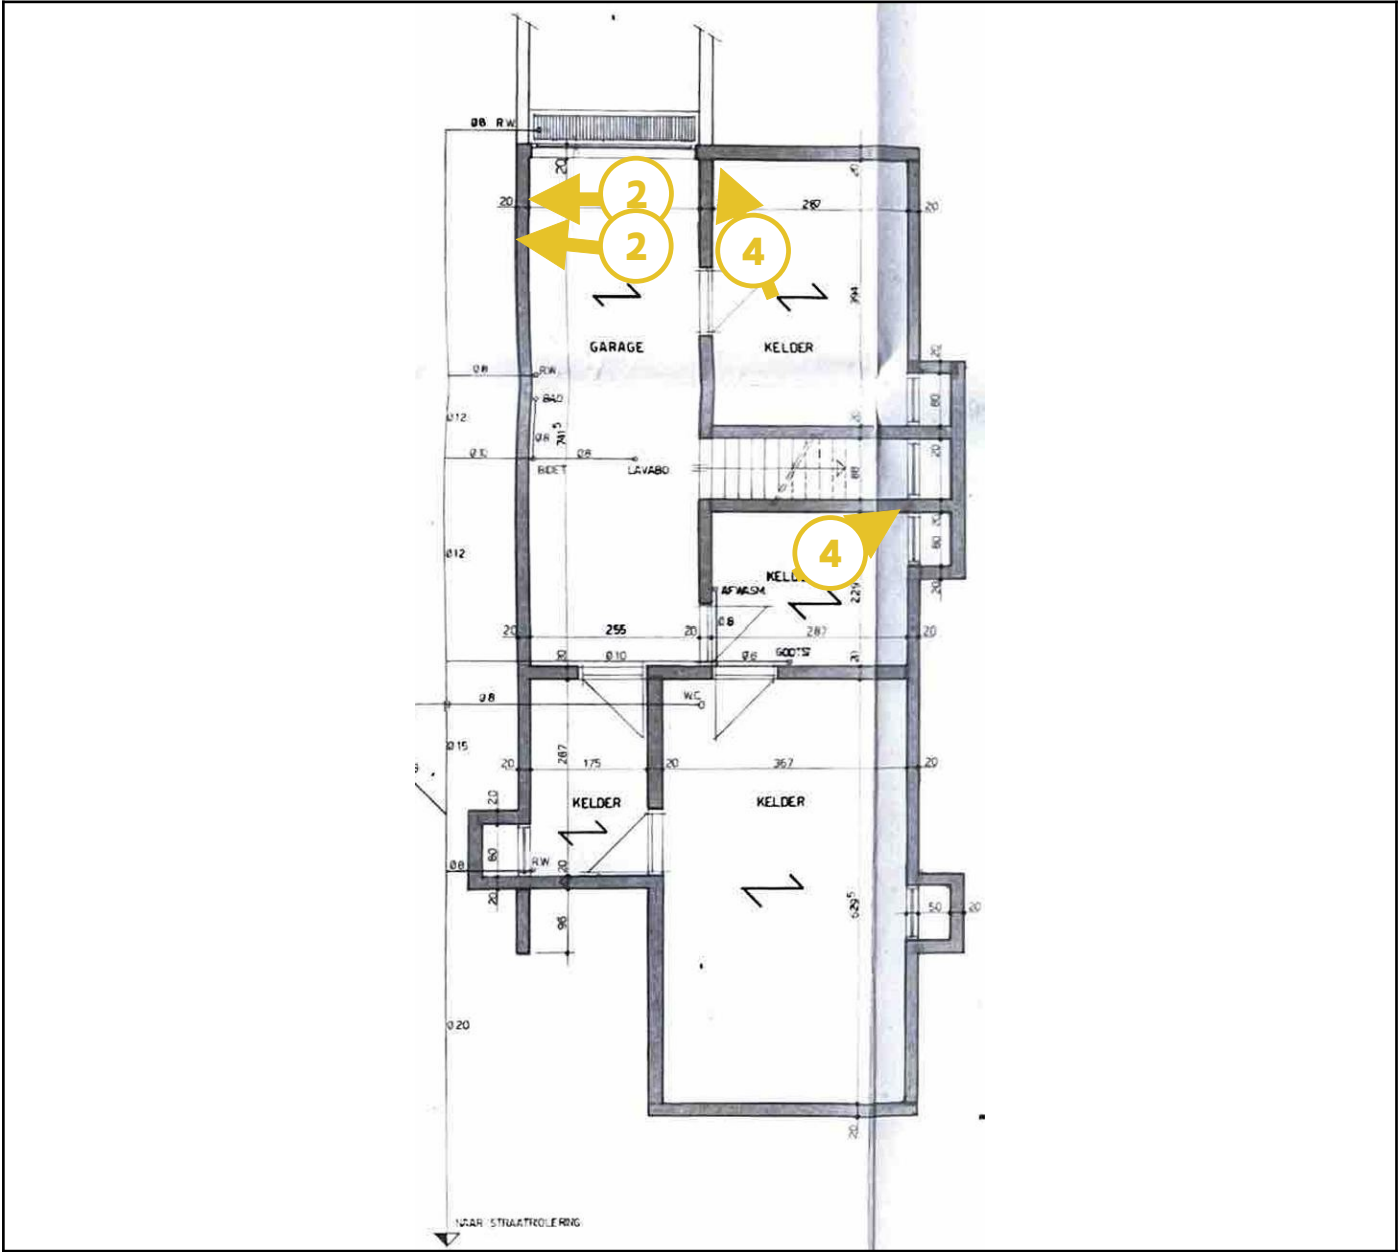
# Plan 1.3: kelder

| Beschrijving | Type | Actie |
|---|---|---|
| 4. bakelieten lichtschakelaars en stopcontracten | Asbestmateriaal | Zorgvuldig beheren |

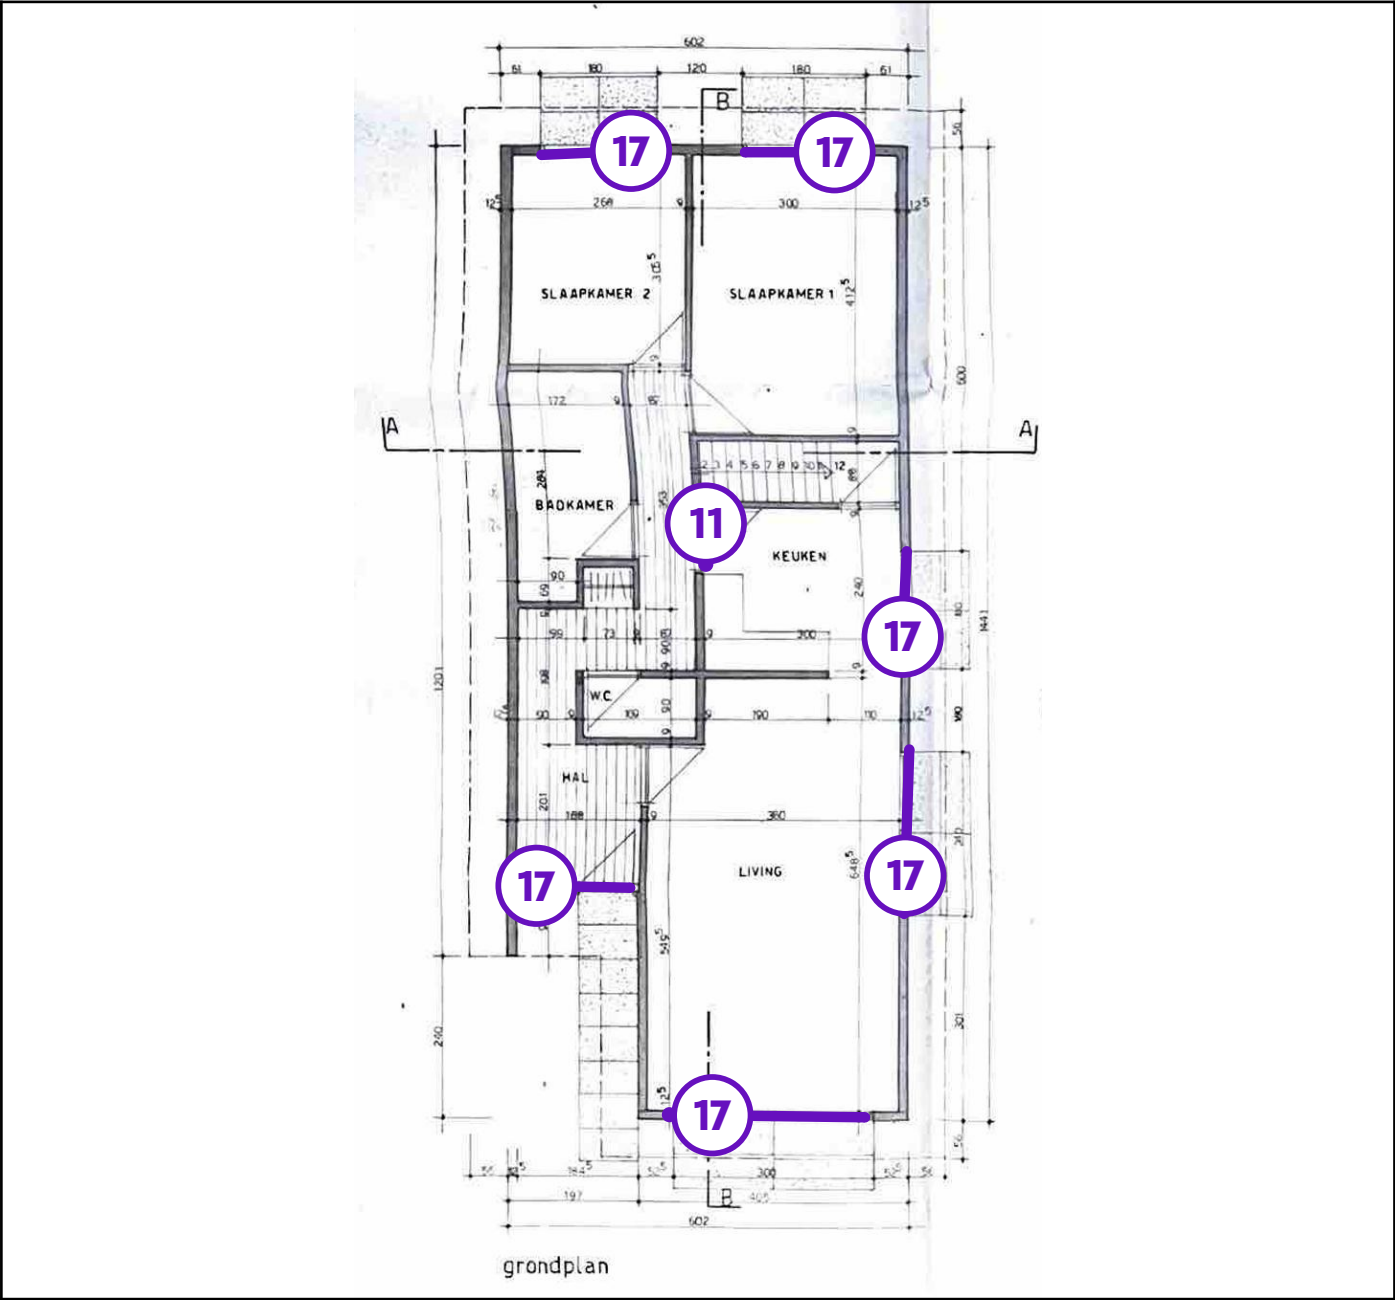
# Plan 1.5: gelijkvloers

| Beschrijving | Type | Actie |
|---|---|---|
| 17. kitnaden ramen gehele woning | Overige ruimte of materiaal | - |

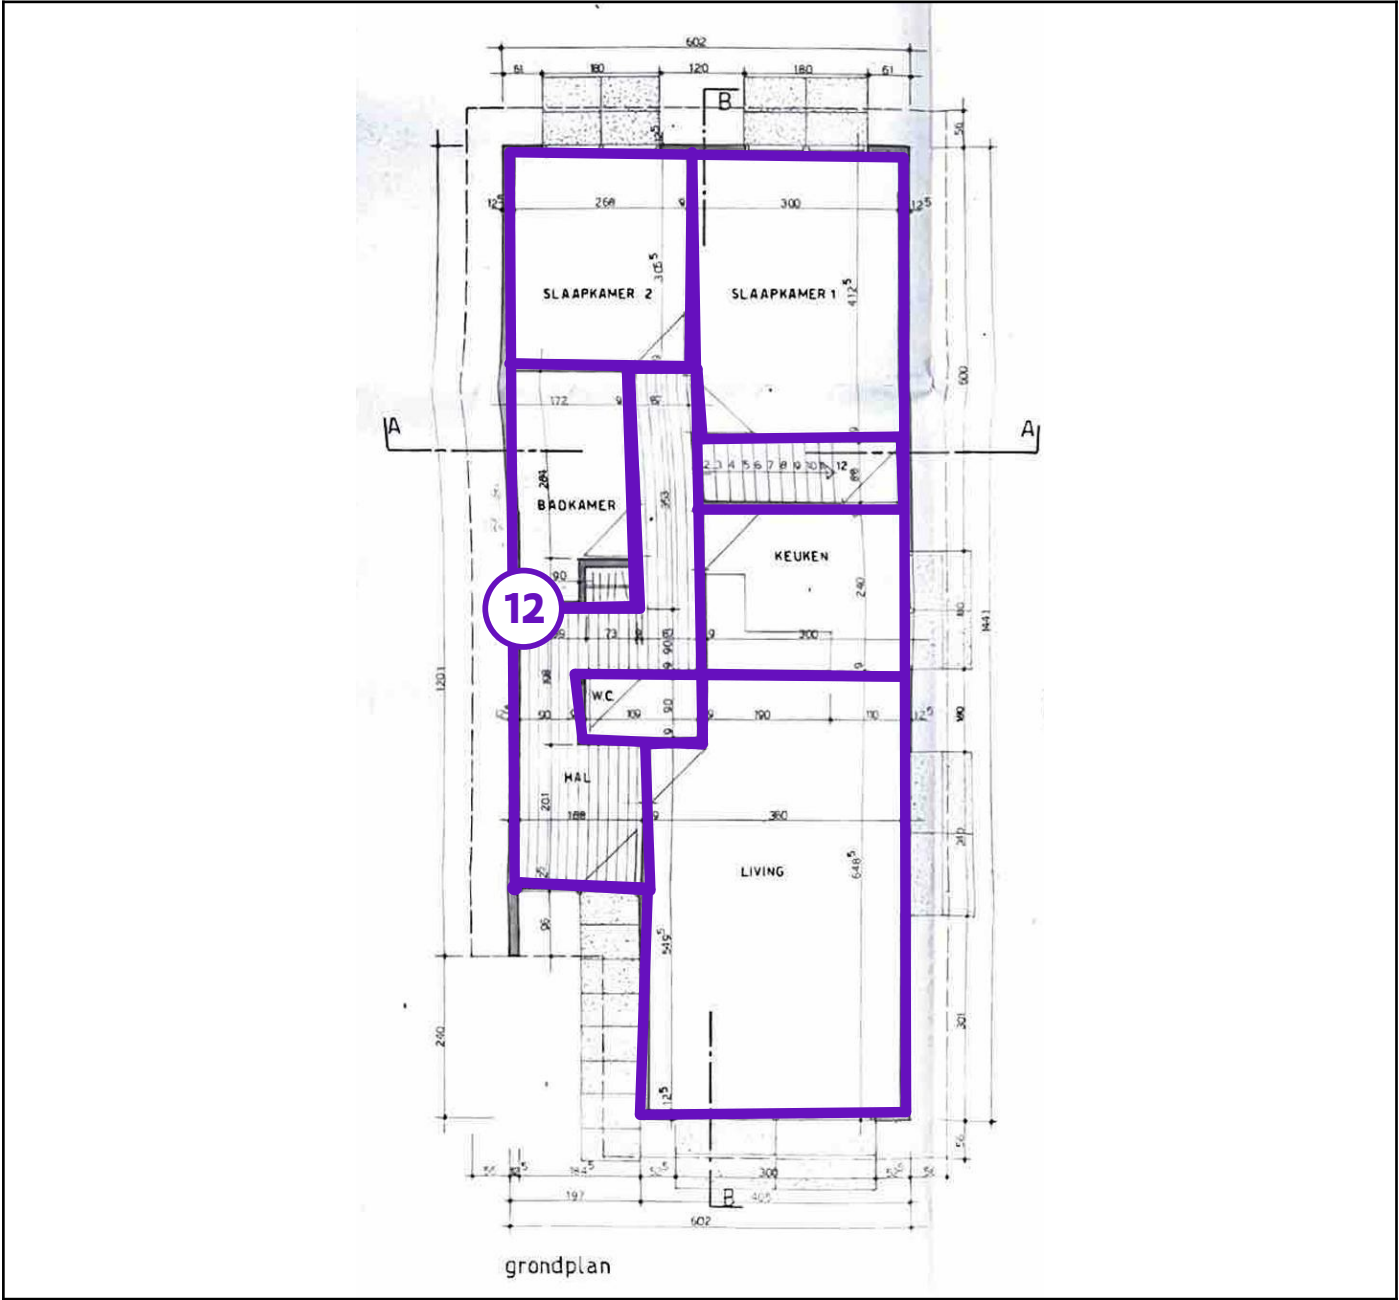
# Plan 1.6: gelijkvloers

| Beschrijving | Type | Actie |
|---|---|---|
| 12. wanden gelijkvloers verdieping | Advies | - |

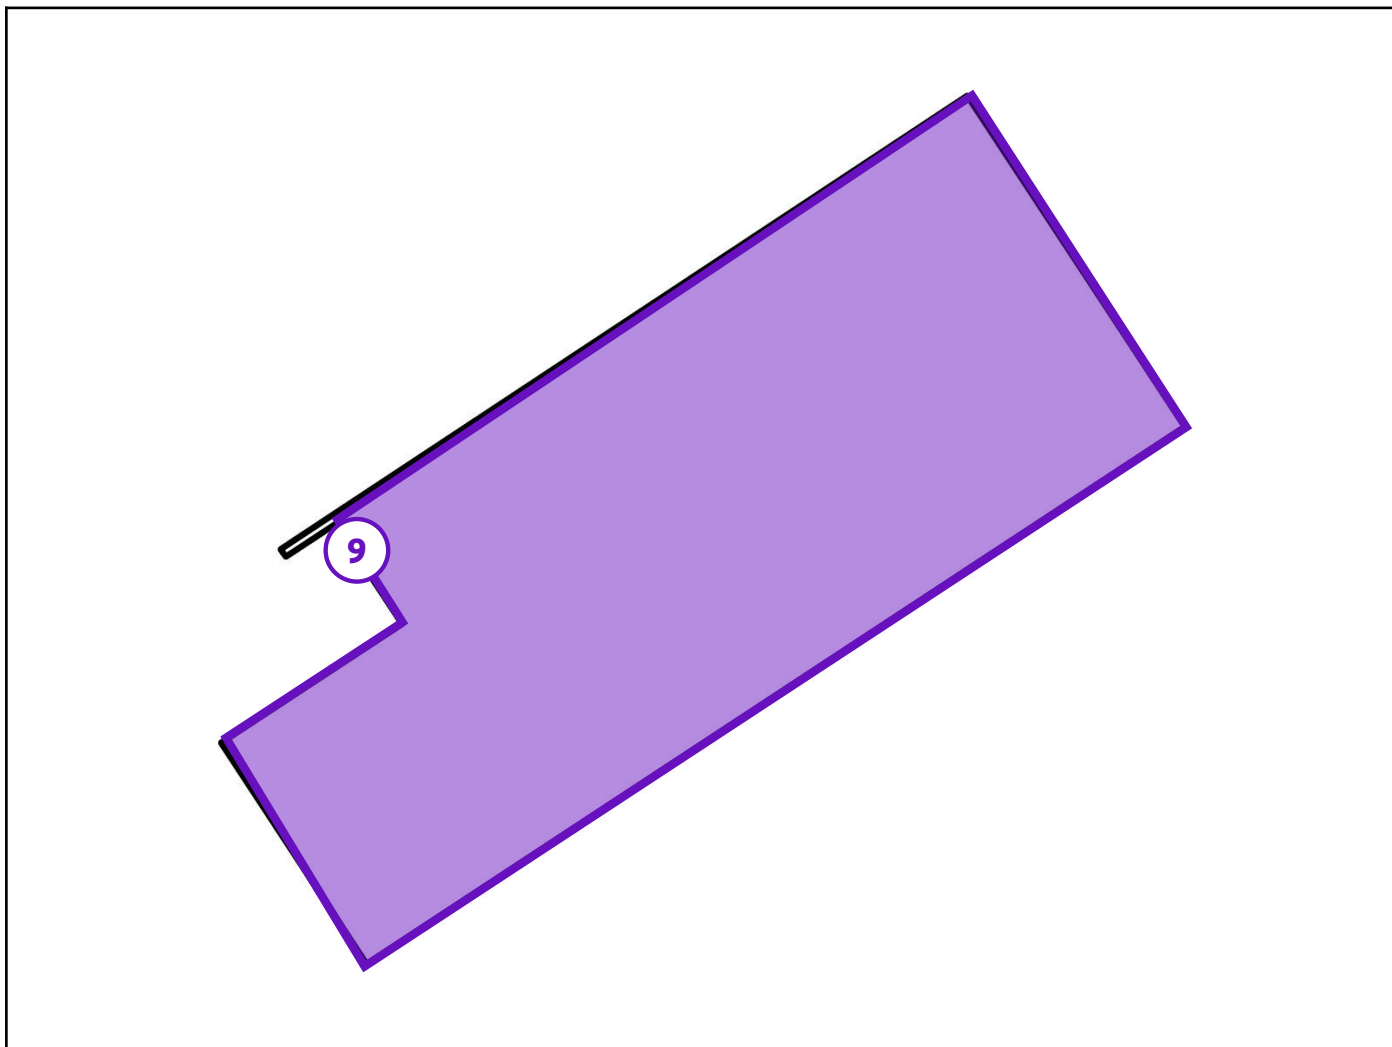
## Plan 1.9: bovenaanzicht

| Beschrijving | Type | Actie |
|---|---|---|
| 9. onderdak | Beperking | - |

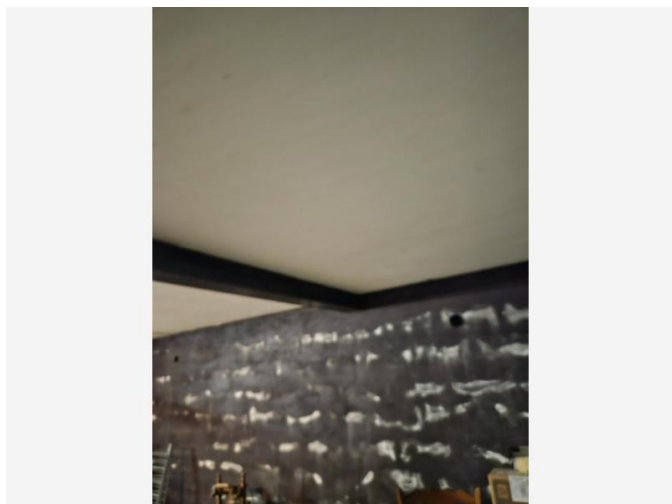
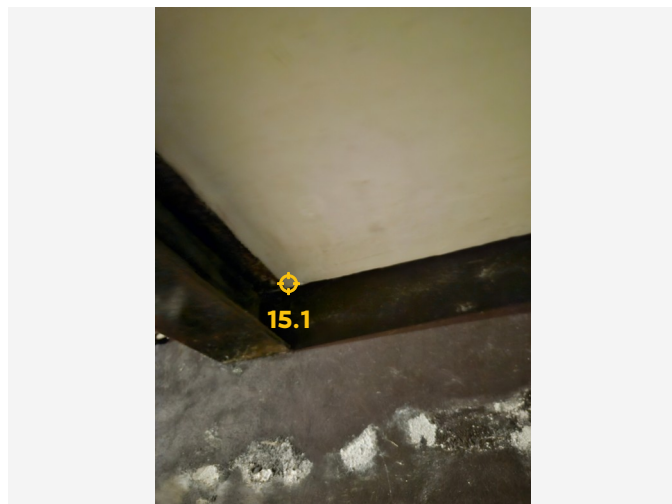
| Opmerking | Bovenstaand gewicht is indicatief, betreft de cementering aanwezig aan de binnenzijde van de kelder. |
