# Asbestinventarisatetest

Lode Peetersplantsoen 8/1, 2300 Turnhout

Attestnummer : **20260114-000258.000**

Uitgegeven op : **14.01.2026**

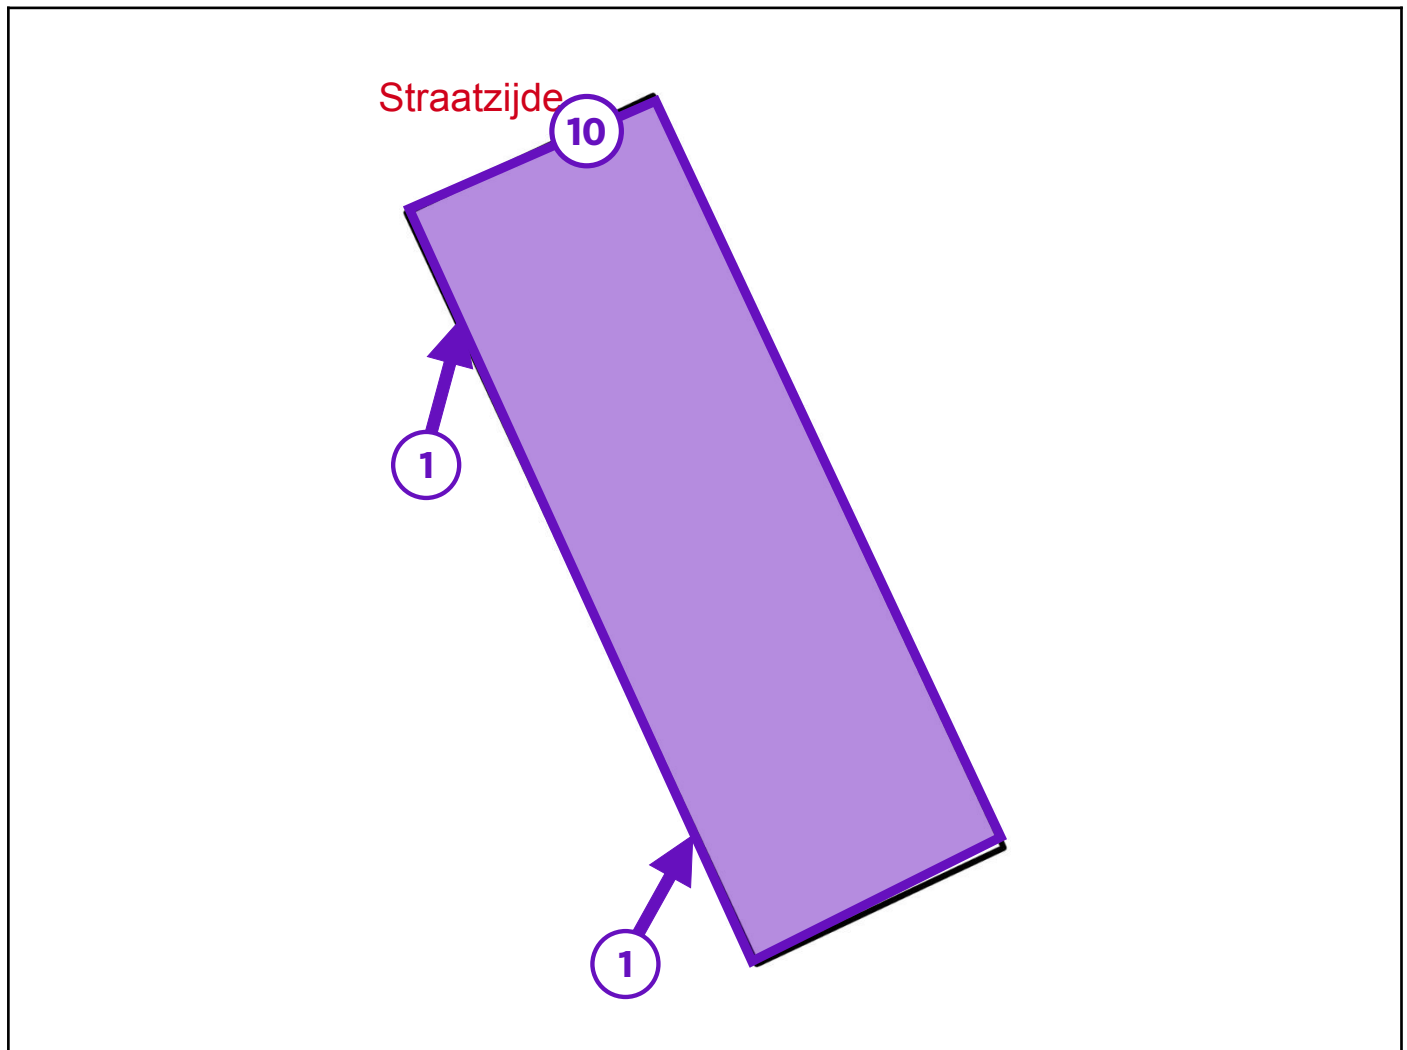
## Plan 1.1: Hoofdgebouw plan

| Beschrijving | Type | Actie |
|---|---|---|
| 10. Roofing plat dak behoort tot de gemeenschappelijke delen | Overige ruimte of materiaal | - |

| Beschrijving | Notitie | Terug te vinden op plannen |
|---|---|---|
| Fiche 10: Roofing plat dak behoort tot de gemeenschappelijke delen | <p>Volgens het inspectieprotocol is een monstername van roofing verplicht om dit te identificeren als niet-asbesthoudend.</p> <p>Roofing van een appartementsgebouw of garages in serie behoort tot de gemeenschappelijke delen.</p> <p>De dakbedekking (roofing) zal gecontroleerd en beschreven worden in het asbestattest van de GD.</p> <p>Bij werken of schade dit melden bij de gebouwbeheerder</p> | Plan 1.1: Hoofdgebouw plan |
