# Asbestinventarisatetest

Lode Peetersplantsoen 8/3, 2300 Turnhout

Attestnummer : **20260114-000212.000**

Uitgegeven op : **14.01.2026**

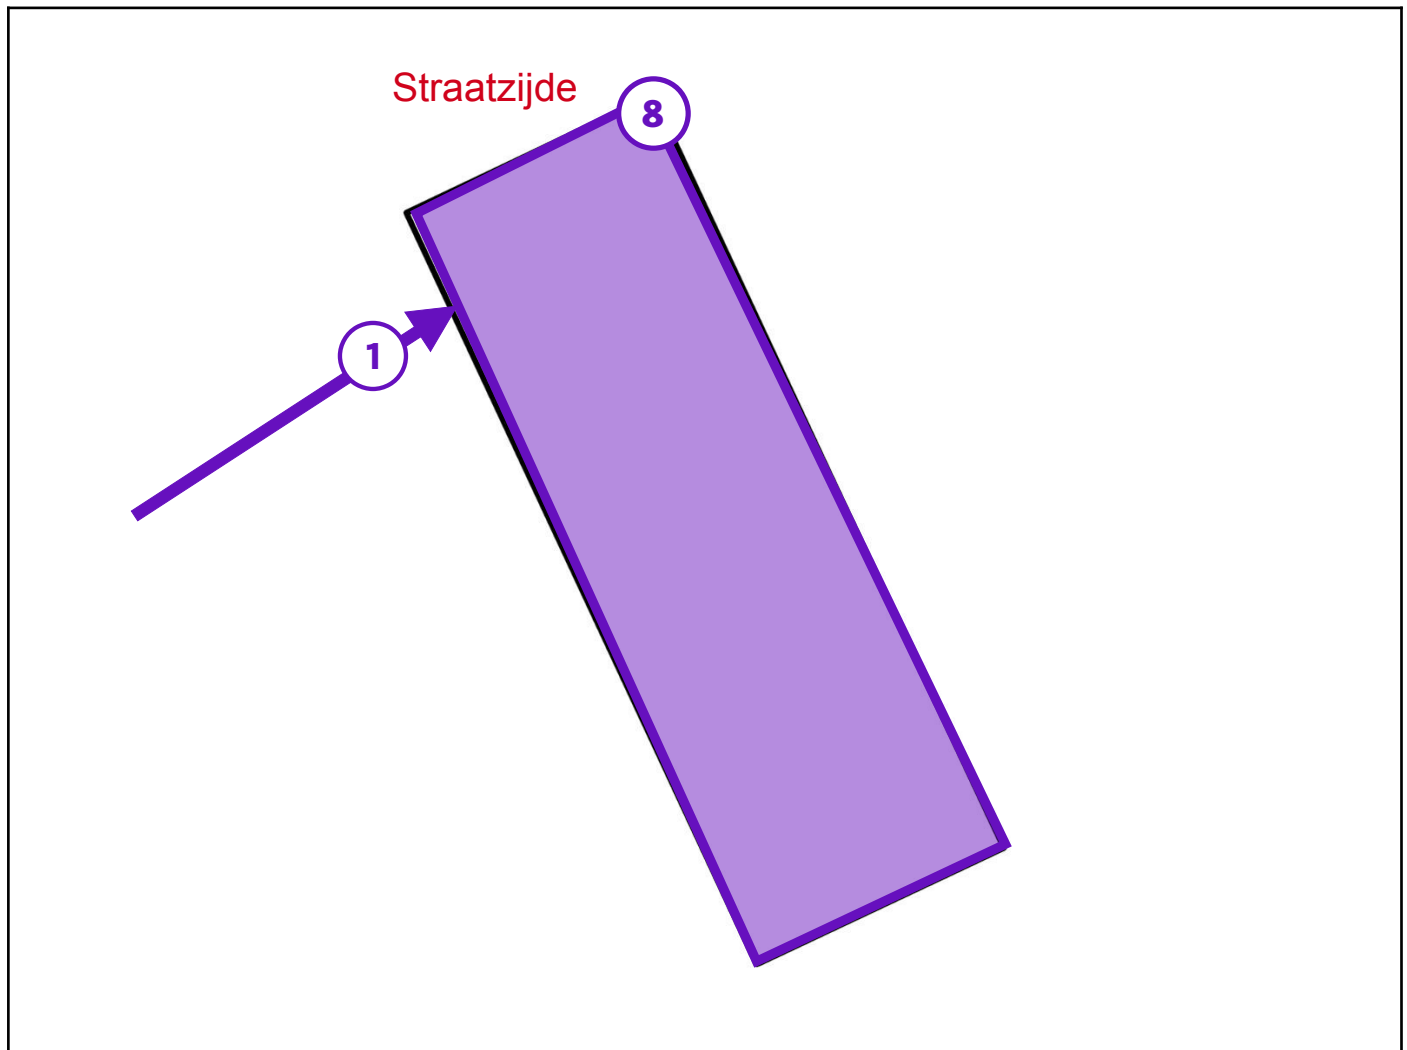
## Plan 1.1: Hoofdgebouw plan

| Beschrijving | Type | Actie |
|---|---|---|
| 8. Roofing plat dak behoort tot de gemeenschappelijke delen | Overige ruimte of materiaal | - |

| Beschrijving | Notitie | Terug te vinden op plannen |
|---|---|---|
| Fiche 8: Roofing plat dak behoort tot de gemeenschappelijke delen | <p>Volgens het inspectieprotocol is een monstername van roofing verplicht om dit te identificeren als niet-asbesthoudend.</p> <p>Roofing van een appartementsgebouw of garages in serie behoort tot de gemeenschappelijke delen.</p> <p>De dakbedekking (roofing) zal gecontroleerd en beschreven worden in het asbestattest van de GD.</p> <p>Bij werken of schade dit melden bij de gebouwbeheerder</p> | Plan 1.1: Hoofdgebouw plan |

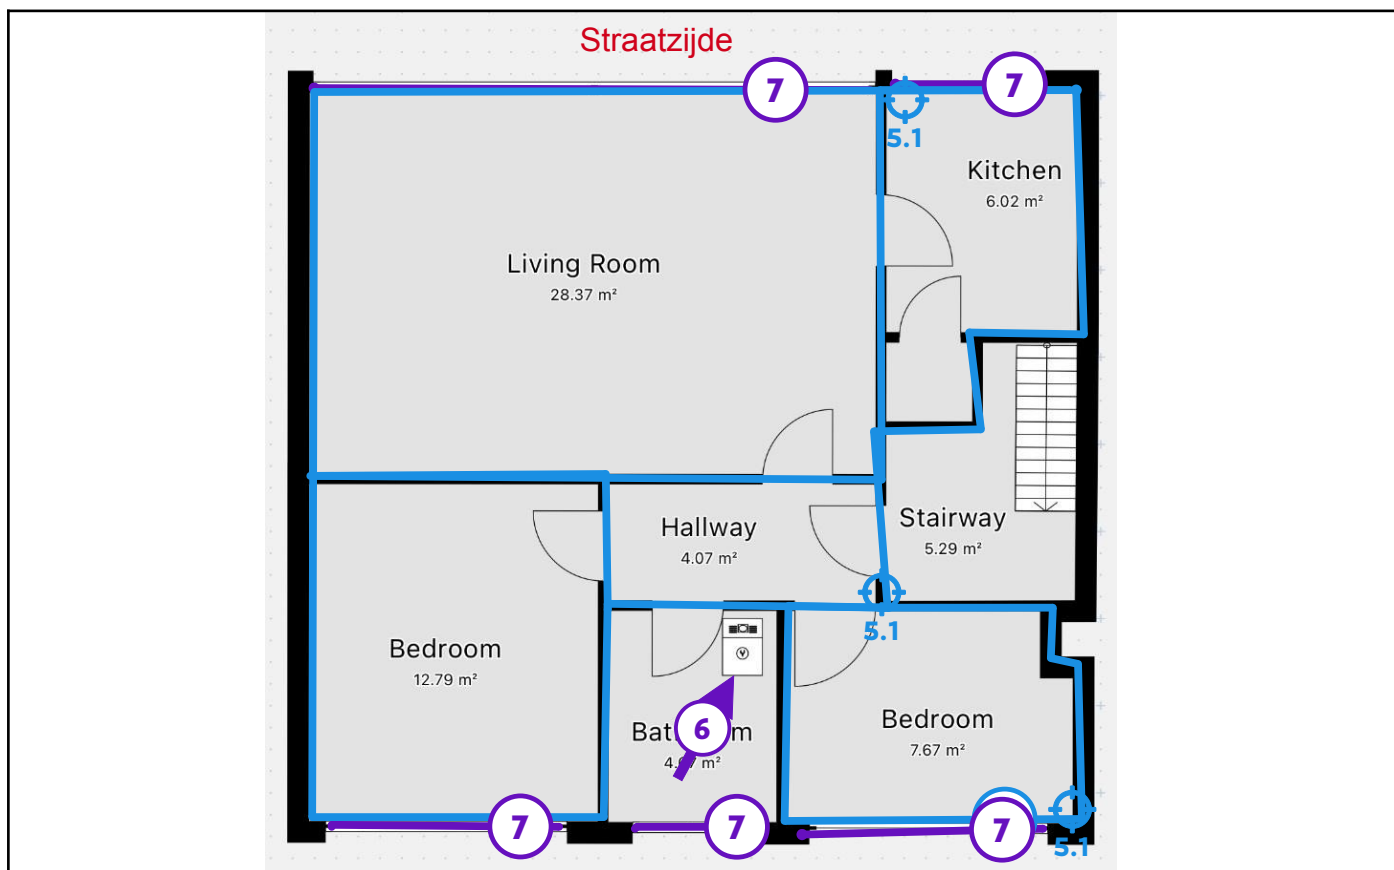
## Plan 1.2: Verdieping 2

| Beschrijving | Type | Actie |
|---|---|---|
| 7. Mastiek | Overige ruimte of materiaal | - |

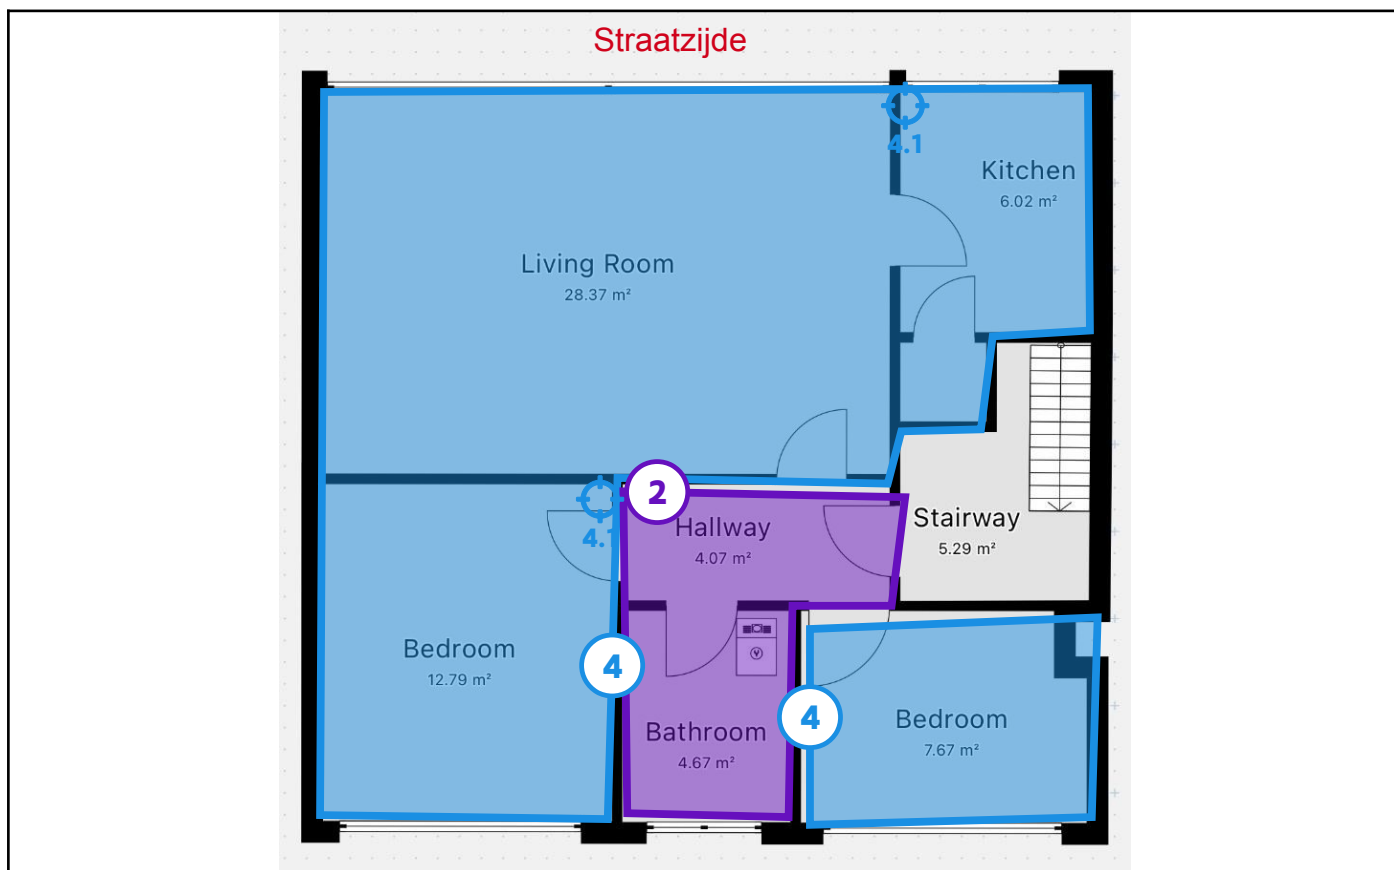
## Plan 1.3: Verdieping 2

| Beschrijving | Type | Actie |
|---|---|---|
| 4.1 Code: 2 | Mengmonster | - |
