# Asbestinventarisatetest

Dendermondestraat 57/4, 1785 Merchtem

Attestnummer : **20250903-000025.000**

## Zone 1: Hoofdgebouw

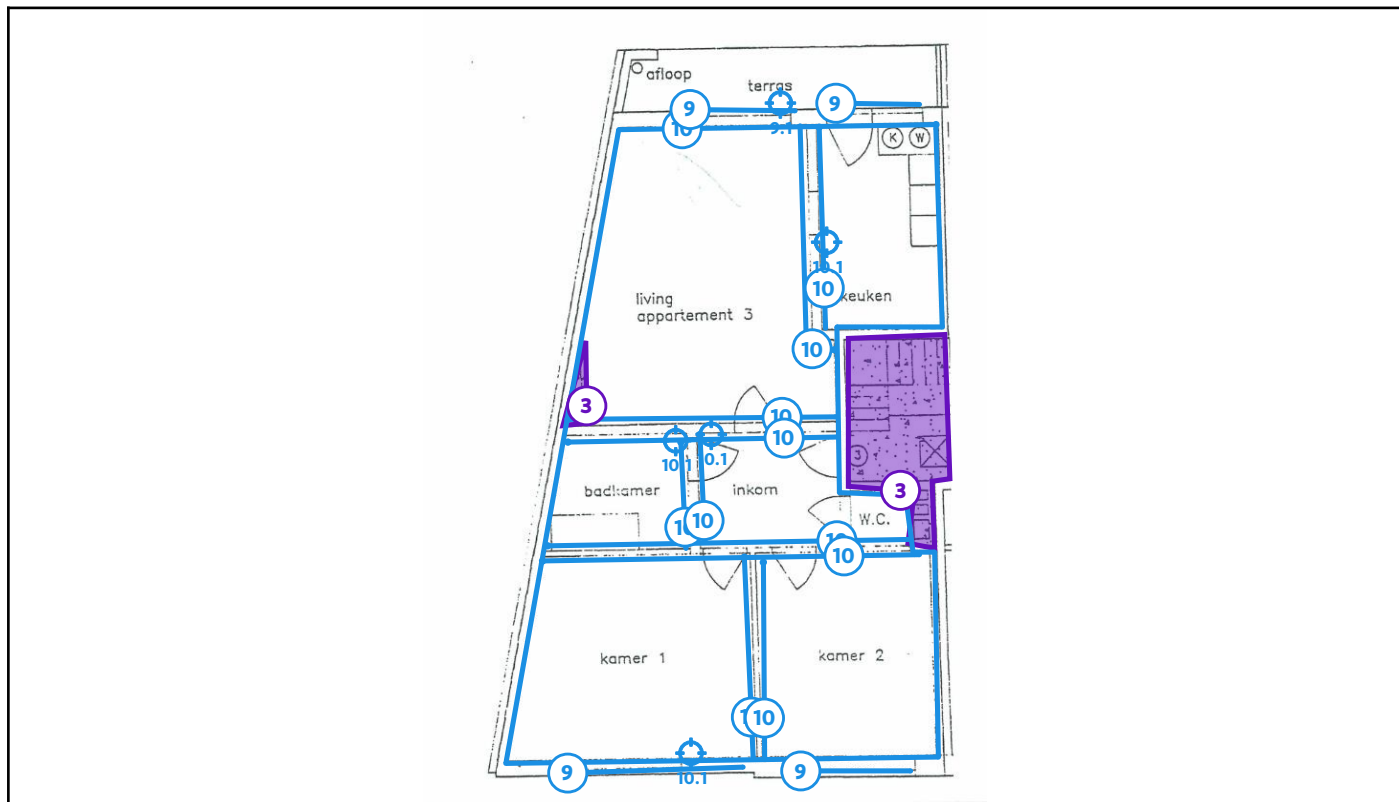
## Plan 1.1: grondplan appartement 2e verdiep links

| Beschrijving | Type | Actie |
|---|---|---|
| 10.1 Code: 1045KI-01 | Mengmonster | - |

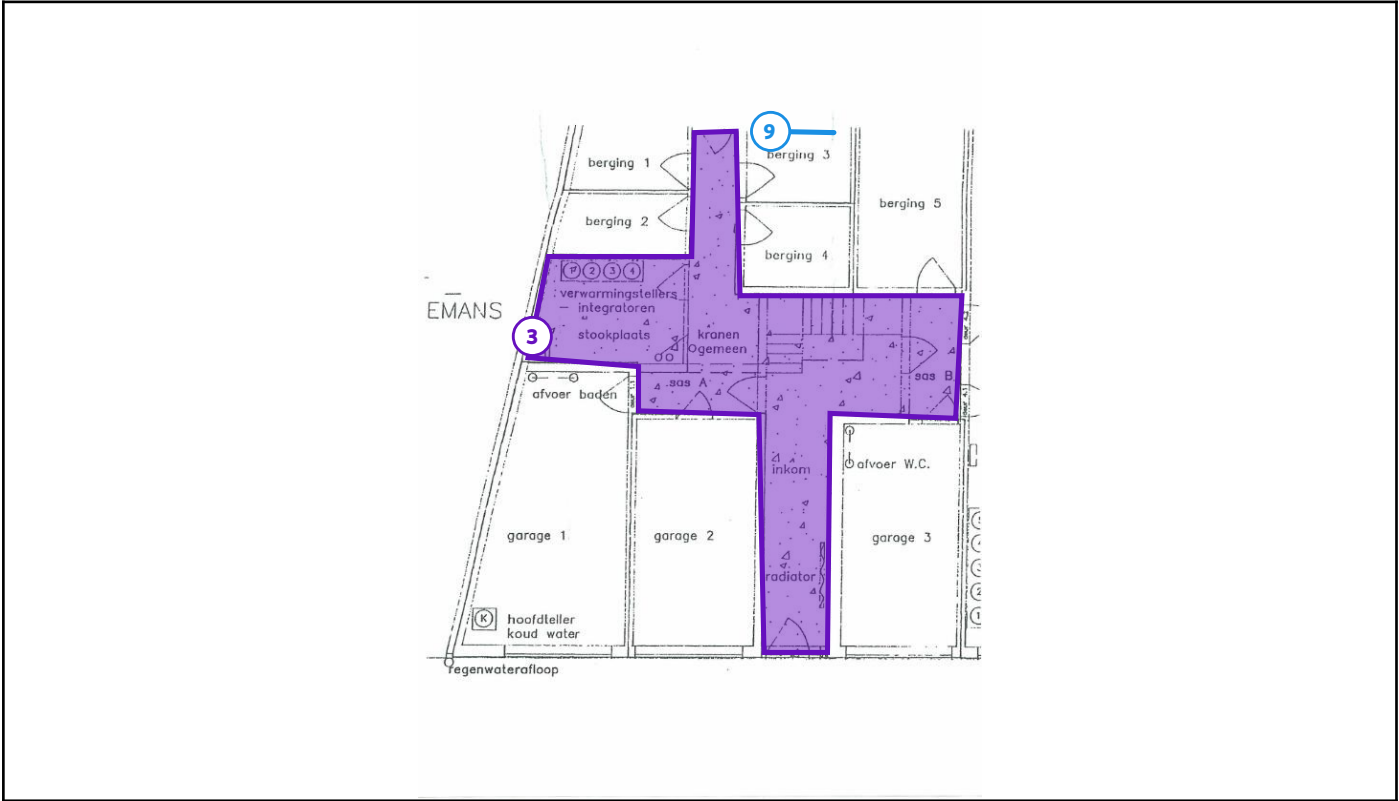
# Plan 1.2: grondplan garage en berging

| Beschrijving | Type | Actie |
|---|---|---|
| 9. mastiek muur-raam | Geen asbest | - |

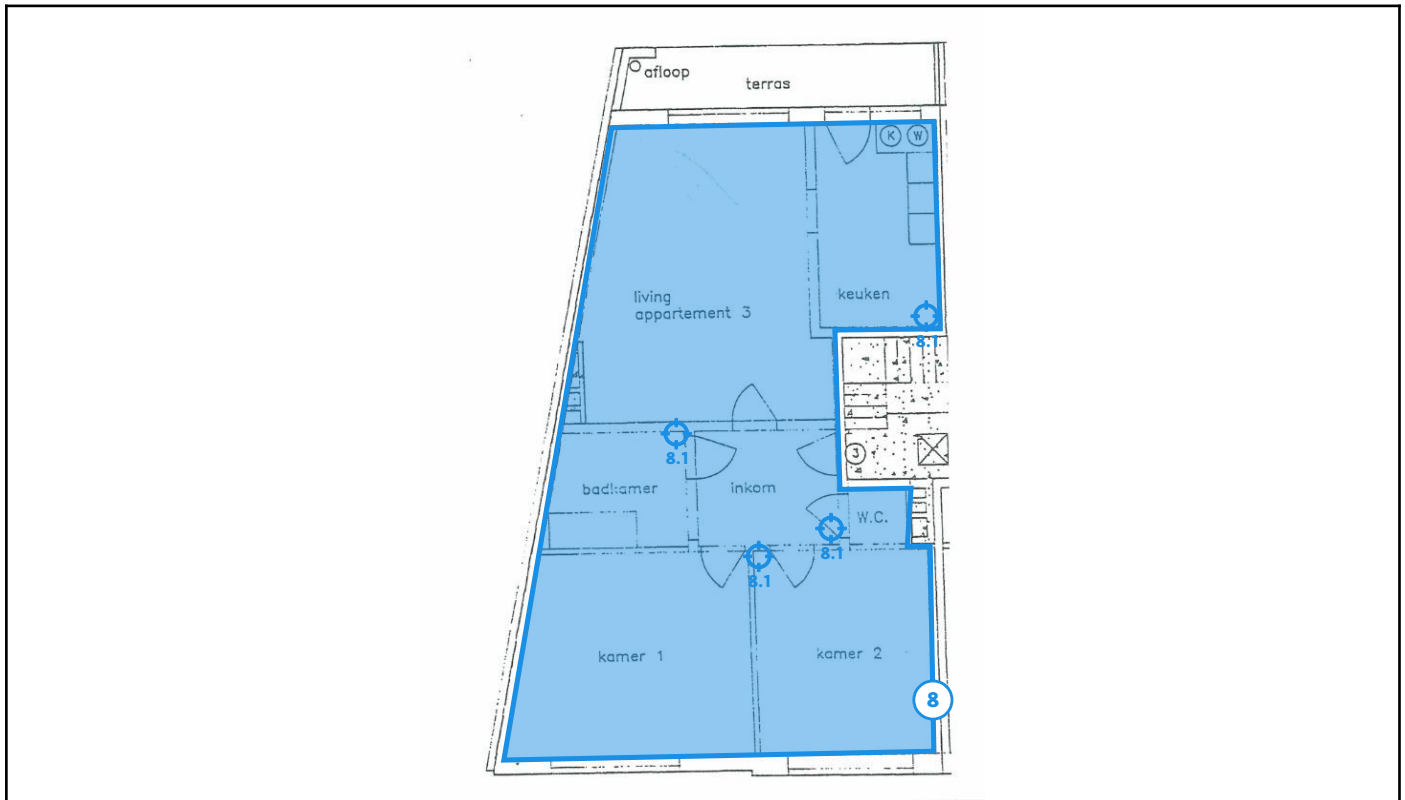
## Plan 1.3: grondplan appartement 2e verdiep links

| Beschrijving | Type | Actie |
|---|---|---|
| 8.1 Code: 1045KI-02 | Mengmonster | - |

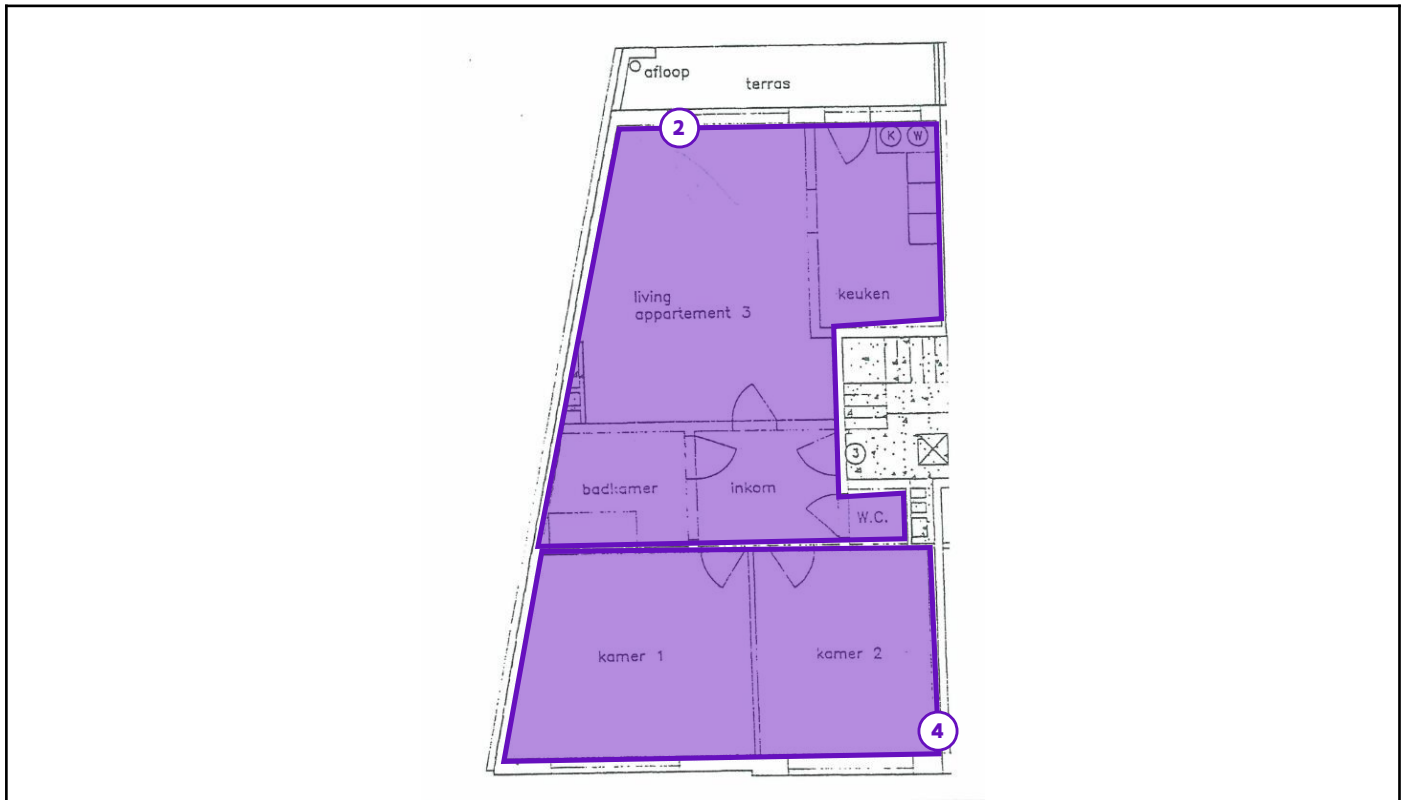
## Plan 1.4: grondplan appartement 2e verdiep links

| Beschrijving | Type | Actie |
|---|---|---|
| 4. laminaat vloer | Advies | - |

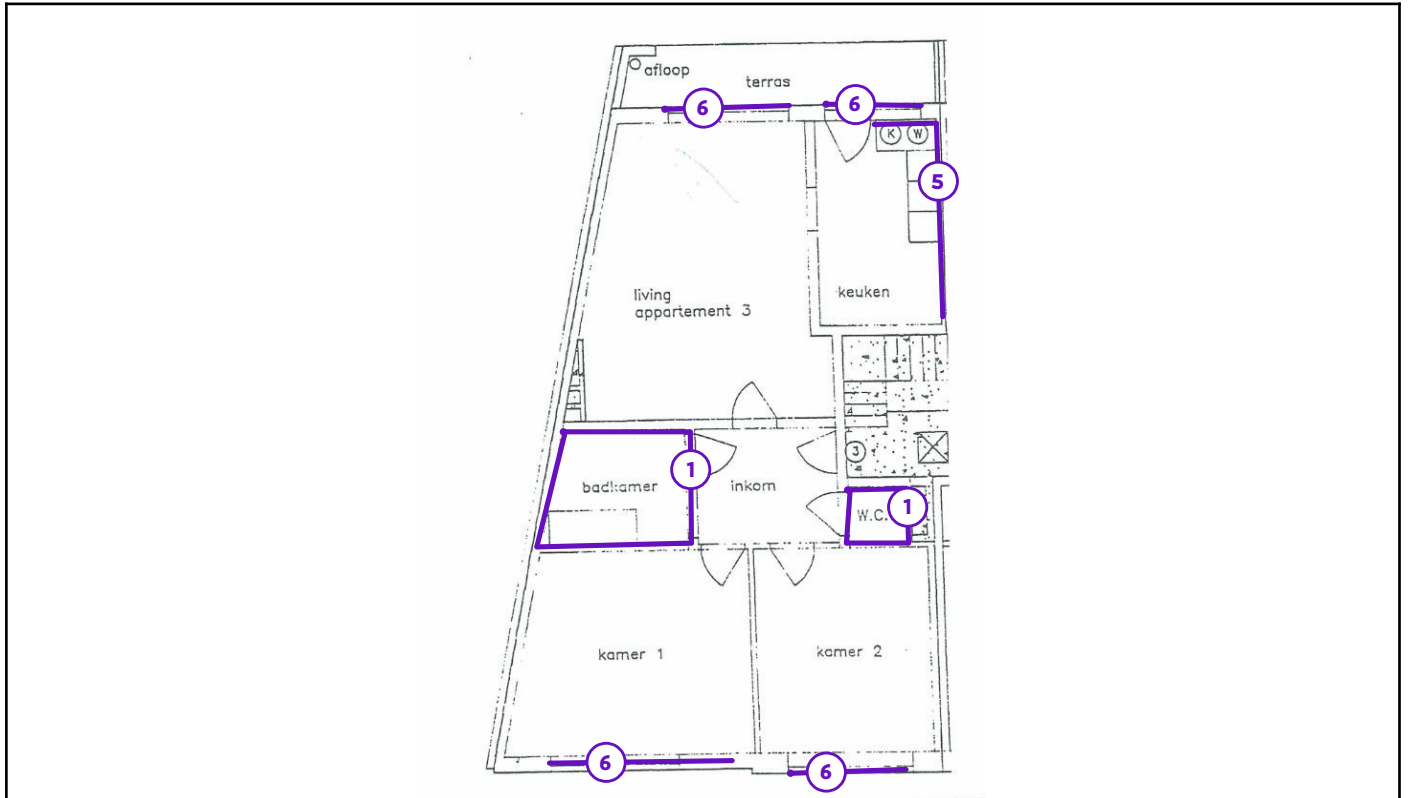
## Plan 1.5: grondplan appartement 2e verdiep links

| Beschrijving | Type | Actie |
|---|---|---|
| 6. rubber tussen glas en raam | Advies | - |
