ASBESTINVENTARISATTEST

Leuvenselaan 113
3300 Tienen

2 augustus 2024

Onze referentie: 2024-08-172

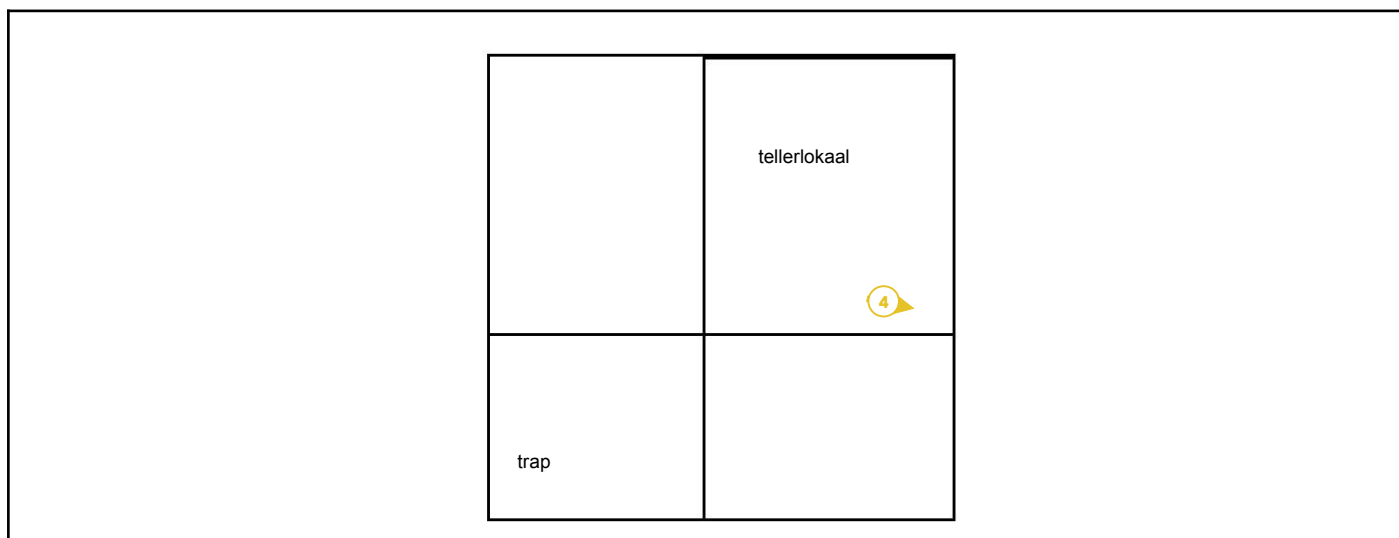
Plan 1.1: Verdiep -1

Beschrijving	Type	Actie
4. Elektrische uitrusting Bakeliet	Asbestmateriaal	Zorgvuldig beheren

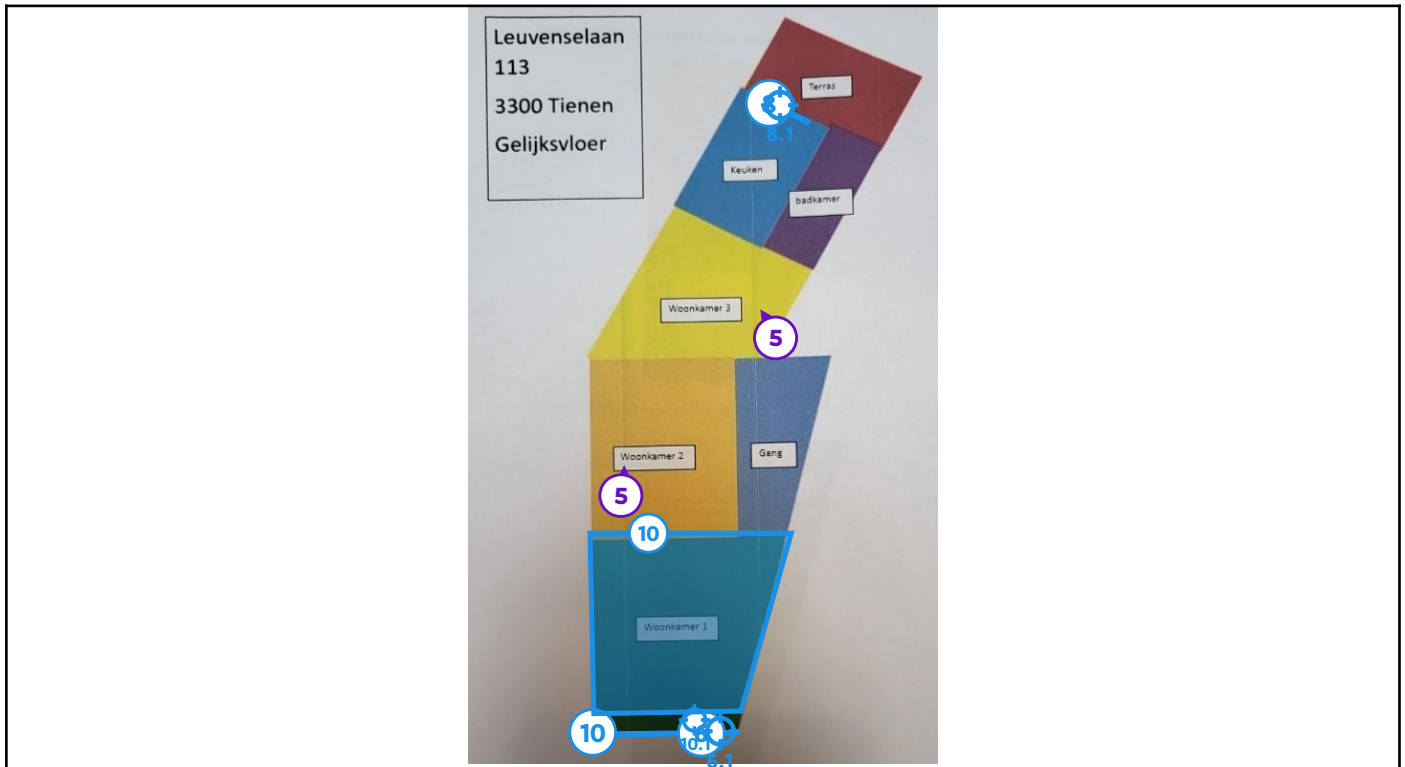
Plan 1.2: Gelijkvloers

Beschrijving	Type	Actie
5. Gaskachel gelijkvloers	Advies	-
6. Mastiek raam/gevel	Geen asbest	-
6.1 Code: SN1.1-240802	Mengmonster	-
8. Mastiek raam/glas oude ramen	Geen asbest	-
8.1 Code: SN1.3-240802	Puntmonster	-
10. Vloerzeil Leefruimte gelijkvloers	Geen asbest	-
10.1 Code: SN1.2-240802	Puntmonster	-

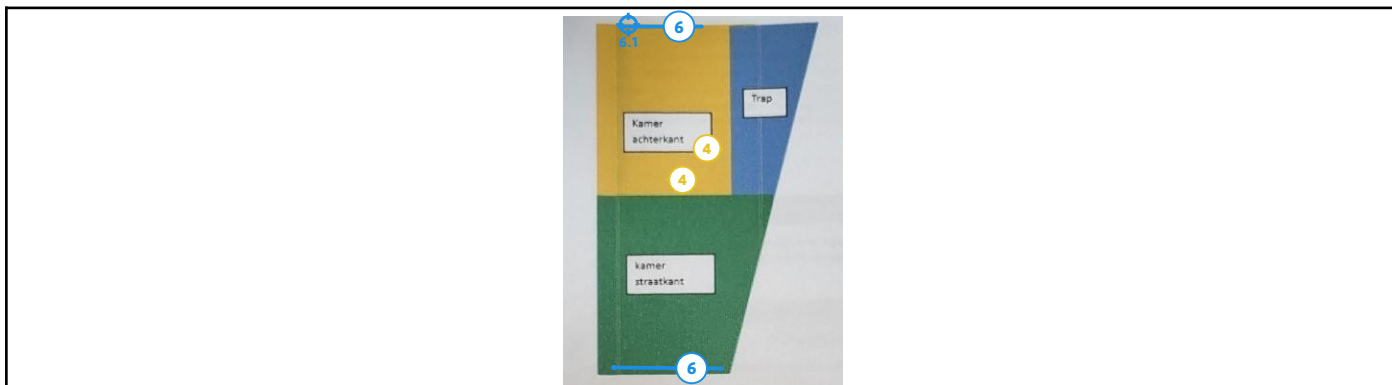
Plan 1.3: Verdiep +1

Beschrijving	Type	Actie
4. Elektrische uitrusting Bakeliet	Asbestmateriaal	Zorgvuldig beheren
6. Mastiek raam/gevel	Geen asbest	-
6.1 Code: SN1.1-240802	Mengmonster	-

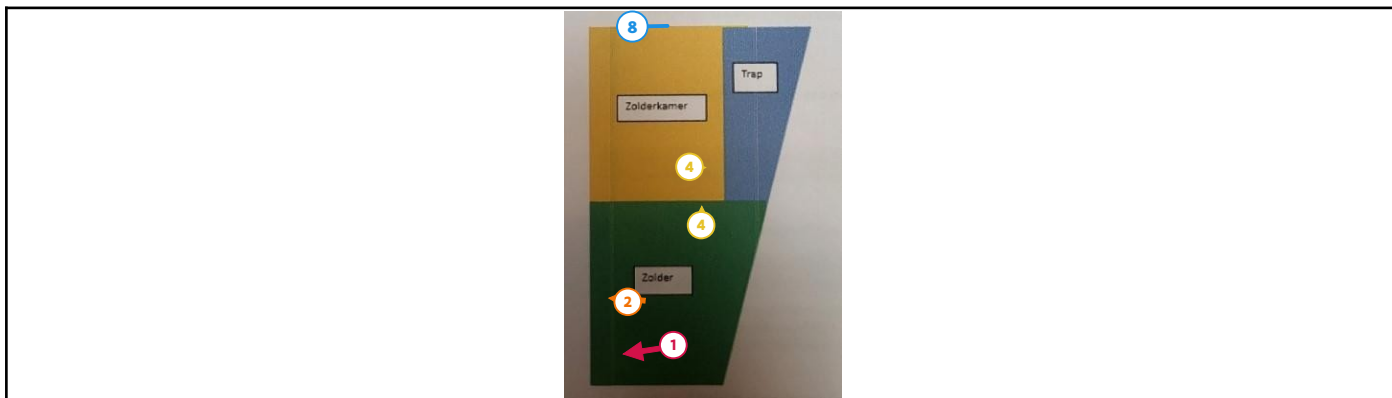
Plan 1.4: Verdiep +2

Beschrijving	Type	Actie
1. Reserveleien op zolder	Asbestmateriaal	Dringend verwijderen
2. Muurplaat zolder	Asbestmateriaal	Verwijderen
4. Elektrische uitrusting Bakeliet	Asbestmateriaal	Zorgvuldig beheren
8. Mastiek raam/glas oude ramen	Geen asbest	-

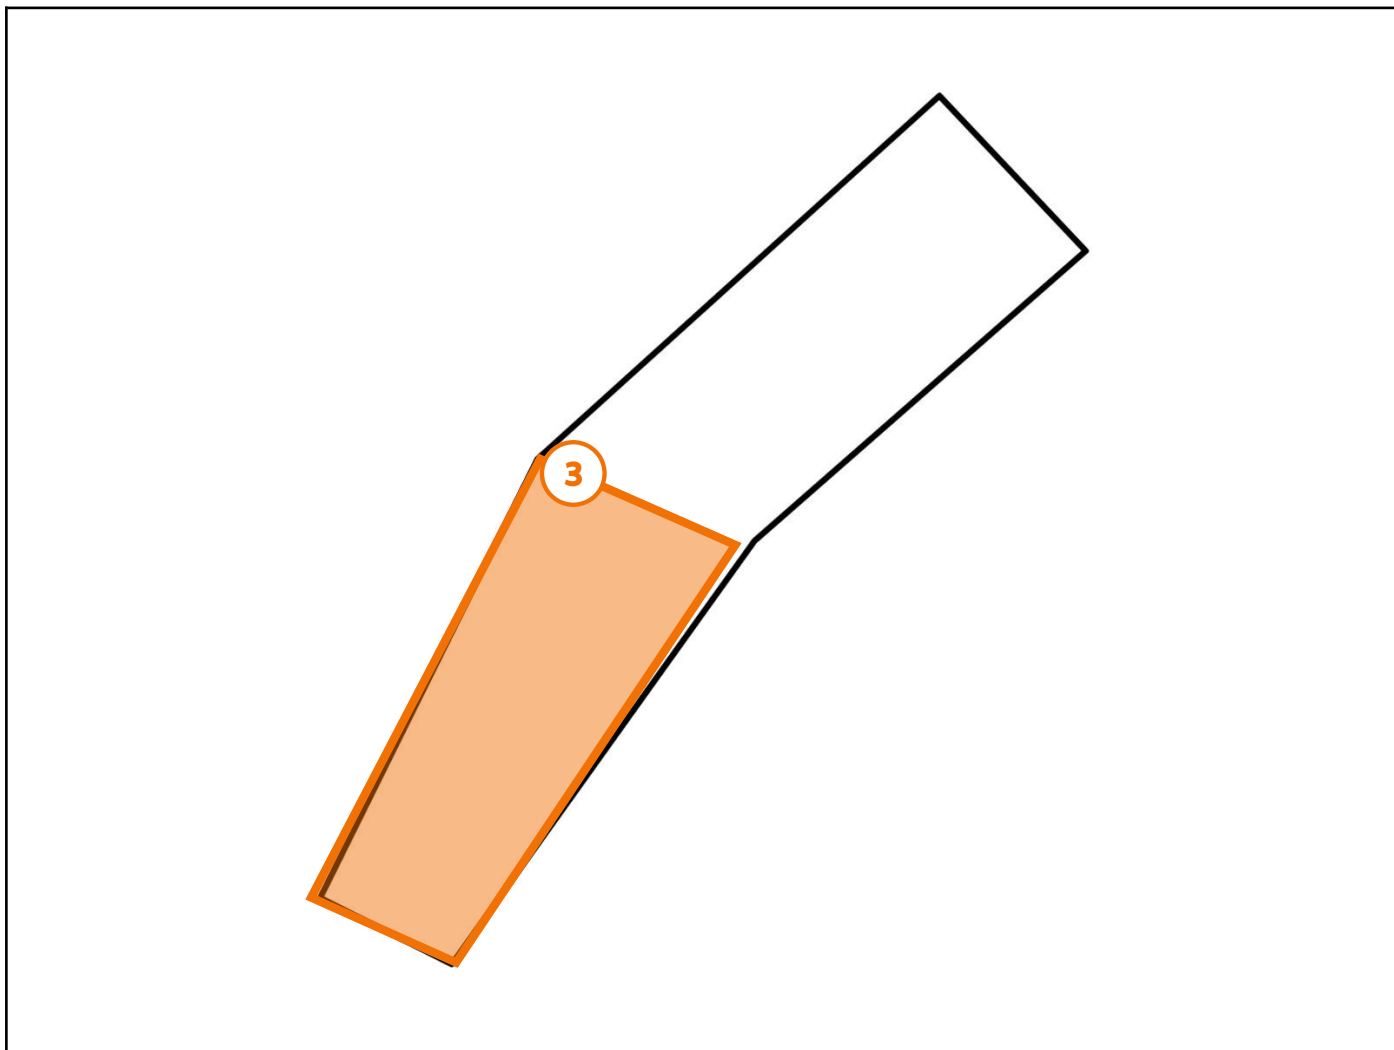
Plan 1.5: dakenplan

Beschrijving	Type	Actie
3. Dakbedekking woning	Asbestmateriaal	Verwijderen

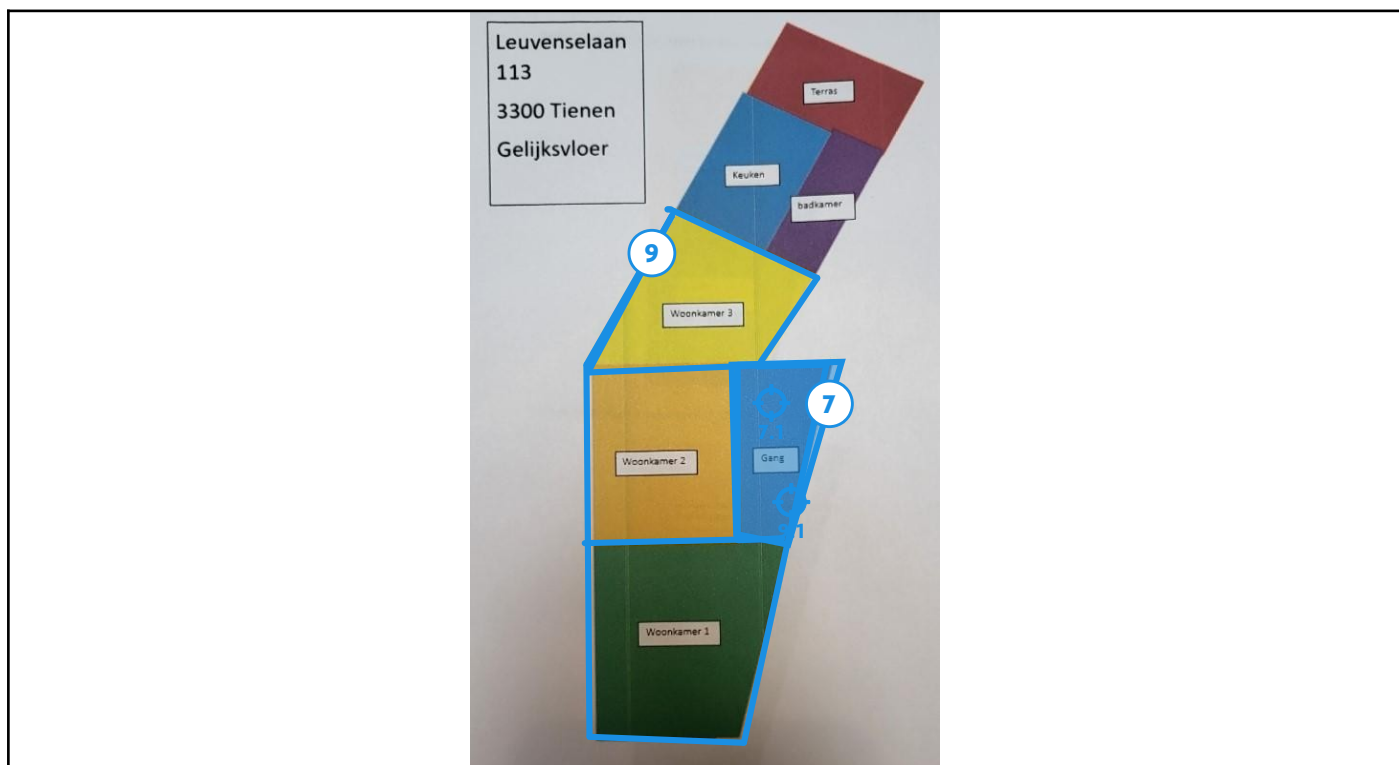
Plan 1.6: Gelijkvloers

Beschrijving	Type	Actie
7. Pleisterwerk plafonds	Geen asbest	-
7.1 Code: SN1.5-240802	Mengmonster	-
9. Pleisterwerk wanden	Geen asbest	-
9.1 Code: SN1.4-240802	Mengmonster	-

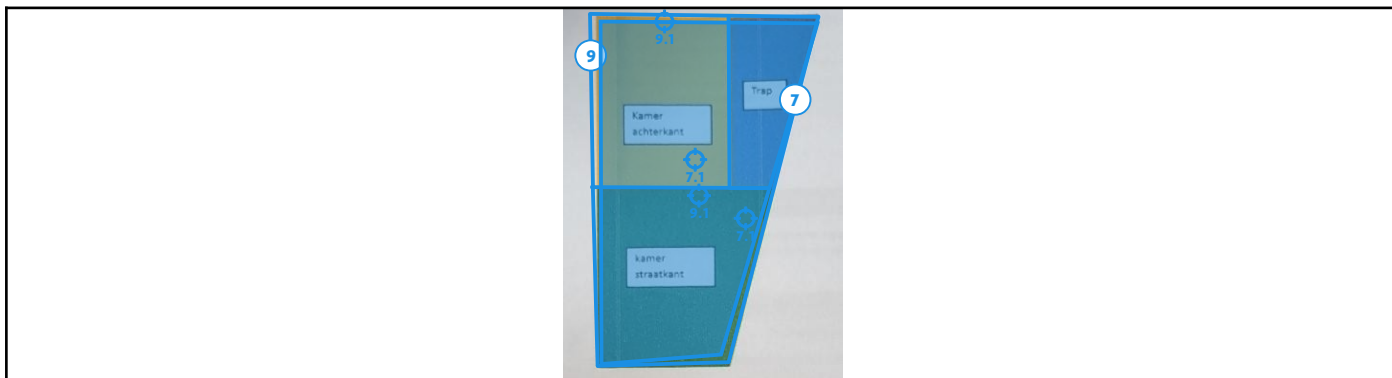
Plan 1.7: Verdiep +1

Beschrijving	Type	Actie
7. Pleisterwerk plafonds	Geen asbest	-
7.1 Code: SN1.5-240802	Mengmonster	-
9. Pleisterwerk wanden	Geen asbest	-
9.1 Code: SN1.4-240802	Mengmonster	-
