# Asbestinventarisatetest

Waterheidestraat 11, 2300 Turnhout

Attestnummer : 20260115-000090.000

**Niet-asbestveilig**

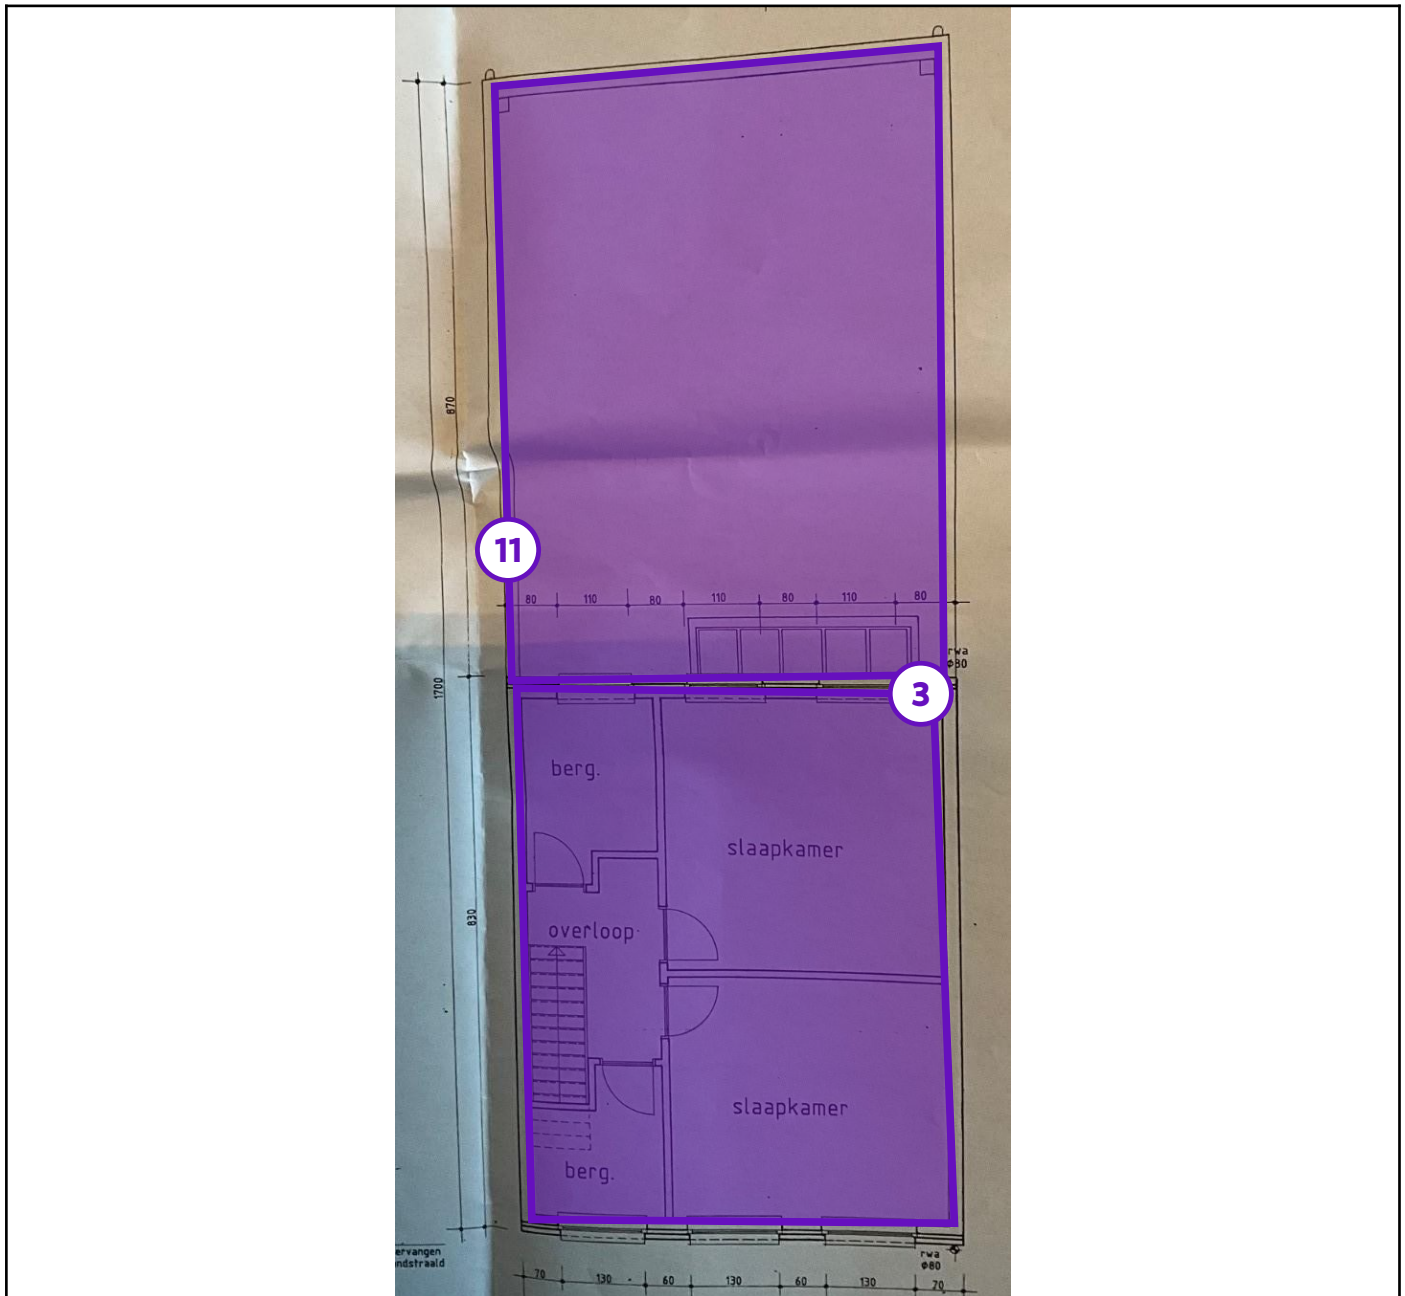
## Plan 1.5: Verdieping woning kopie

| Beschrijving | Type | Actie |
|---|---|---|
| 11. Roofing/epdm plat dak (niet verdacht - factuurbewijs) | Overige ruimte of materiaal | - |

| Beschrijving | Notitie | Terug te vinden op plannen |
|---|---|---|
| Fiche 11: Roofing/epdm plat dak (niet verdacht - factuurbewijs) | De roofing werd vernieuwd in 2020 door steba dakwerken (zie bewijsdocumenten). We nemen aan dat bitumen geplaatst na 2001 niet asbesthoudend zijn. Het is niet duidelijk of er asbestverdachte onderlagen aanwezig. Het is aangewezen om extra controle uit te voeren bij eventuele renovatiewerken. De vermelde oppervlaktes, diktes en volumes betreffen een beredeneerde schatting. Er worden geen rechten verleend aan deze oppervlaktes/diktes/volumes. | Plan 1.5: Verdieping woning kopie |
