# Asbestinventarisatetest

Hoeveweg 2, 2800 Mechelen

Attestnummer : 20250204-000194.000

Uitgegeven op : 04.02.2025

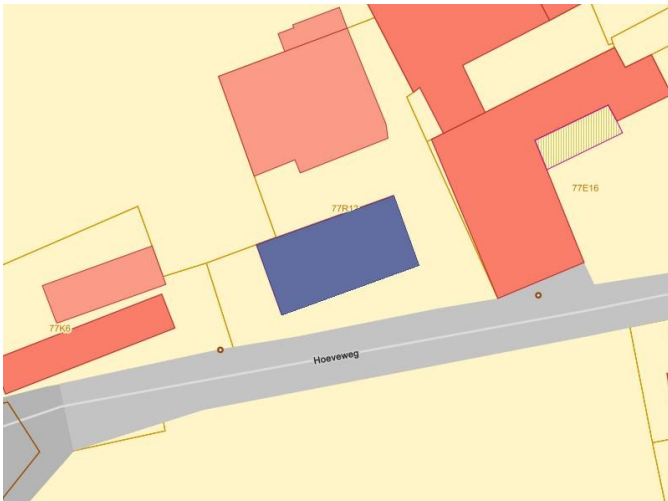
## Zone 1: Hoofdgebouw

- 0 Asbestmaterialen
- 1 **Beperking**
- 0 Uitsluitingen
- 0 Roerende goederen
- 0 Puin, steenslag, (water)bodem
- 3 **Adviezen**
- 2 **Geen asbest**

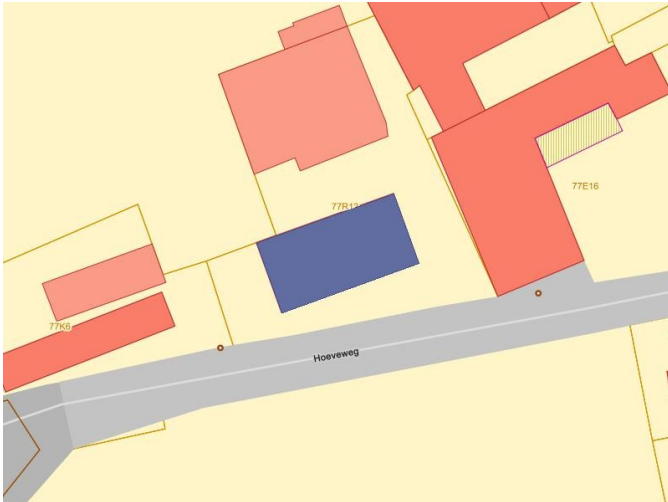
## Zone 2: Overig gebied

- 0 Asbestmaterialen
- 0 Beperkingen
- 0 Roerende goederen
- 0 Puin, steenslag, (water)bodem
- 0 Adviezen
- 0 Geen asbest
