# Asbestinventarisat attest

Ledebergstraat 92, 9050 Gent

Attestnummer : 20260116-000136.000

**Niet-asbestveilig**

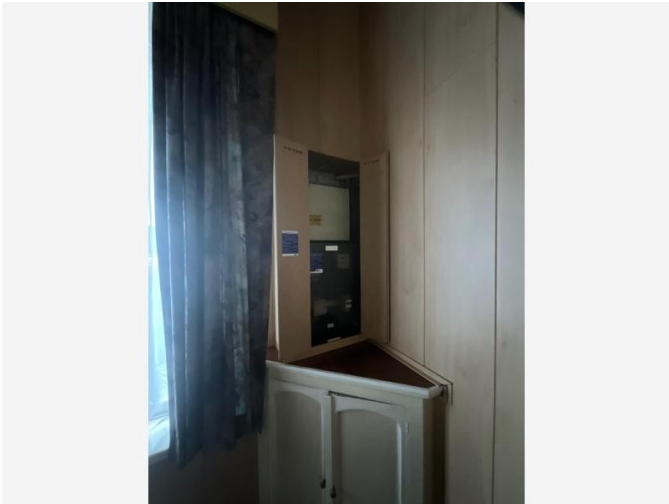
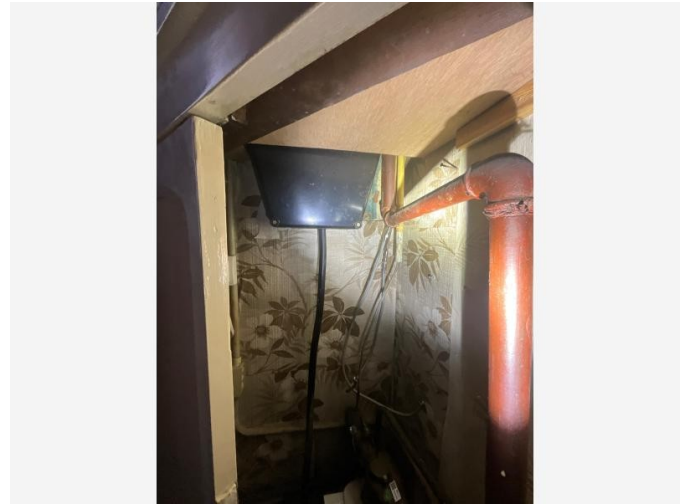
| Opmerking | Hoeveelheden zijn een inschatting op basis van opmetingen ter plaatse. |

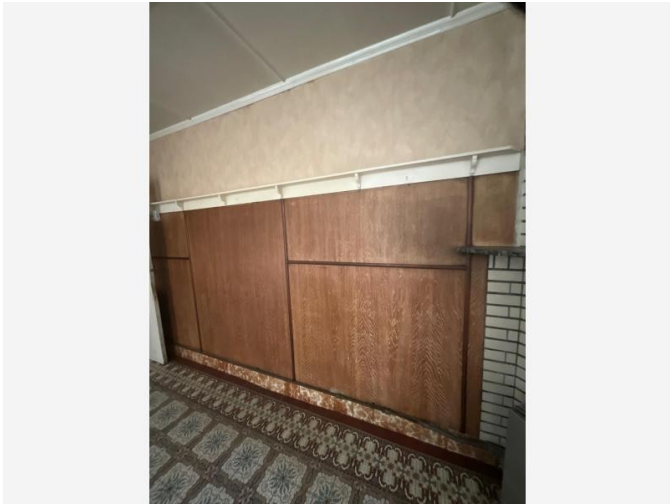
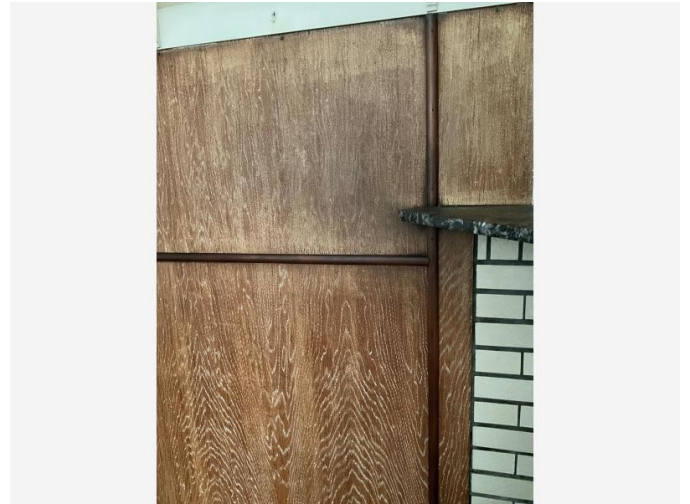
| Opmerking | Hoeveelheden zijn een inschatting op basis van opmetingen ter plaatse. |

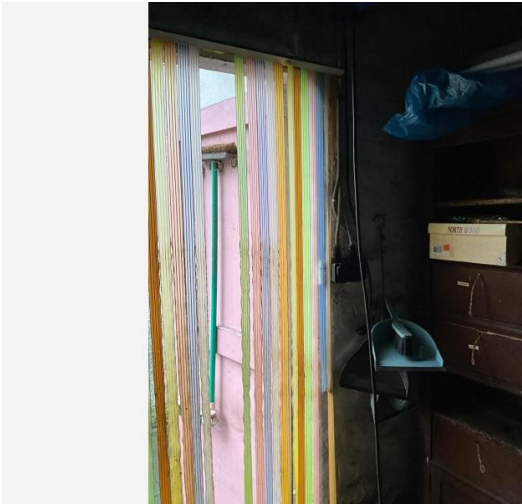
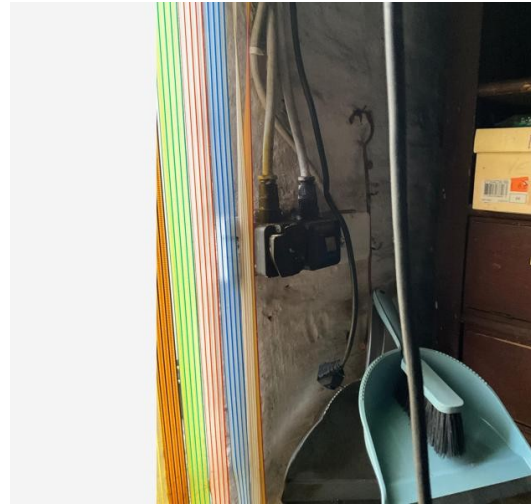
| Identificatiemethode | <p>De asbestdeskundige beoordeelt het materiaal als asbestverdacht en dus asbesthoudend, en dit zonder monstername.</p> <p>Motivatie: De monstername brengt andere schade aan dan schade die inherent is aan de monstername.</p> |
| Opmerking | Risico op glasbreuk is te groot om mastiek tussen de ramen & de kozijnen te verwijderen. |

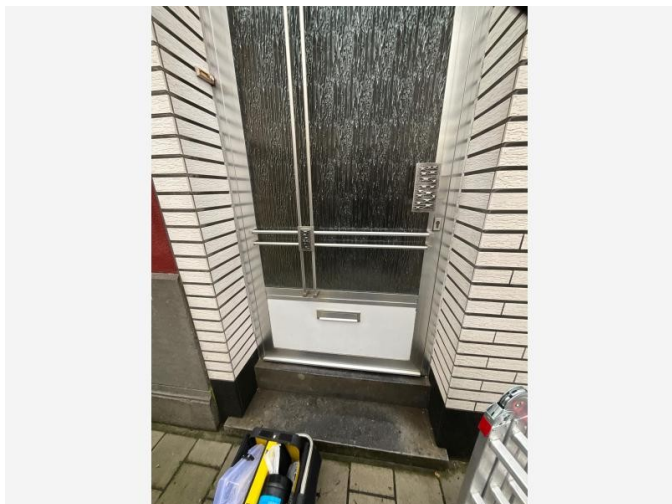
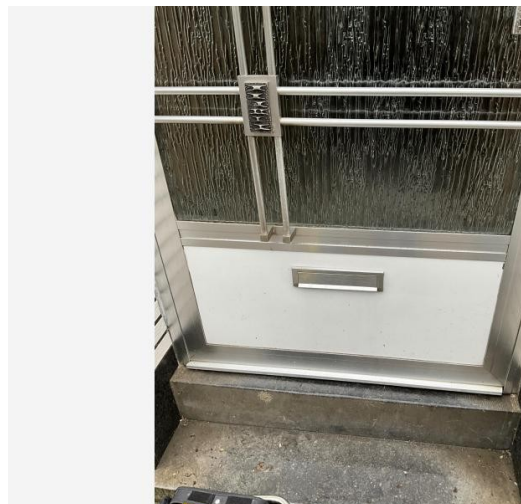
| Identificatiemethode | De asbestdeskundige beoordeelt het materiaal als asbestverdacht en dus asbesthoudend, en dit zonder monstername.<br><br>Motivatie: De monstername brengt andere schade aan dan schade die inherent is aan de monstername. |
