Asbestinventarisatetest

Witte Bremlaan 9, 2360 Oud-Turnhout

Attestnummer : 20250128-000187.000

Uitgegeven op : 28.01.2025

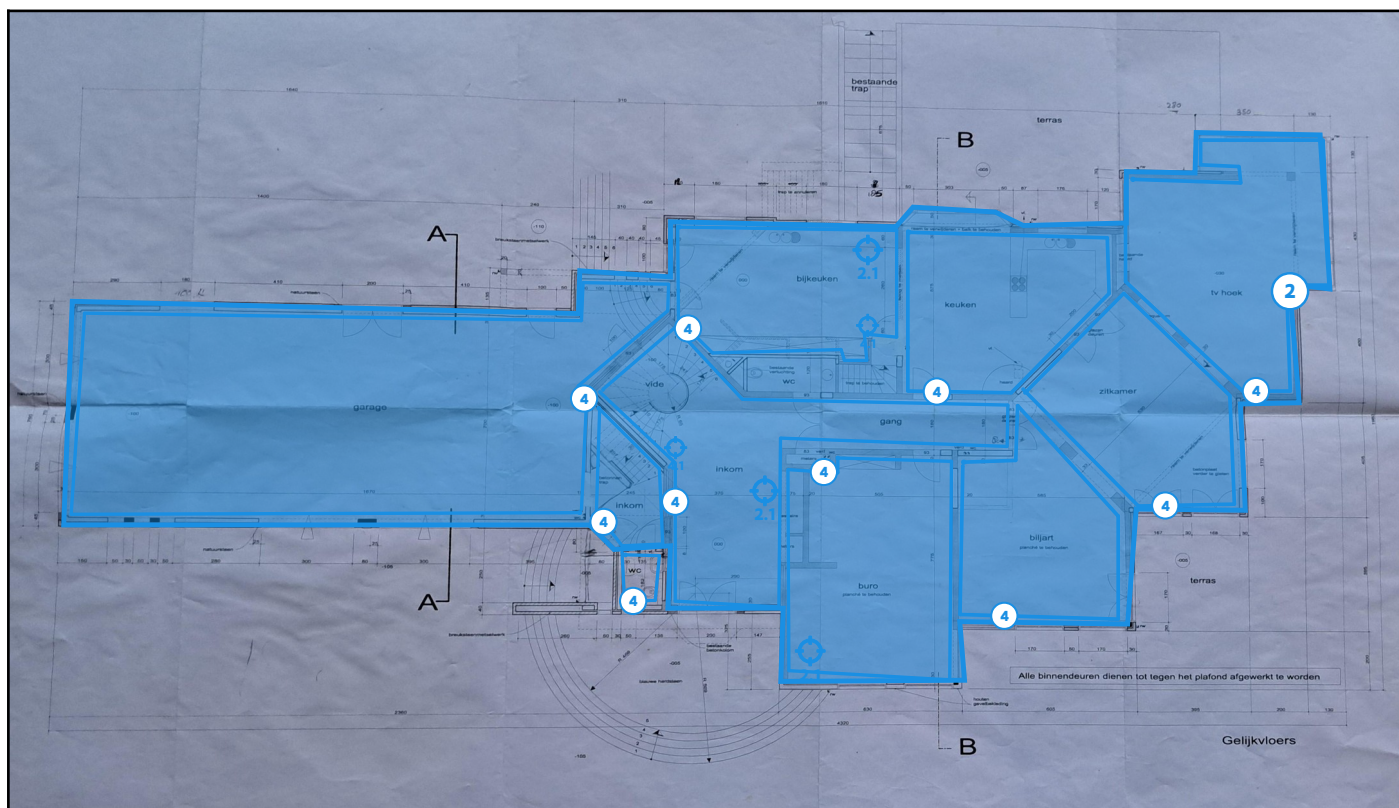
Plan 1.2: gelijkvloers

Beschrijving	Type	Actie
2. Bezetting plafond	Geen asbest	-
2.1 Code: 2. Bezetting plafond	Mengmonster	-
4. Bezetting muren	Geen asbest	-
4.1 Code: 1. Bezetting muren	Mengmonster	-

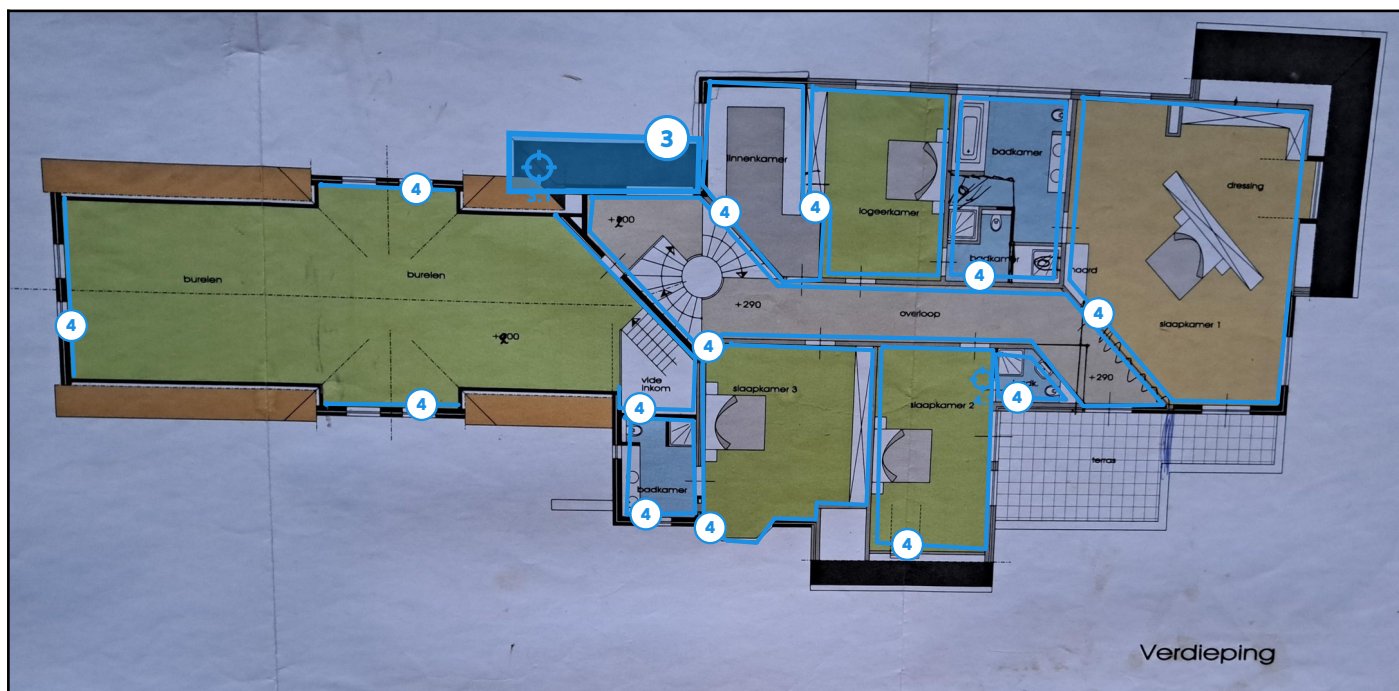
Plan 1.3: verdieping

Beschrijving	Type	Actie
3. Plat dak roofing	Geen asbest	-
3.1 Code: 3. plat dak roofing	Puntmonster	-
4. Bezetting muren	Geen asbest	-
4.1 Code: 1. Bezetting muren	Mengmonster	-
