# Asbestinventarisatattest

Vliegenierslaan 12, 1820 Steenokkerzeel

Attestnummer : 20251205-000227.000

**Asbestveilig** (maar niet asbestvrij)

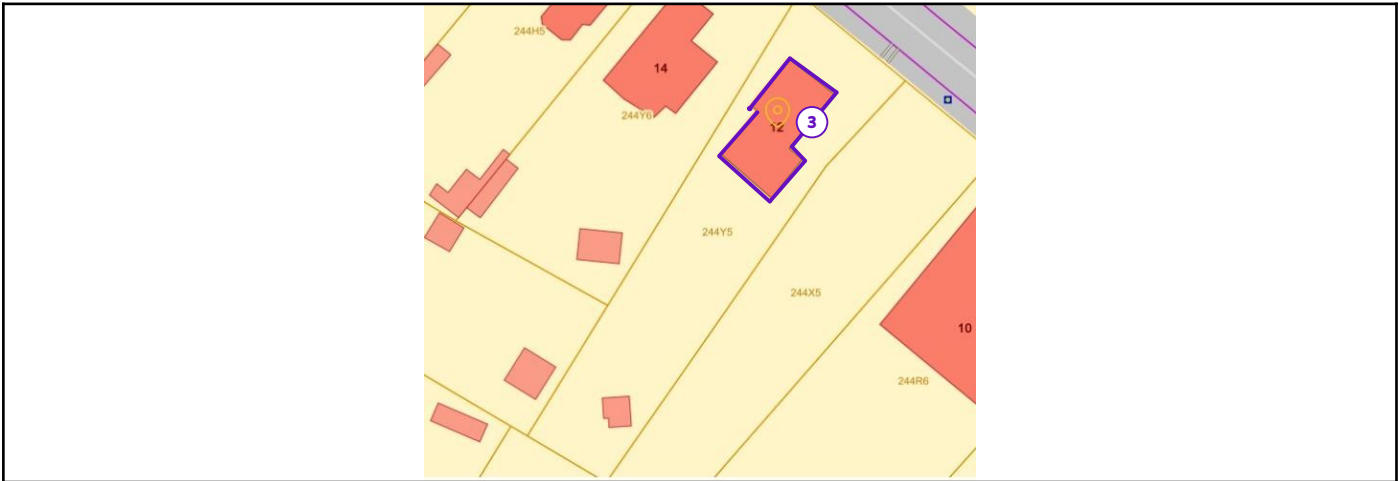
# Plan 1.1: PG1

| Beschrijving | Type | Actie |
|---|---|---|
| 3. Crepi buitengevel vernieuwd. | Advies | - |

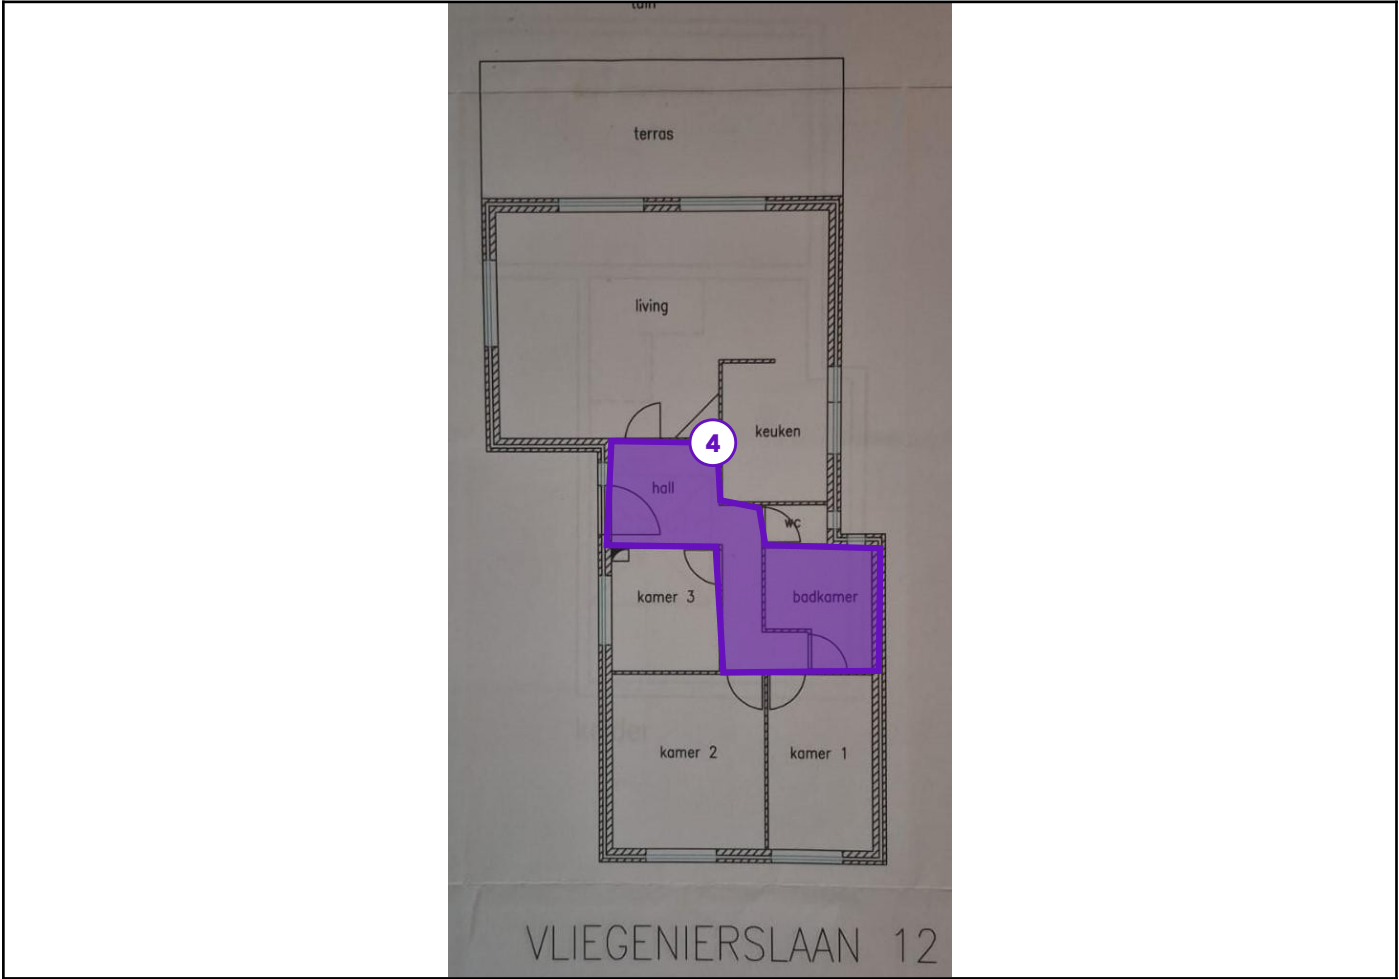
# Plan 1.4: GLV

| Beschrijving | Type | Actie |
|---|---|---|
| 4. Plafonds bestaande uit voorzetpanelen. | Advies | - |

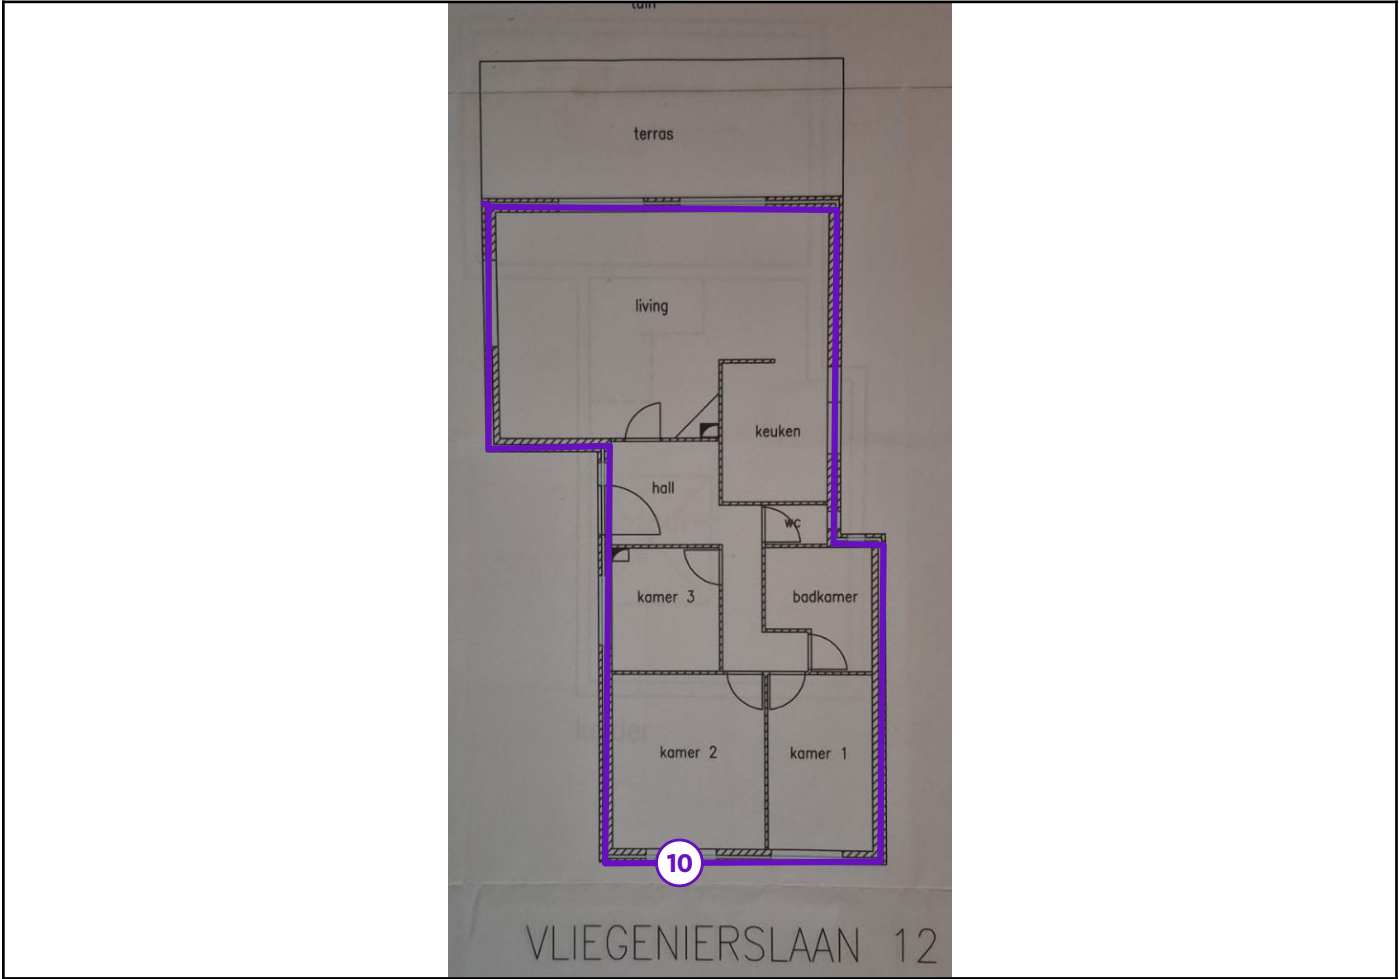
# Plan 1.7: GLV

| Beschrijving | Type | Actie |
|---|---|---|
| 10. Raampartijen Asbestveilig | Overige ruimte of materiaal | - |

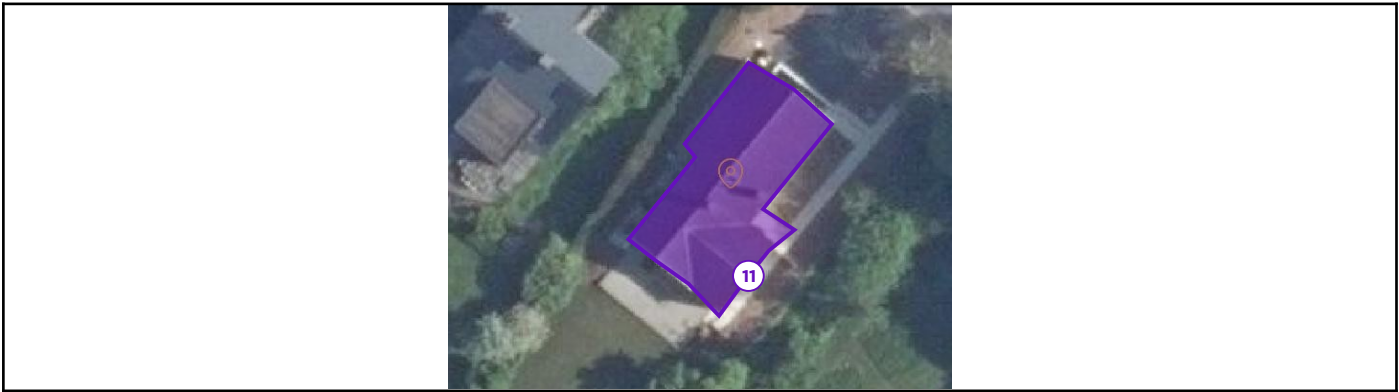
# Plan 1.8: PG2

| Beschrijving | Type | Actie |
|---|---|---|
| 11. Materialen dakbedekking | Overige ruimte of materiaal | - |

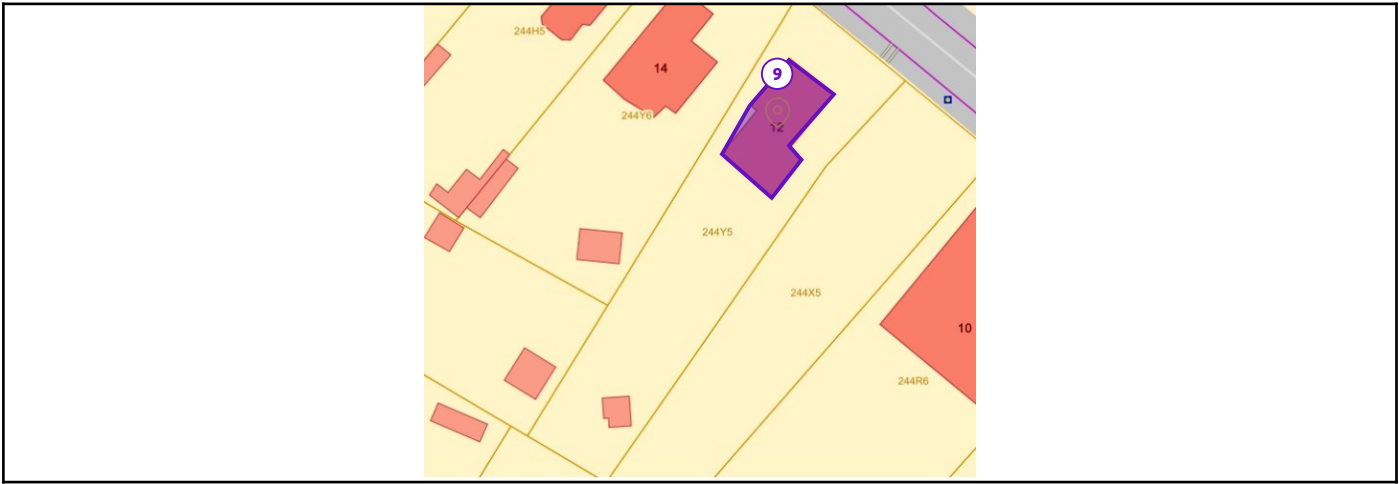
# Plan 1.9: PG1

| Beschrijving | Type | Actie |
|---|---|---|
| 9. onderdak | Overige ruimte of materiaal | - |
