# Asbestinventarisatetest

Mortelputstraat 28, 9830 Sint-Martens-Latem

Attestnummer : 20260106-000008.000

Uitgegeven op : 06.01.2026

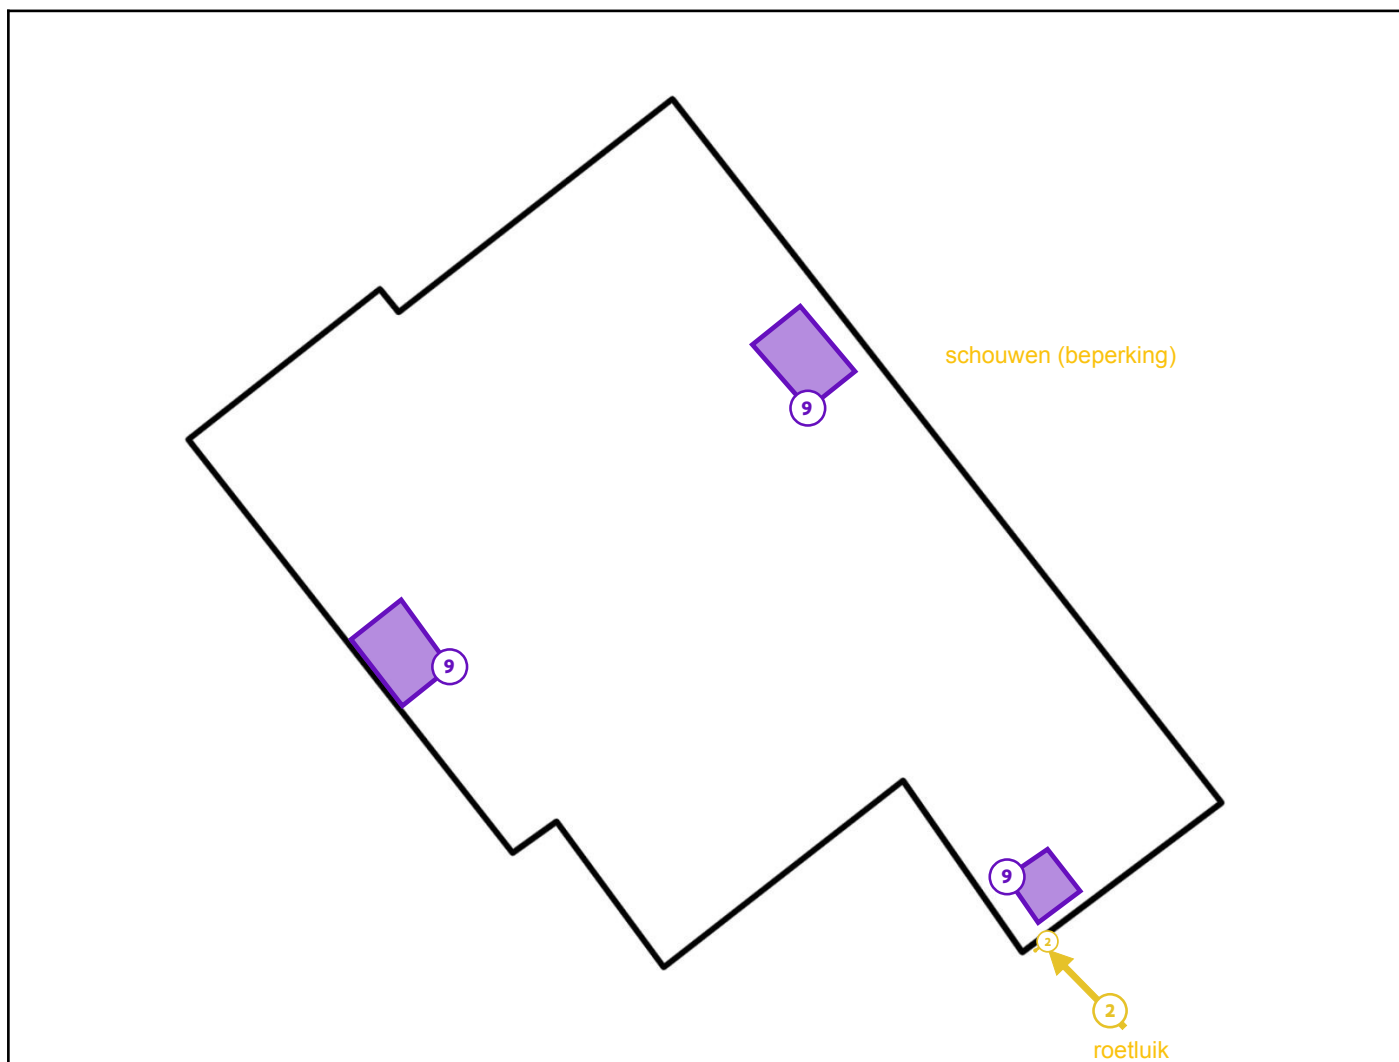
## Plan 1.1: Woning plan

Beschrijving	Type	Actie
2. Roetluik met houder	Asbestmateriaal	Zorgvuldig beheren
9. Schouwen	Beperking	-

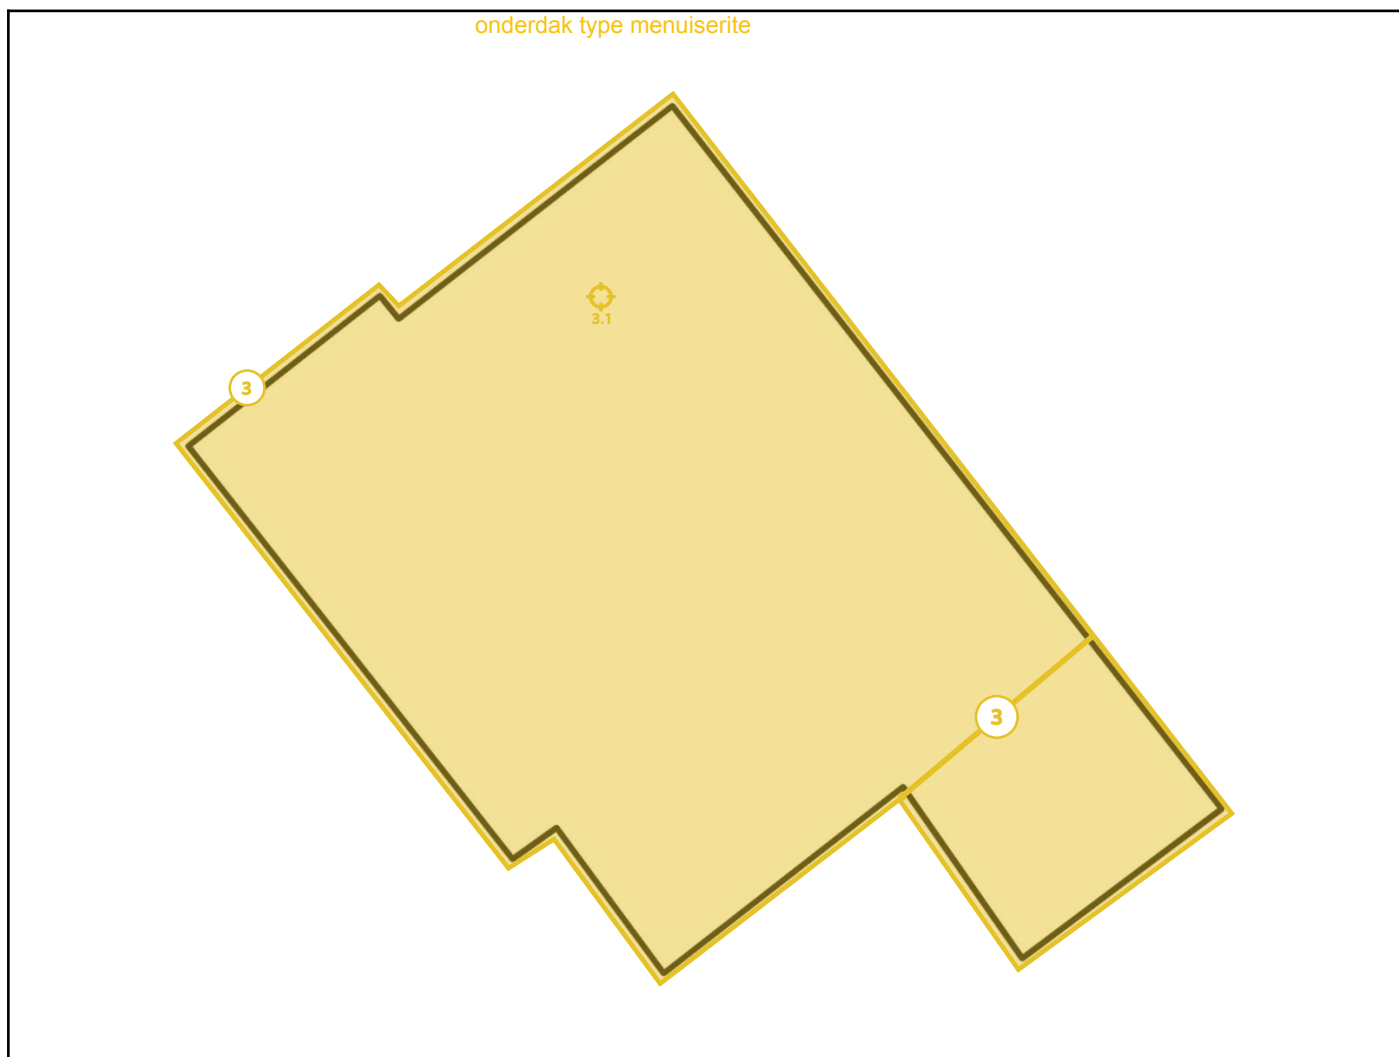
## Plan 1.2: Woning plan

Beschrijving	Type	Actie
3. Onderdak woning	Asbestmateriaal	Zorgvuldig beheren
3.1 Code: 004	Puntmonster	-

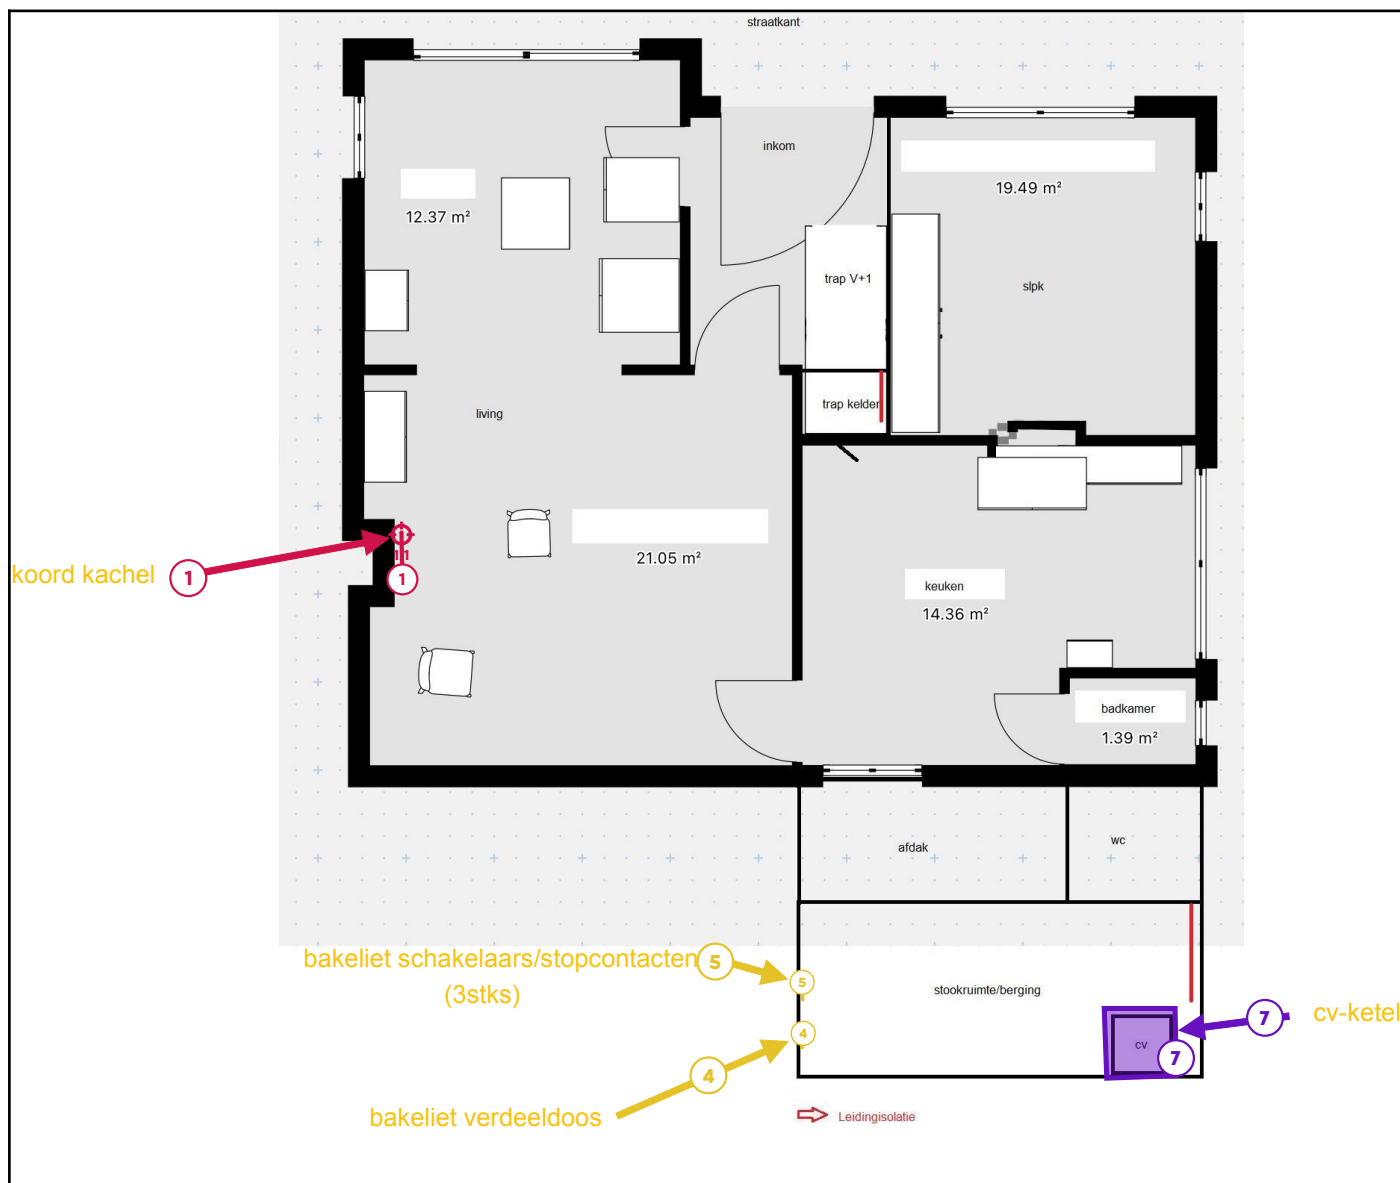
# Plan 1.3: Schets woning glv

Beschrijving	Type	Actie
1. Kachelkoord	Asbestmateriaal	Dringend verwijderen
1.1 Code: 003	Puntmonster	-
4. Bakeliet toep. (verdeeldozen)	Asbestmateriaal	Zorgvuldig beheren
5. Bakeliet toep. (schakelaars en stopcontacten)	Asbestmateriaal	Zorgvuldig beheren
7. Cv-ketel	Beperking	-

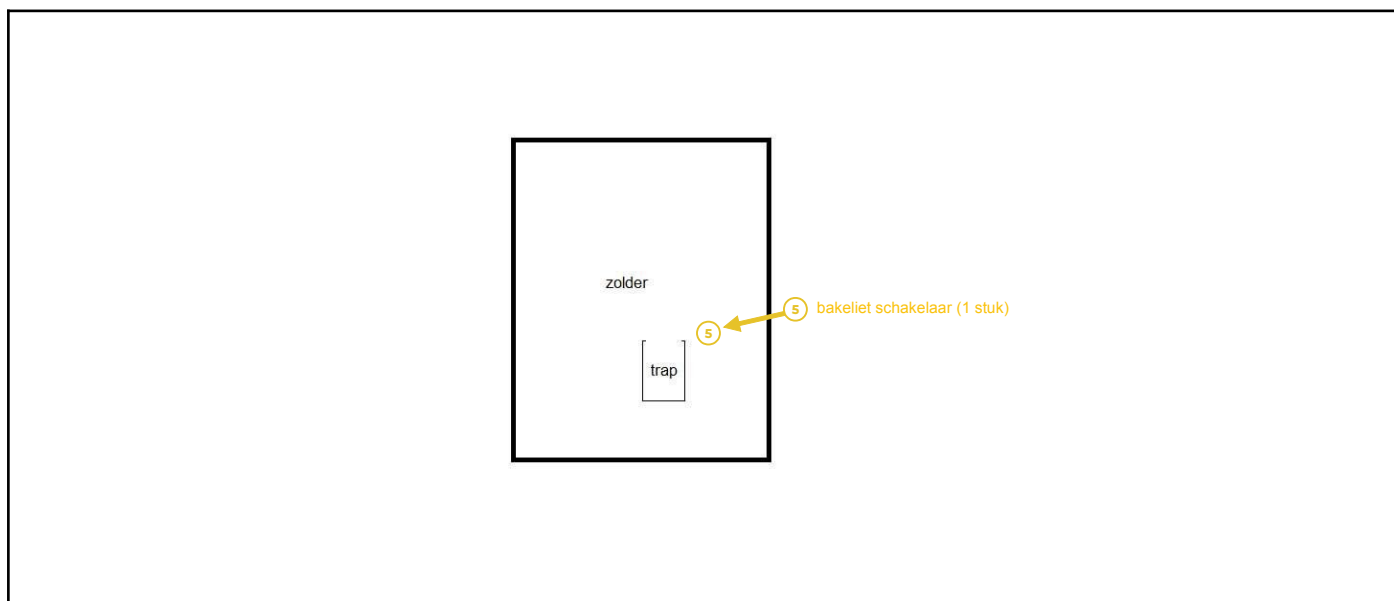
## Plan 1.4: Schets zolder

Beschrijving	Type	Actie
5. Bakeliet toep. (schakelaars en stopcontacten)	Asbestmateriaal	Zorgvuldig beheren

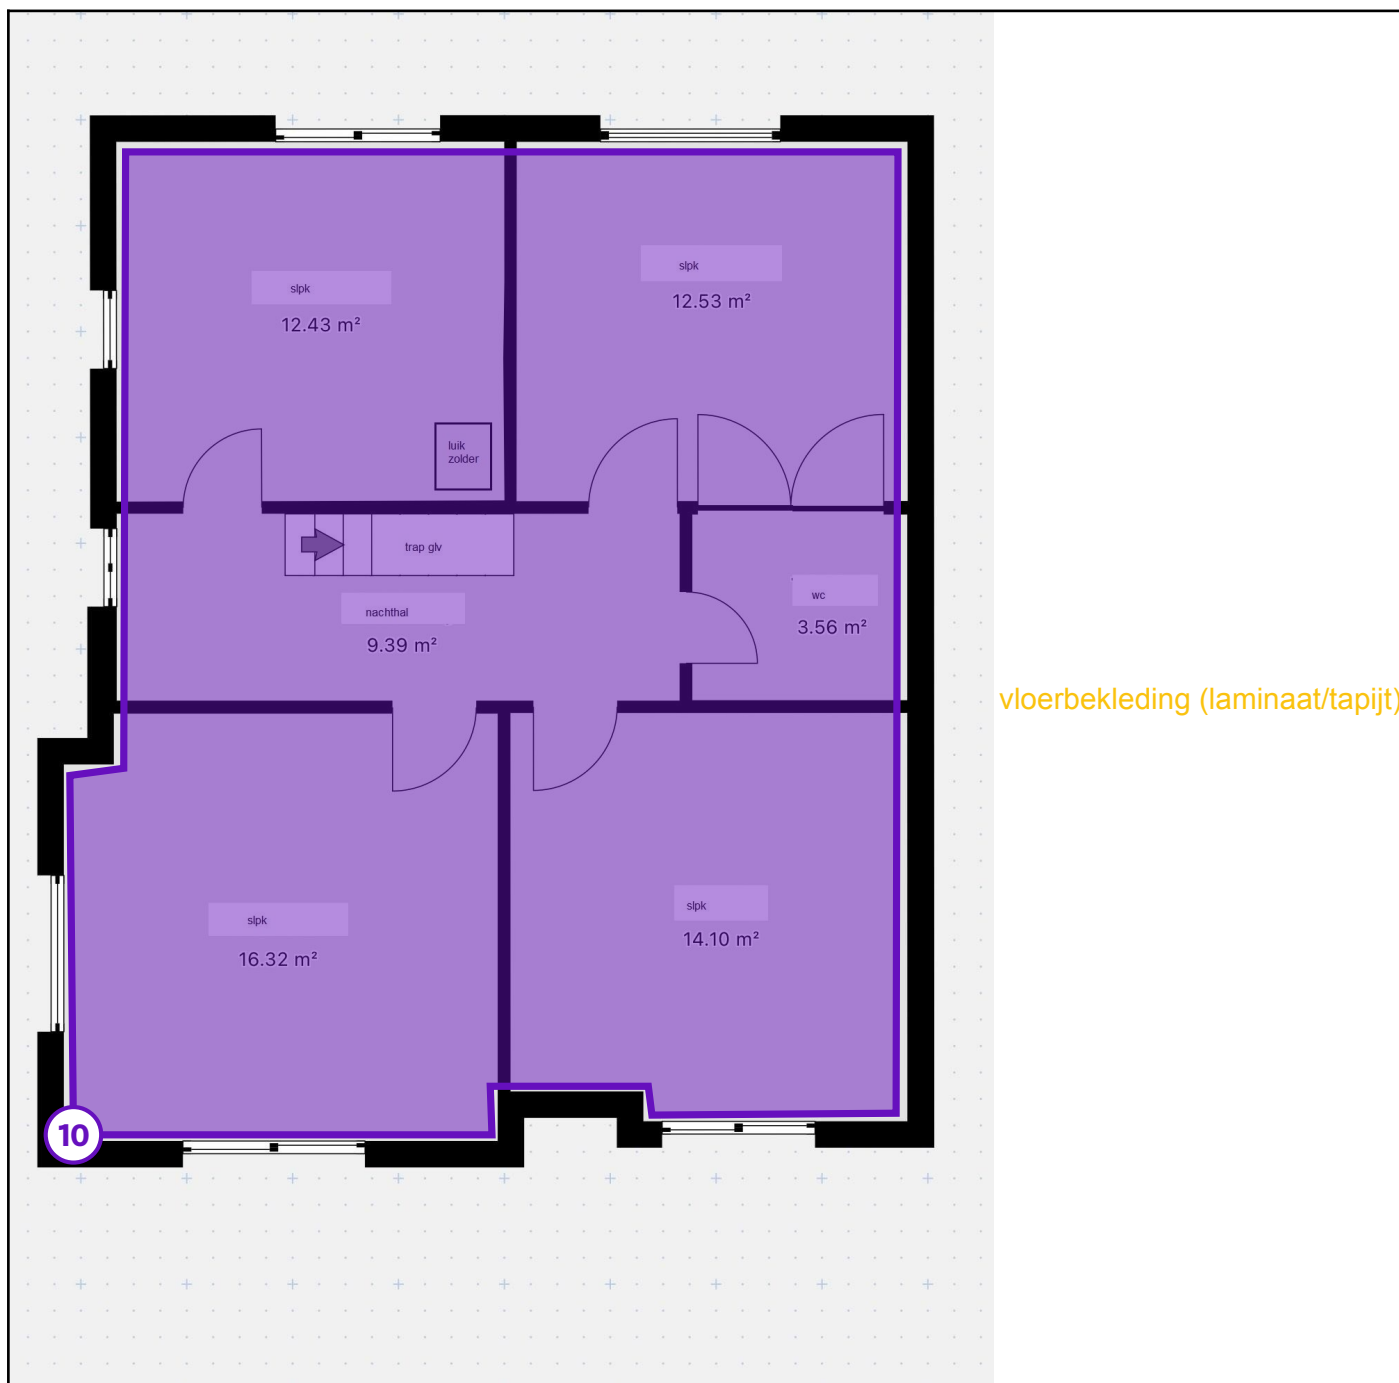
## Plan 1.7: Schets woning V+1

Beschrijving	Type	Actie
10. Laminaat en tapijt vloeren V+1	Advies	-

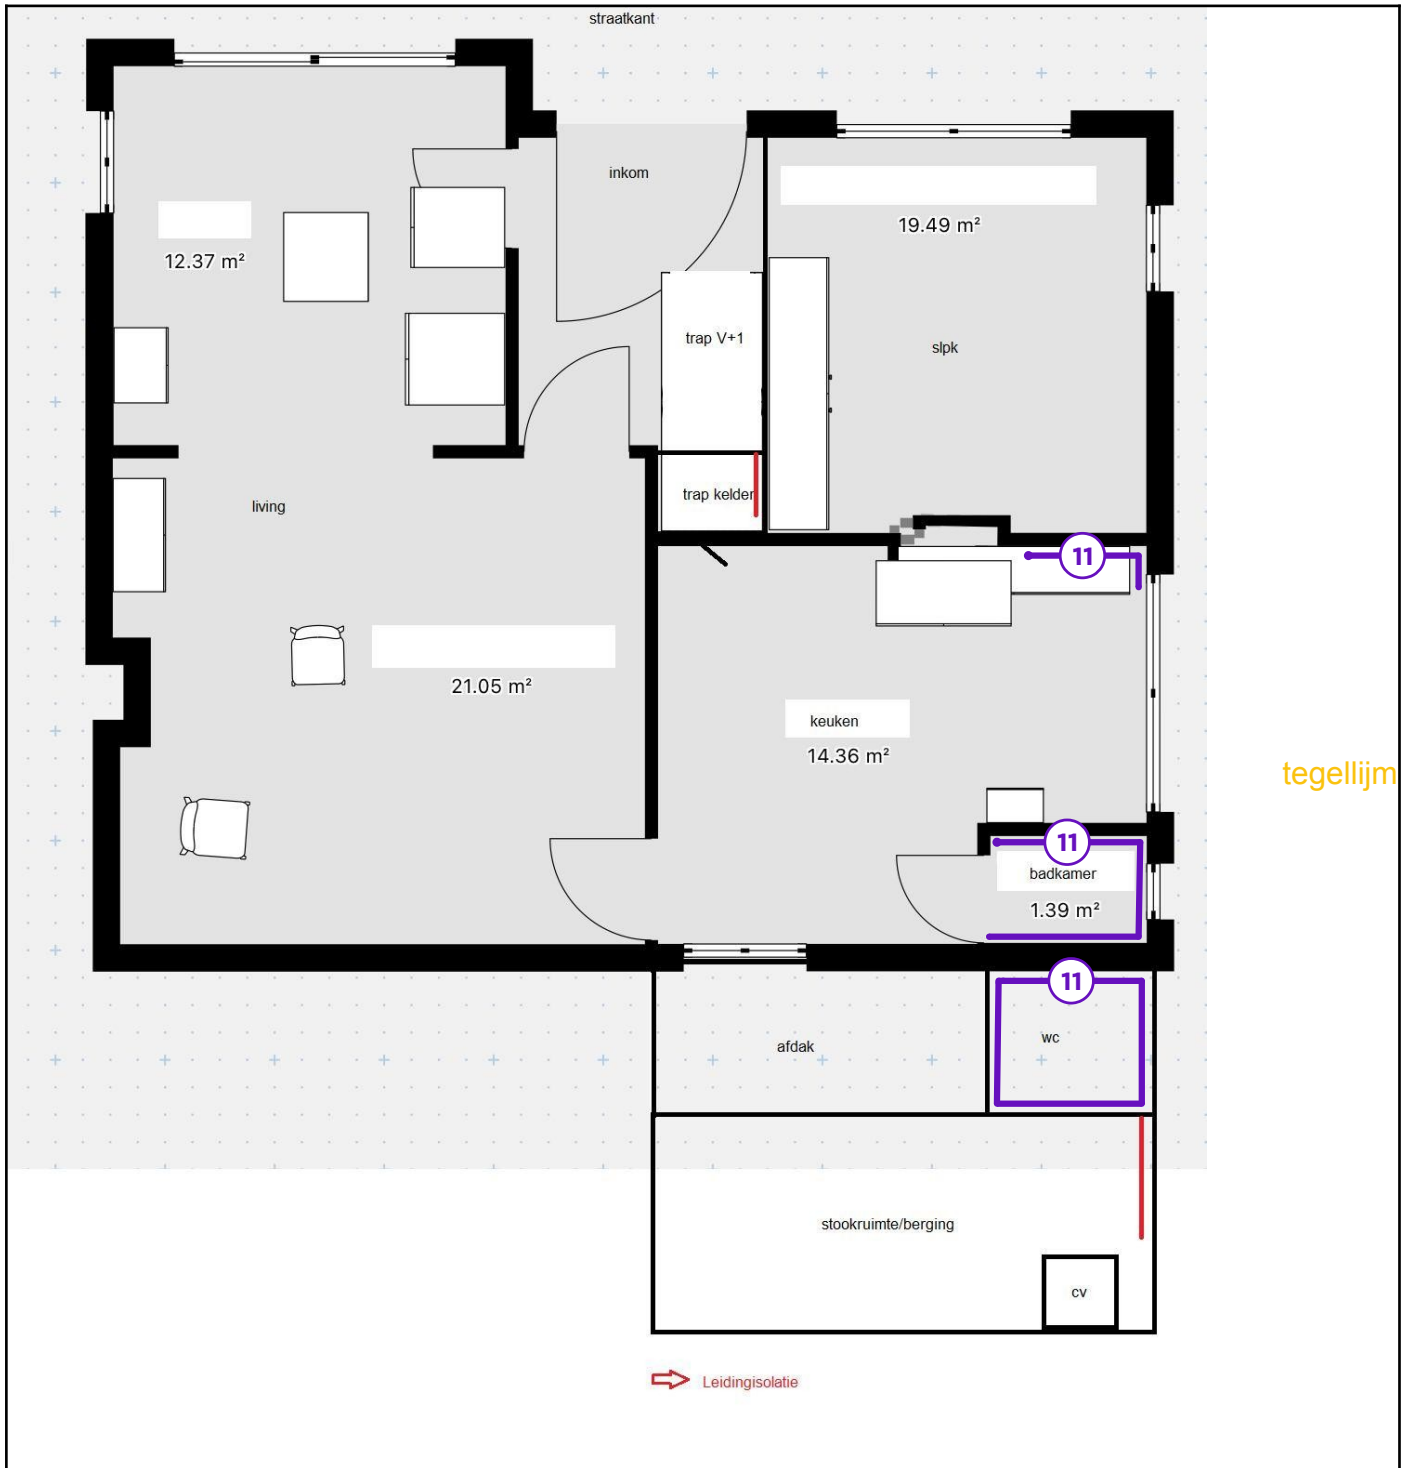
# Plan 1.10: Schets woning glv

Beschrijving	Type	Actie
11. Tegellijm niet zichtbaar	Advies	-

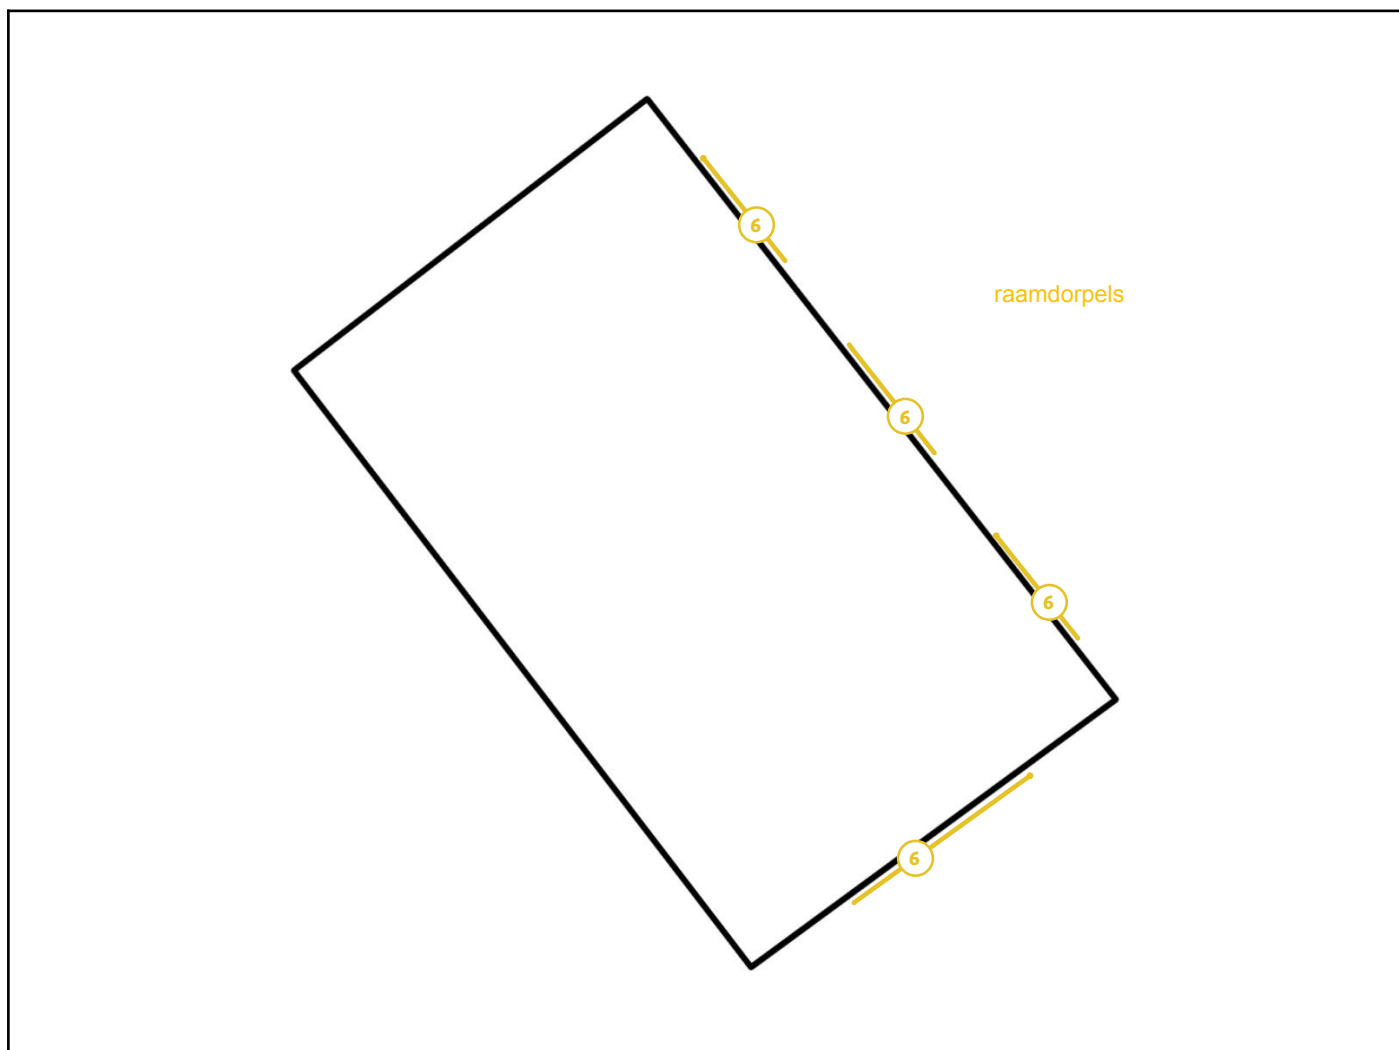
## Plan 2.1: Garage plan

Beschrijving	Type	Actie
6. Raamdorpels (garage)	Asbestmateriaal	Zorgvuldig beheren

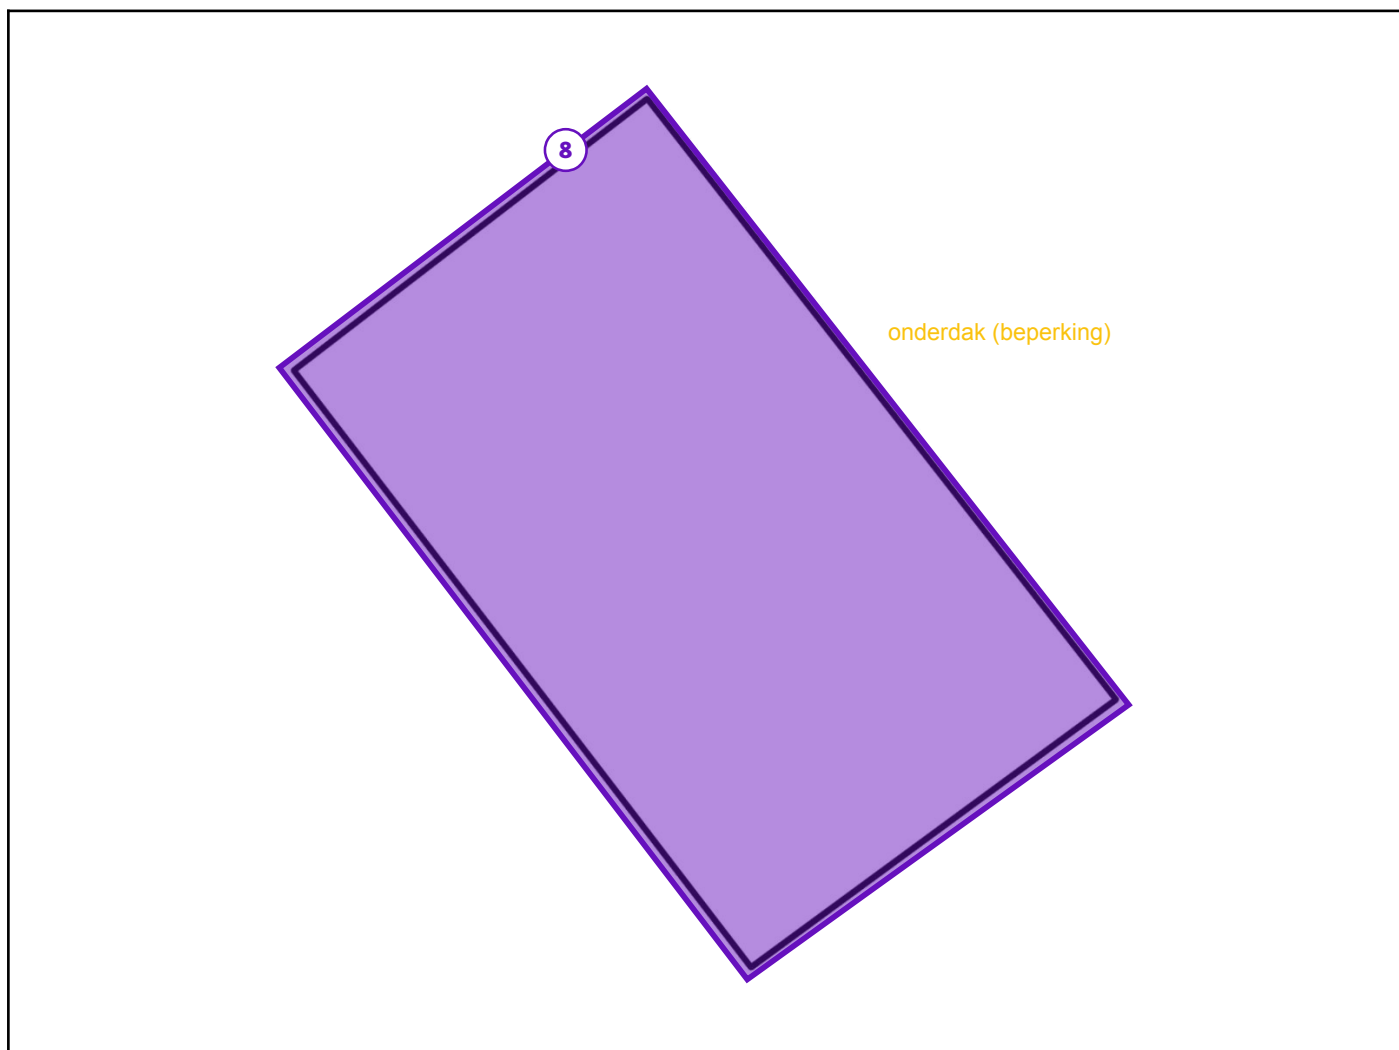
## Plan 2.3: Garage plan

Beschrijving	Type	Actie
8. Onderdak garage	Beperking	-
