# Asbestinventarisatattest

Olmenlaan 29, 2460 Kasterlee

Attestnummer : 20260120-000024.000

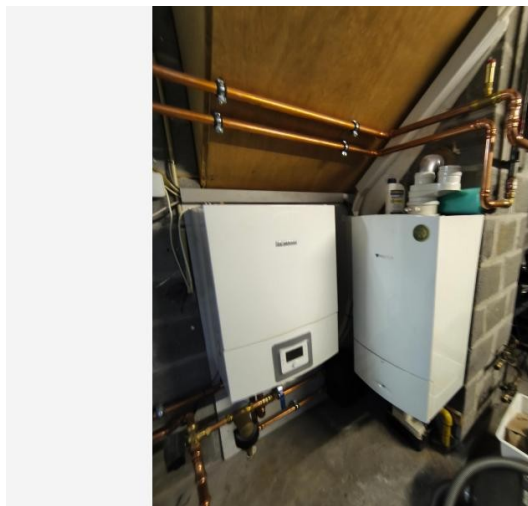
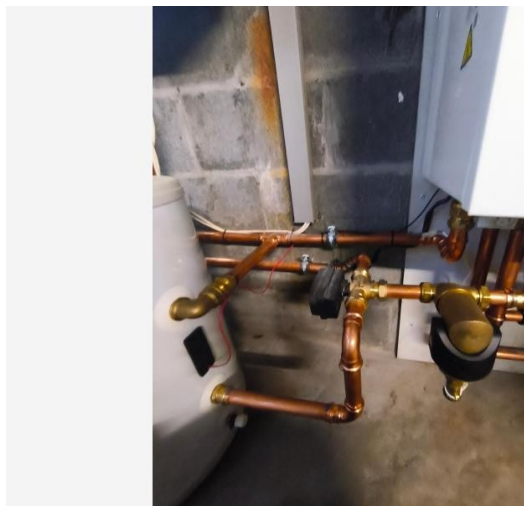
### Fiche 13: Leidingisolatie: niet aanwezig

| Beschrijving | Notitie | Terug te vinden op plannen |
|---|---|---|
| Fiche 13: Leidingisolatie: niet aanwezig | | Plan 1.1: Fundering - Garage |
