# Asbestinventarisatattest

Gebr. Persoonsstraat 16, 3150 Haacht

Attestnummer : 20251215-000289.000

**Niet-asbestveilig**

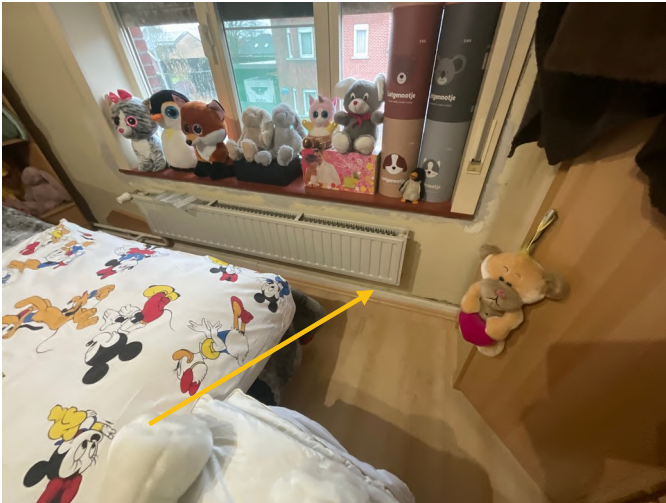
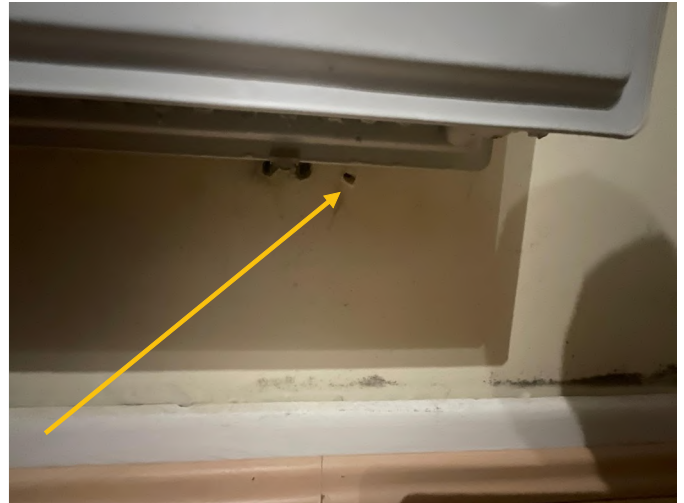
## Fiche 8: Pleisterwerk wand

Geen asbest

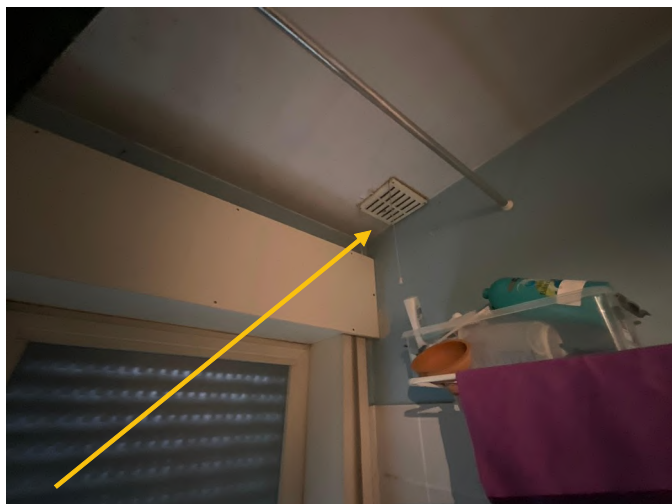
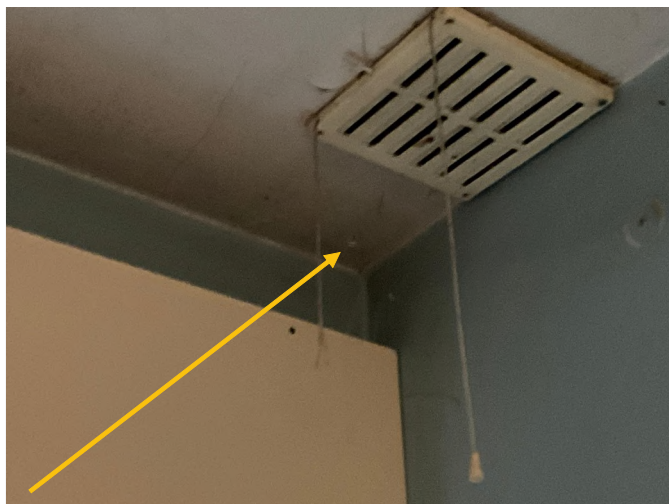
## Fiche 9: Pleisterwerk plafond

Geen asbest

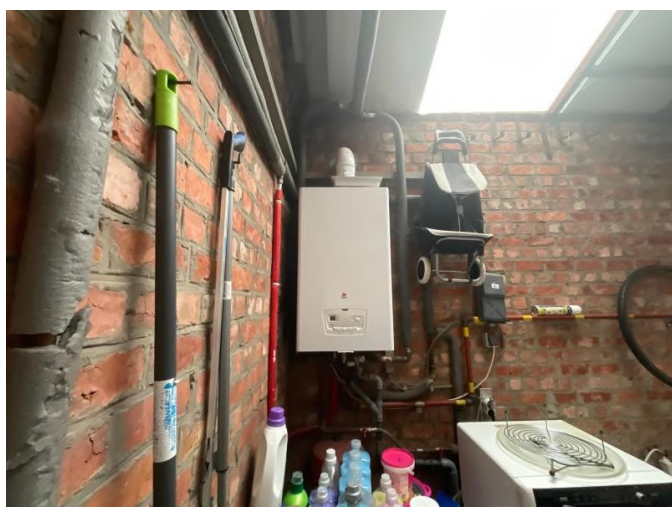
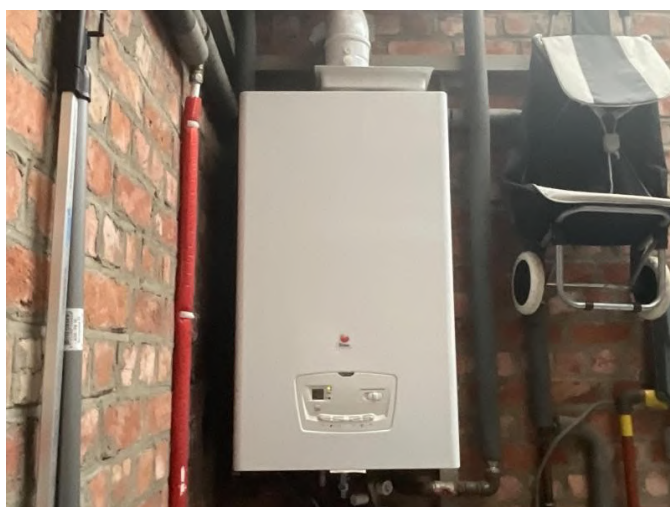
## Fiche 13: Geen asbestverdacht materiaal-centrale verwarming

| Beschrijving | Notitie | Terug te vinden op plannen |
|---|---|---|
| Fiche 13: Geen asbestverdacht materiaal-centrale verwarming | De centrale verwarming werd gecontroleerd tijdens de inspectie van de TCR. Er werden geen asbestverdachte materialen aangetroffen. | Plan 1.4: Woning plan - V+0 - varia |
