# Asbestinventarisatetest

Kalishoekstraat 45, 9120 Beveren-Kruibeke-Zwijndrecht

Attestnummer : 20260118-000126.000

Uitgegeven op : 18.01.2026

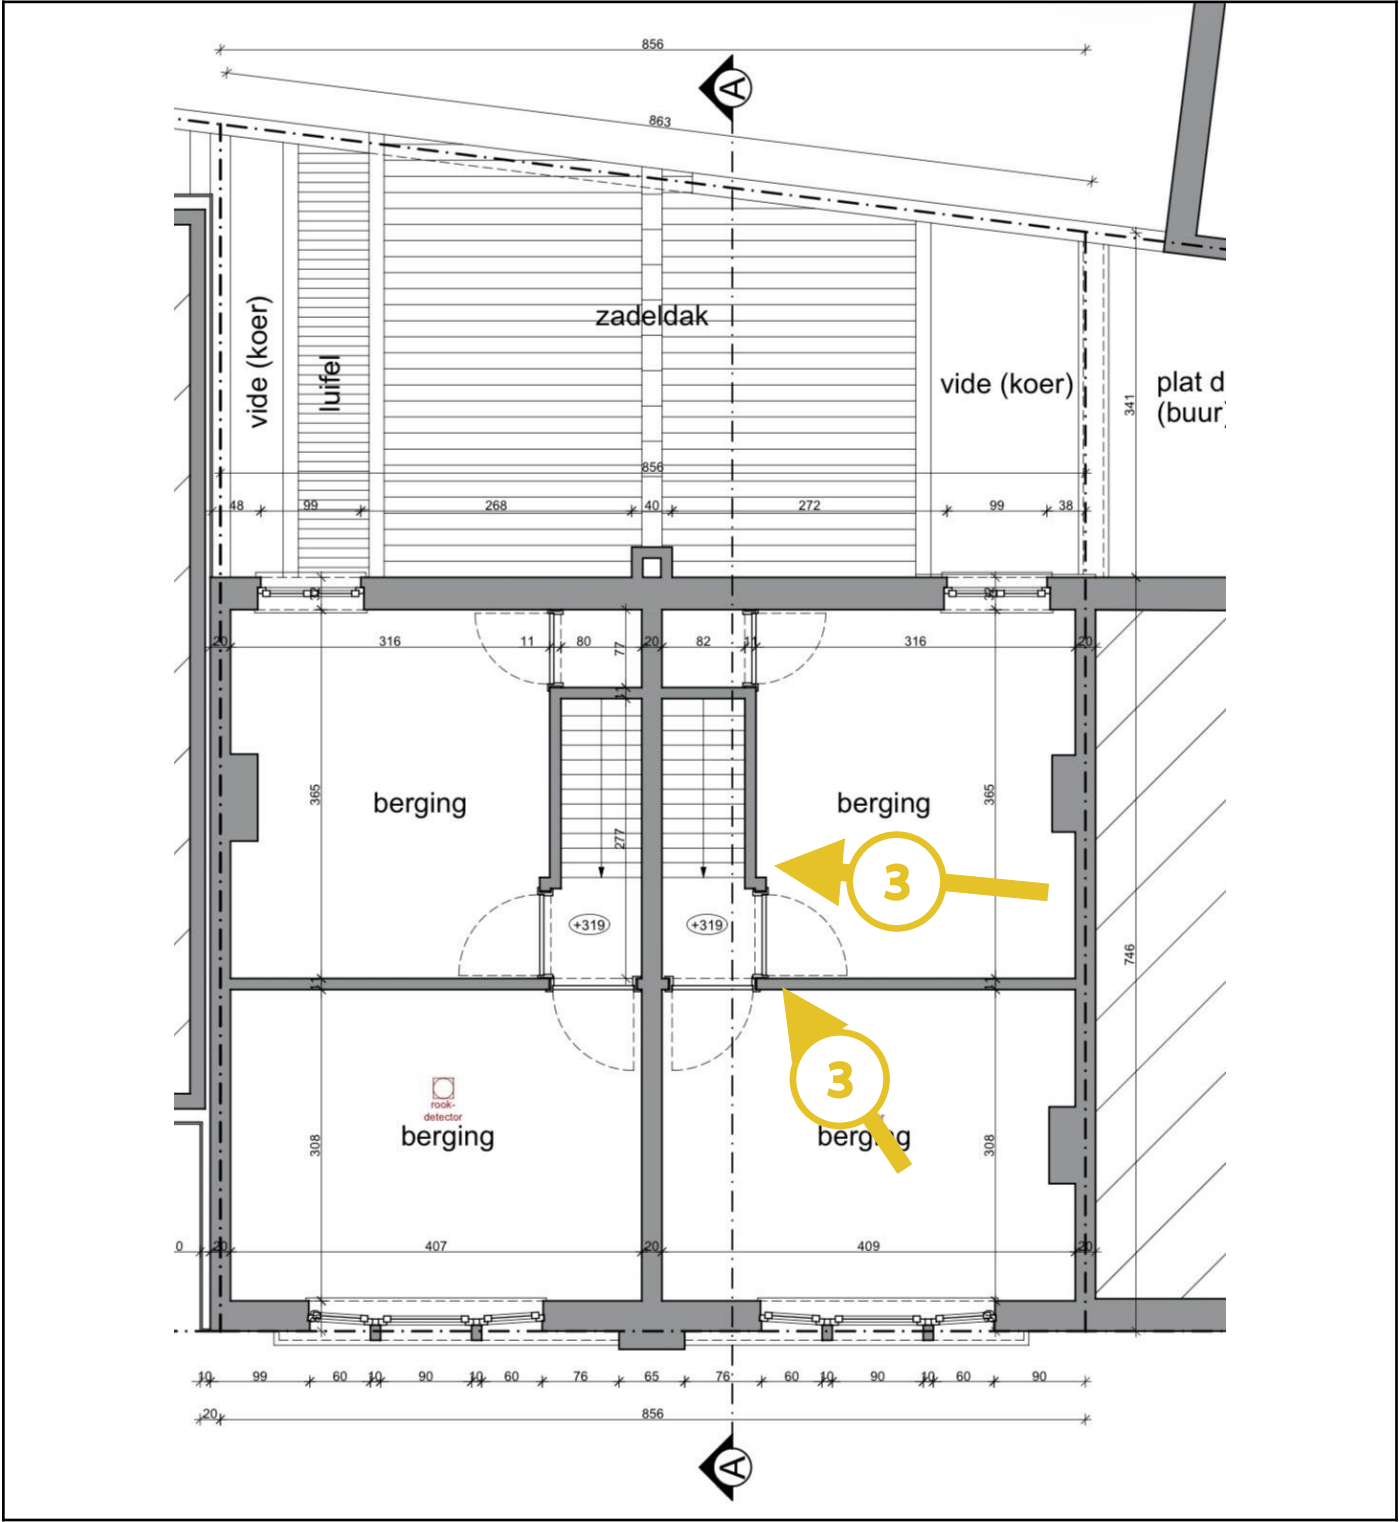
# Plan 1.5: Eerste verdieping

| Beschrijving | Type | Actie |
|---|---|---|
| 3. Bakeliet toepassingen | Asbestmateriaal | Zorgvuldig beheren |
