Asbestinventarisatetest

Tiensestraat 200, 3000 Leuven

Attestnummer : 20250528-000368.000

Uitgegeven op : 28.05.2025

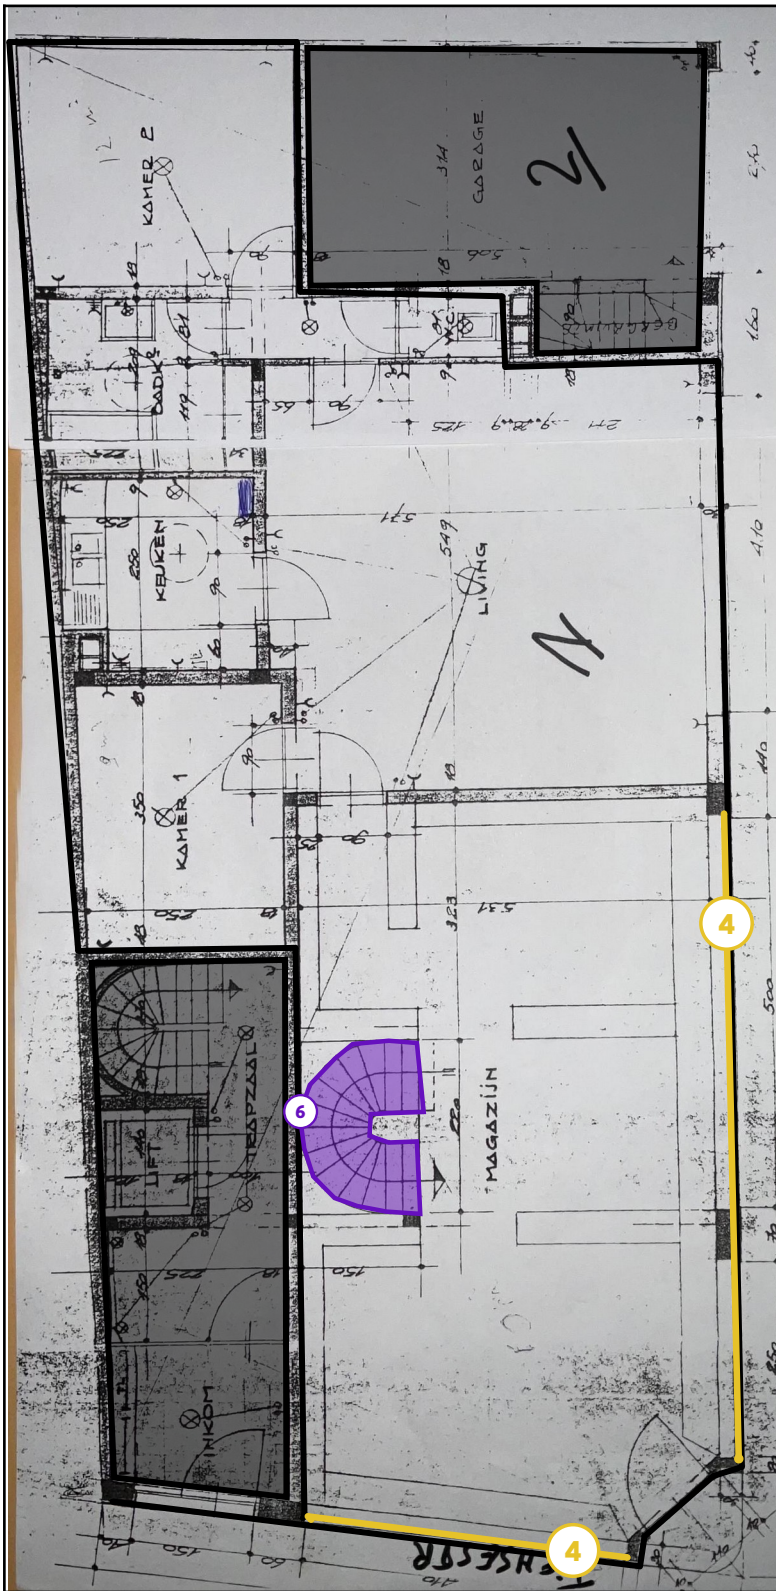
Plan 1.1: Gelijkvloers - mastiek - viny (trap)

4. Mastiek glas	Asbestmateriaal	Zorgvuldig beheren
6. Vinyl trapbekleding (niet verdacht)	Advies	-

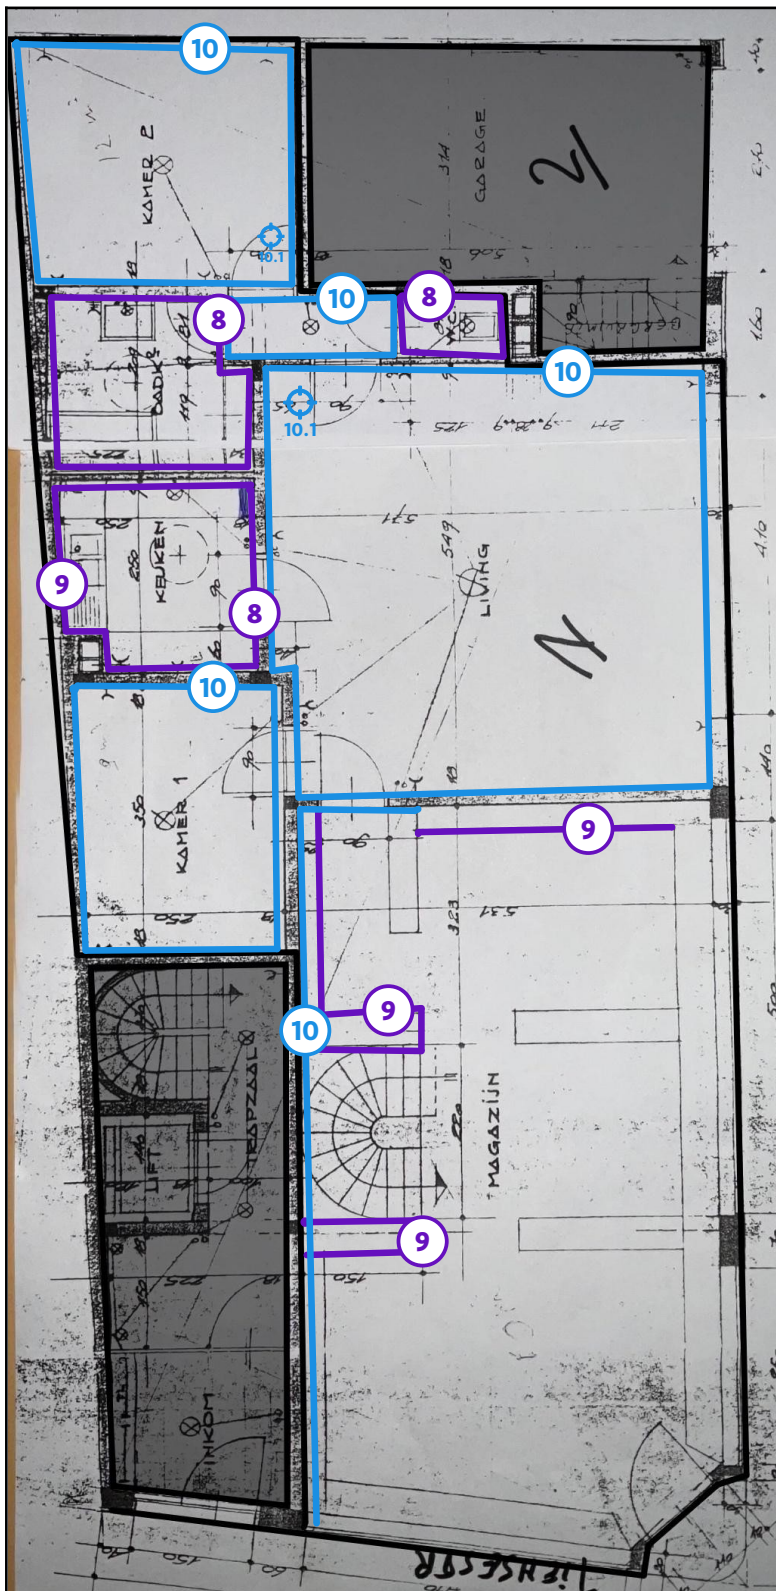
Plan 1.2: Gelijkvloers - pleisterwerk wanden

8. Wandtegels badkamer	Advies	-
9. Houten wanden (wandkasten)	Advies	-
10. Pleisterwerk wanden	Geen asbest	-
10.1 Code: Mn1 pleister wand	Mengmonster	-

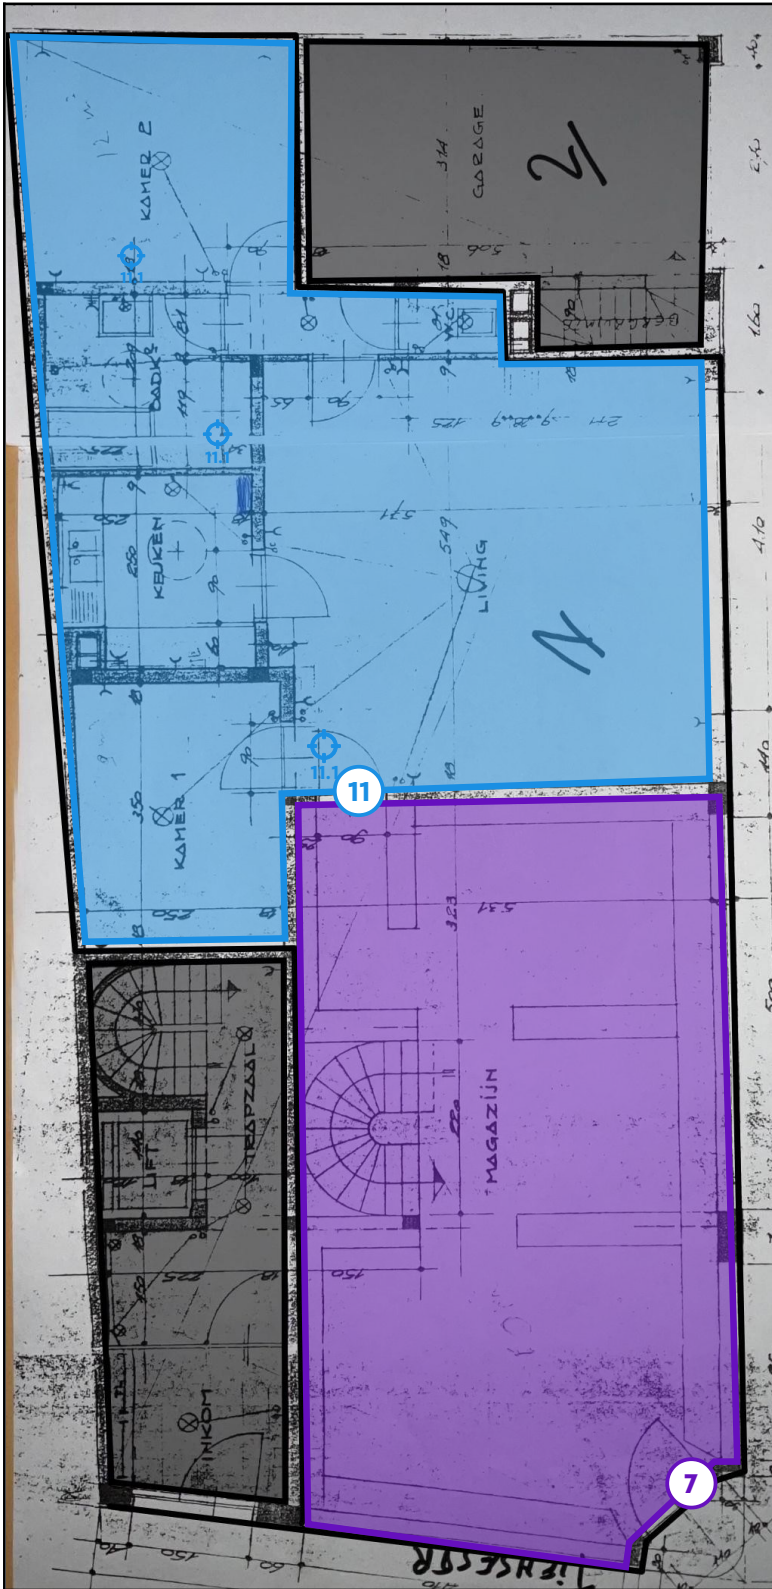
Plan 1.3: Gelijkvloers - pleisterwerk plafonds

7. Gipsplaat wanden en/of plafonds	Advies	-
11. Pleisterwerk plafonds	Geen asbest	-
11.1 Code: MN2 pleister plafond	Mengmonster	-

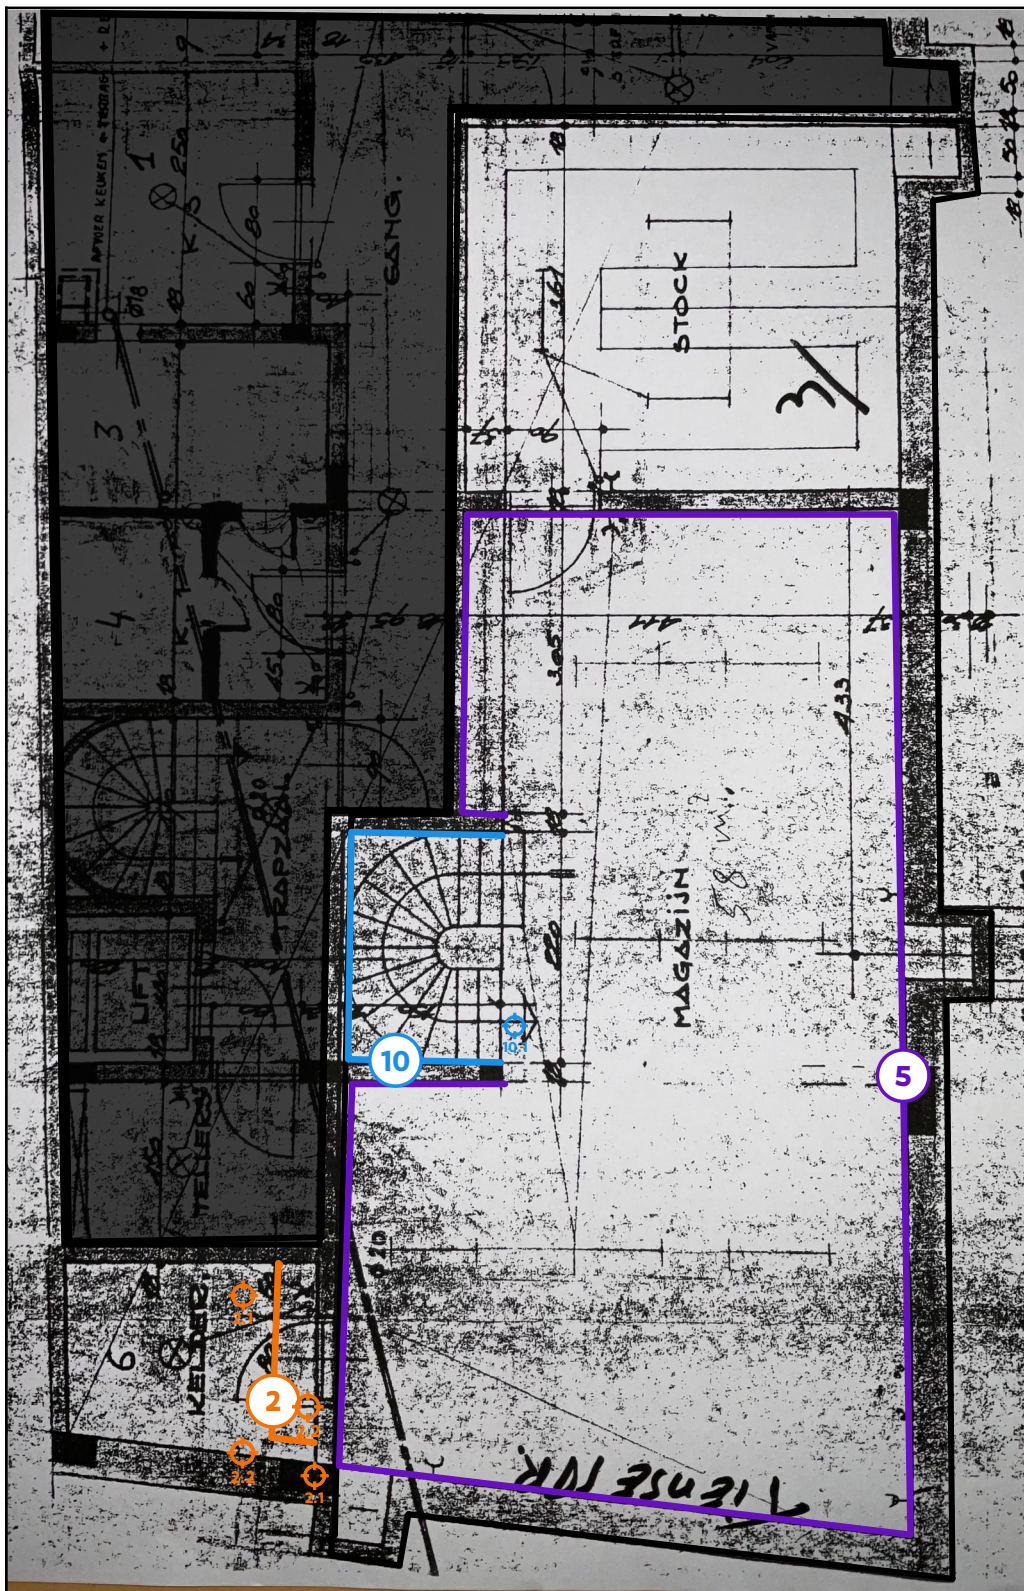
Plan 1.4: Kelder - pleisterwerk wanden - leidingisolatie

2. Leidingisolatie (gips)	Asbestmateriaal	Verwijderen
2.1 Code: Mn3 rechte stukken	Mengmonster	-
2.2 Code: Mn4 hoeken	Mengmonster	-
5. Houten/kunststof wanden & plafonds	Advies	-
10. Pleisterwerk wanden	Geen asbest	-
10.1 Code: Mn1 pleister wand	Mengmonster	-
