Asbestinventarisatetest

Stokstraat 1, 3020 Herent

Attestnummer : 20241014-000105.000

Uitgegeven op : 14.10.2024

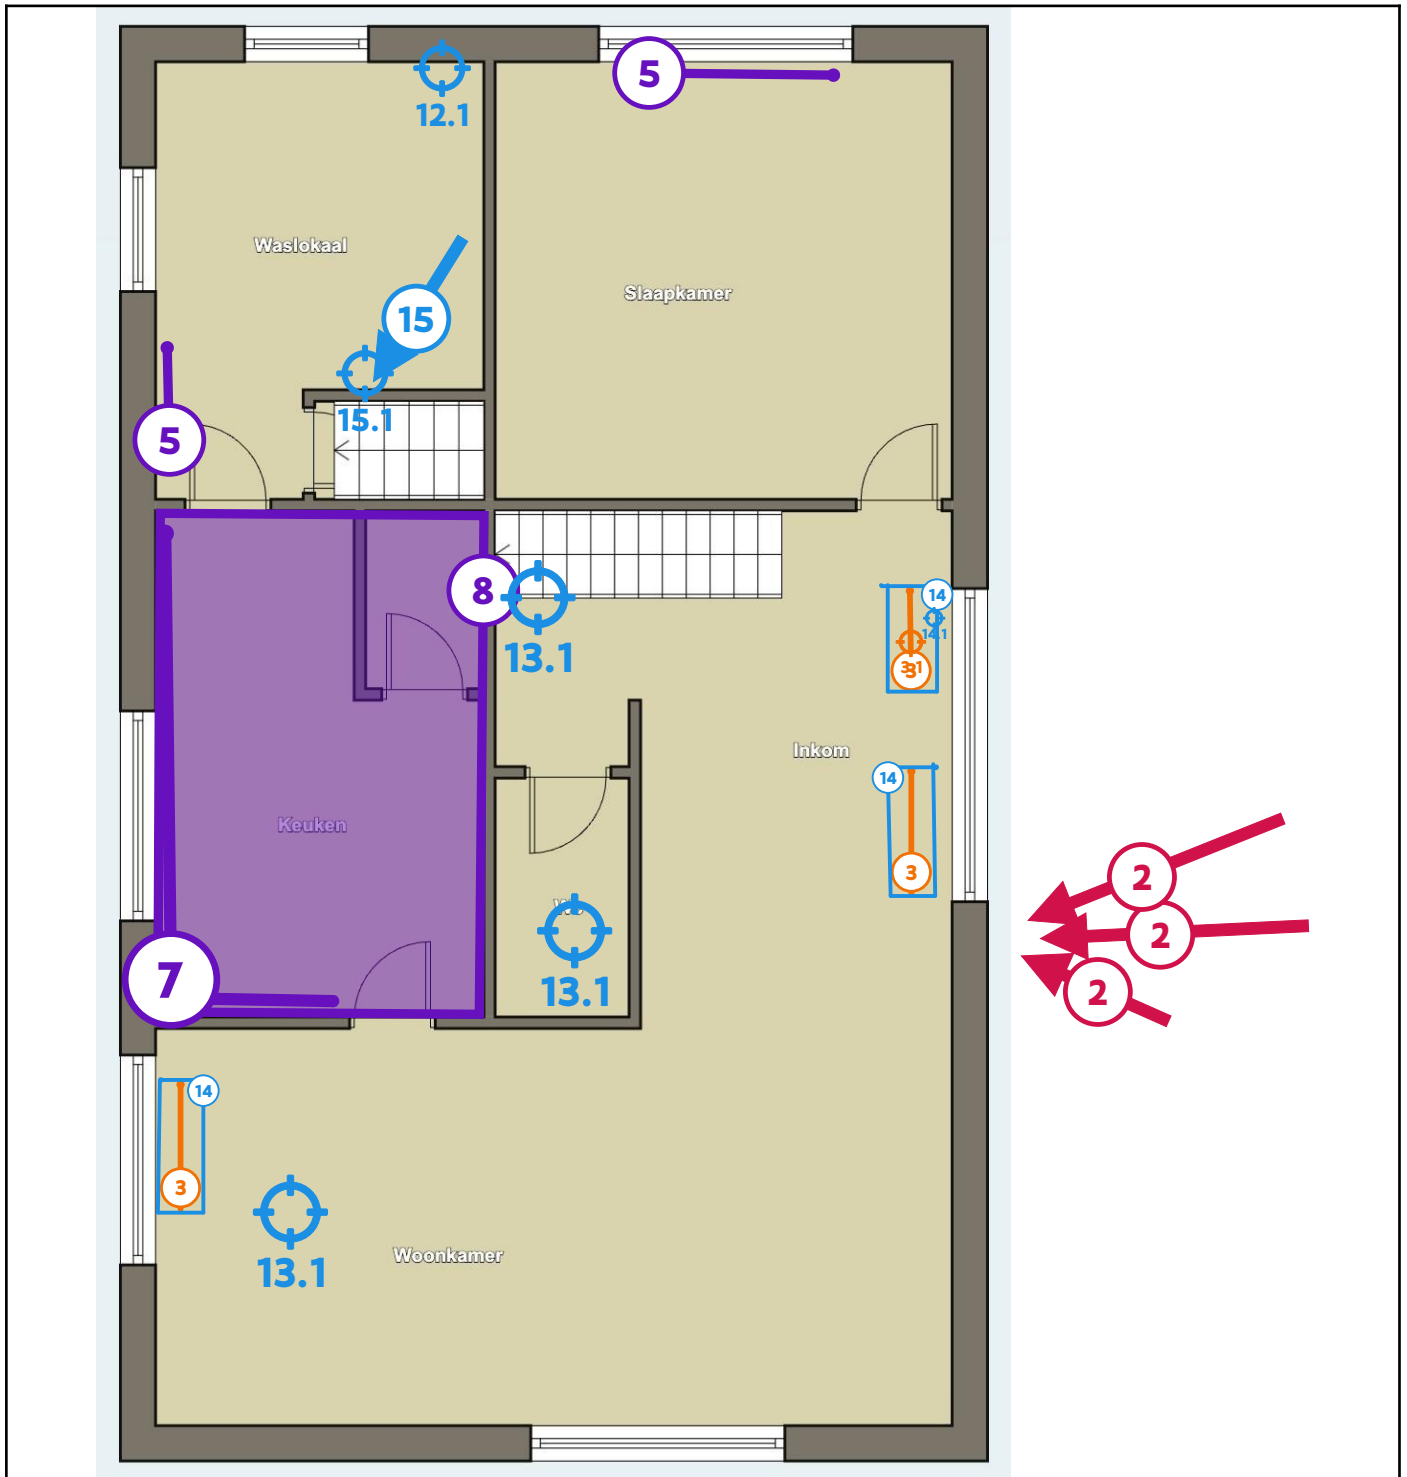
Plan 1.1: Gelijkvloers gebouw 1

Beschrijving	Type	Actie
2. Bloembakken	Asbestmateriaal	Dringend verwijderen

3. Plaat in chauffageput	Asbestmateriaal	Verwijderen
3.1 Code: PS05	Puntmonster	-
5. Gietijzeren/oudere radiatoren (Bouwjaar ongekend)	Advies	-
7. Tegellijn achter wandtegels	Advies	-
8. Plafond - PVC	Advies	-
12. Pleisterwerk - Muren - woning 1	Geen asbest	-
12.1 Code: MS01	Mengmonster	-
13. Pleisterwerk - Plafond - Woning 1	Geen asbest	-
13.1 Code: MS02	Mengmonster	-
14. Pleister wanden chauffageput	Geen asbest	-
14.1 Code: PS09	Puntmonster	-
15. Antidreunplaat onderkant spoelbak waslokaal woning 1	Geen asbest	-
15.1 Code: PS08	Puntmonster	-

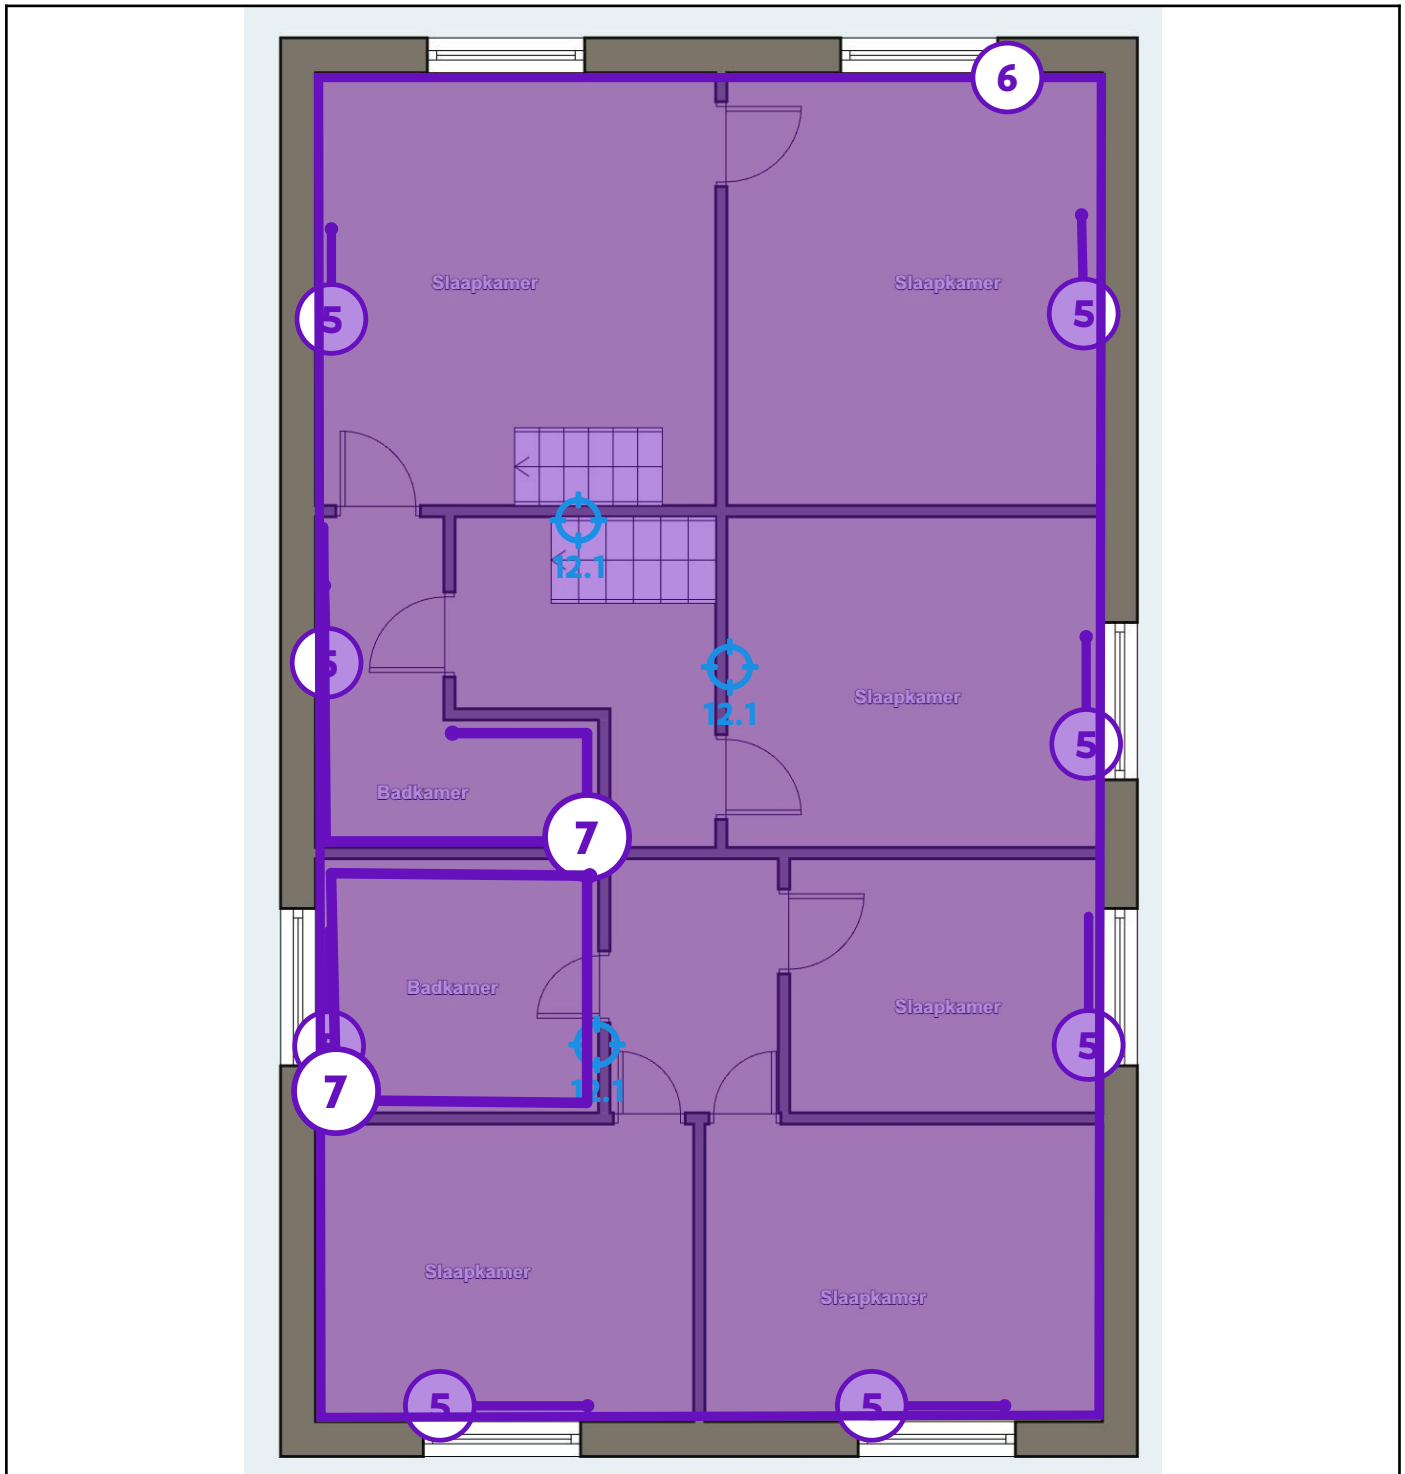
Plan 1.2: 1e verdieping gebouw 1

Beschrijving	Type	Actie
5. Gietijzeren/oudere radiatoren (Bouwjaar ongekend)	Advies	-

6. plafond - gipskarton - Woning 1	Advies	-
7. Tegellijn achter wandtegels	Advies	-
12. Pleisterwerk - Muren - woning 1	Geen asbest	-
12.1 Code: MS01	Mengmonster	-

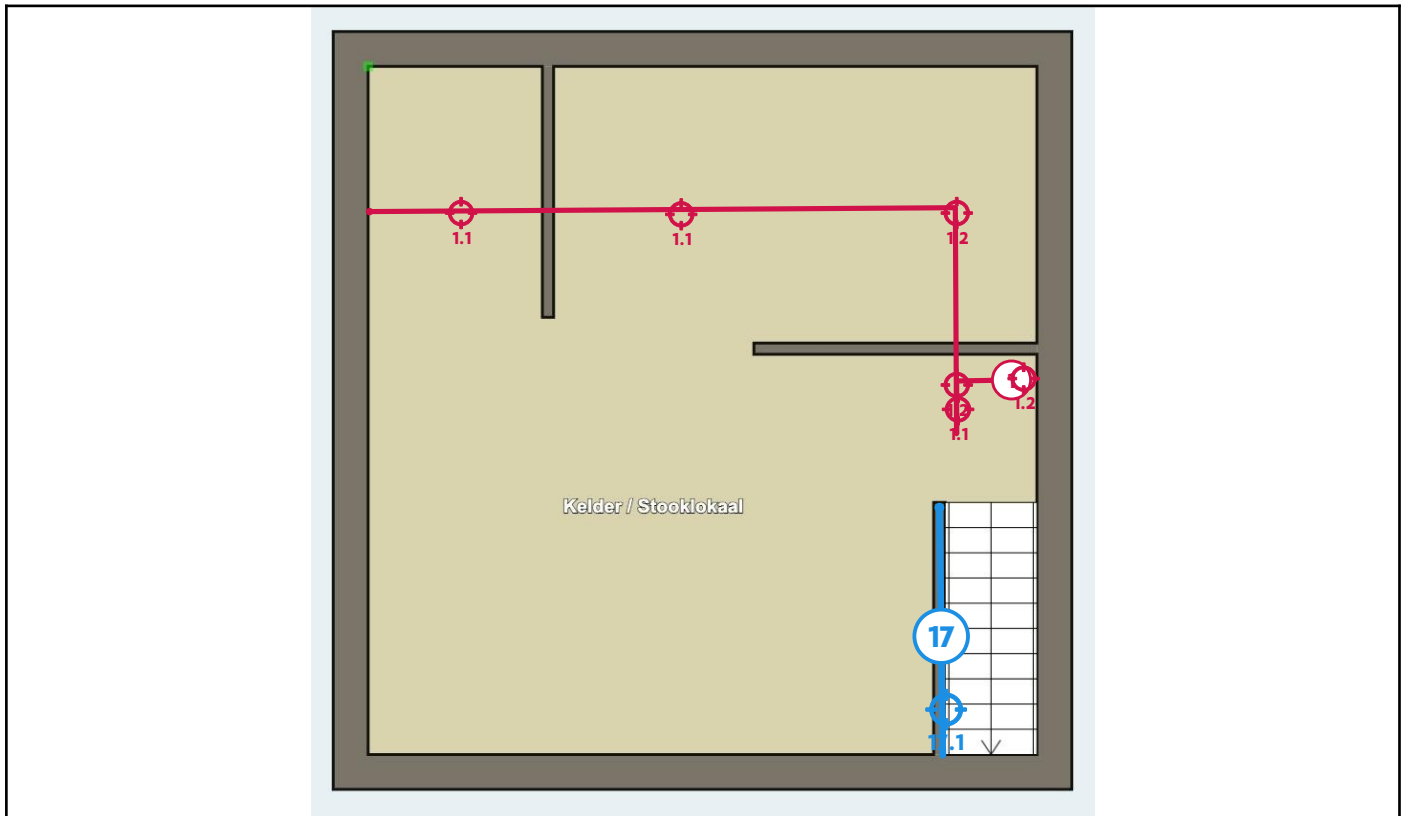
Plan 1.3: Kelder

Beschrijving	Type	Actie
1. Leidingisolatie - Rechte stukken en bochten	Asbestmateriaal	Dringend verwijderen
1.1 Code: MS03	Mengmonster	-
1.2 Code: MS04	Mengmonster	-
17. Wanden kelder	Geen asbest	-
17.1 Code: PS06	Puntmonster	-

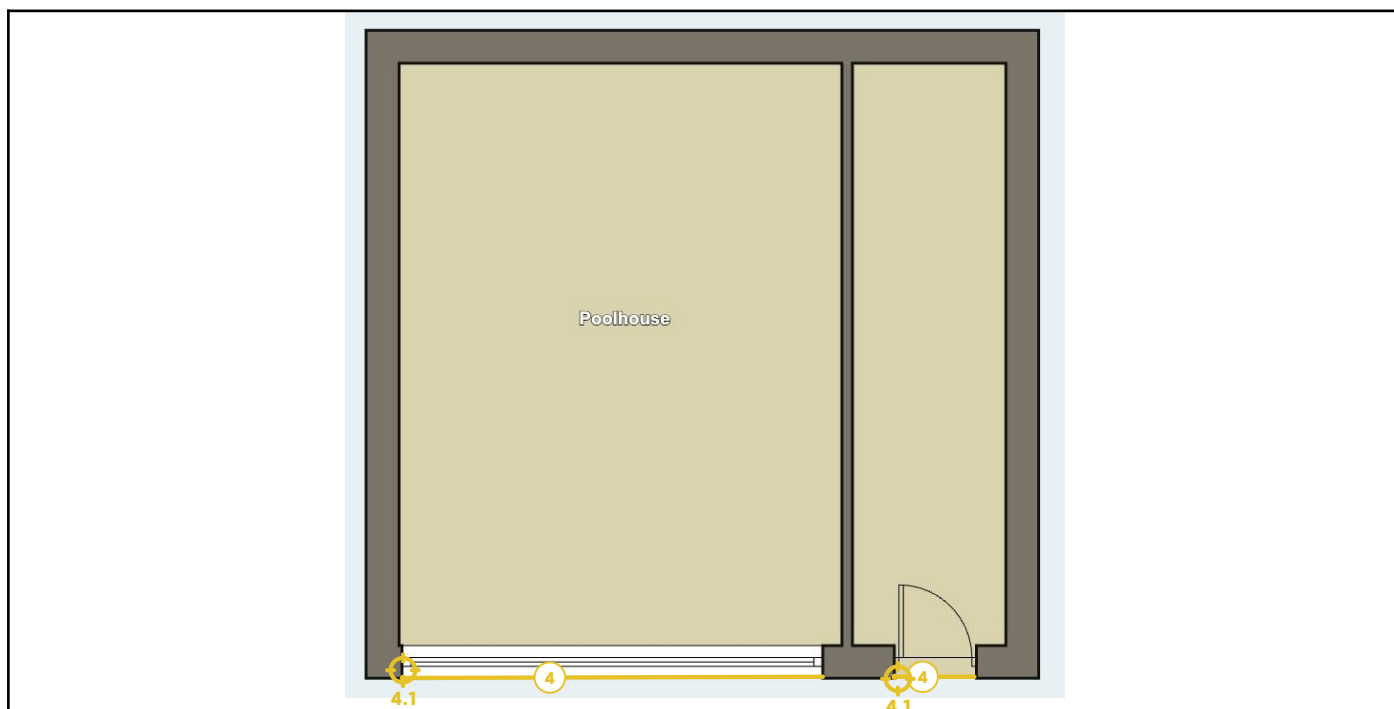
Plan 2.1: Poolhouse

Beschrijving	Type	Actie
4. Mastiek - Tussen glas en kader	Asbestmateriaal	Zorgvuldig beheren
4.1 Code: MS010	Mengmonster	-

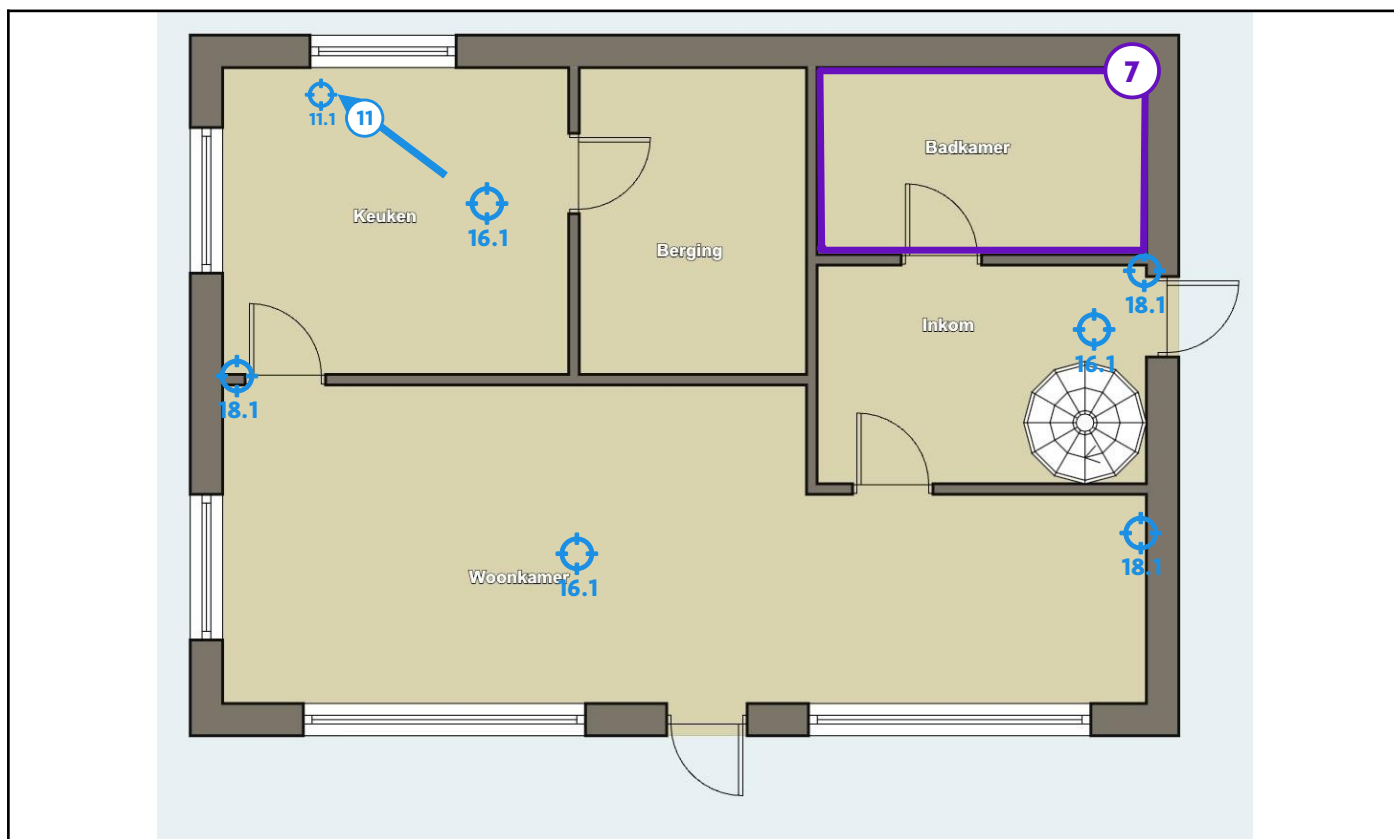
Plan 3.1: Gelijkvloers gebouw 2

Beschrijving	Type	Actie
7. Tegellijn achter wandtegels	Advies	-
11. Antidreunplaat onderkant spoelbak keuken Woning 2	Geen asbest	-
11.1 Code: PS013	Puntmonster	-
16. Pleisterwerk - Plafond - Woning 2	Geen asbest	-
16.1 Code: MS012	Mengmonster	-
18. Pleisterwerk - Muren - Woning 2	Geen asbest	-
18.1 Code: MS011	Mengmonster	-

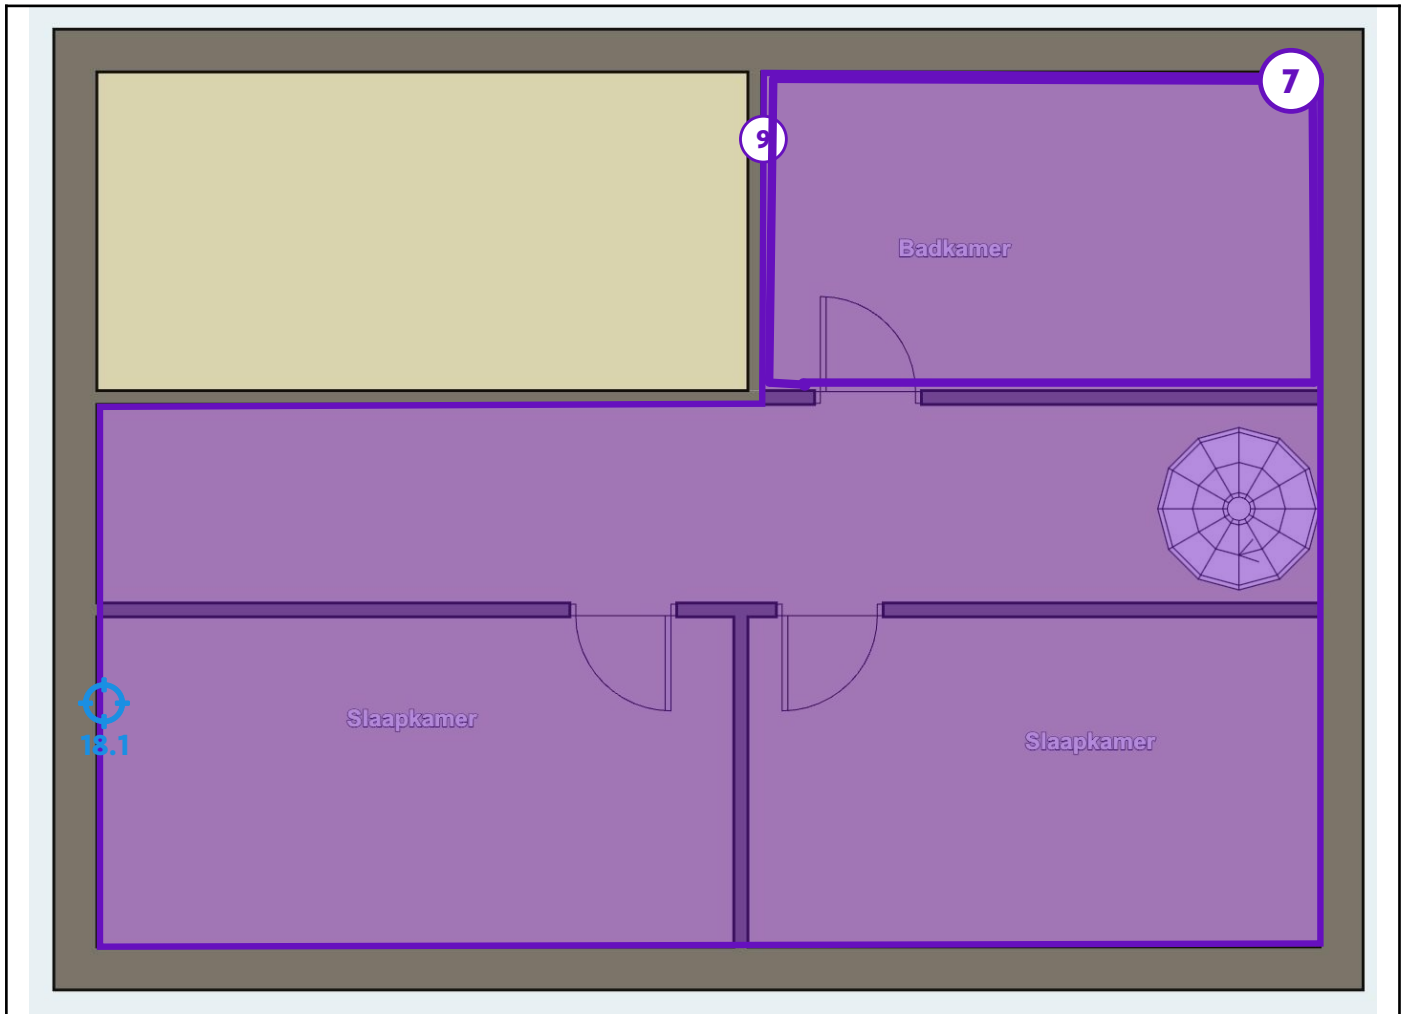
Plan 3.2: 1e verdieping gebouw 2

Beschrijving	Type	Actie
7. Tegellijm achter wandtegels	Advies	-
9. Plafonds - Gipskarton - Woning 2	Advies	-
18. Pleisterwerk - Muren - Woning 2	Geen asbest	-
18.1 Code: MS011	Mengmonster	-

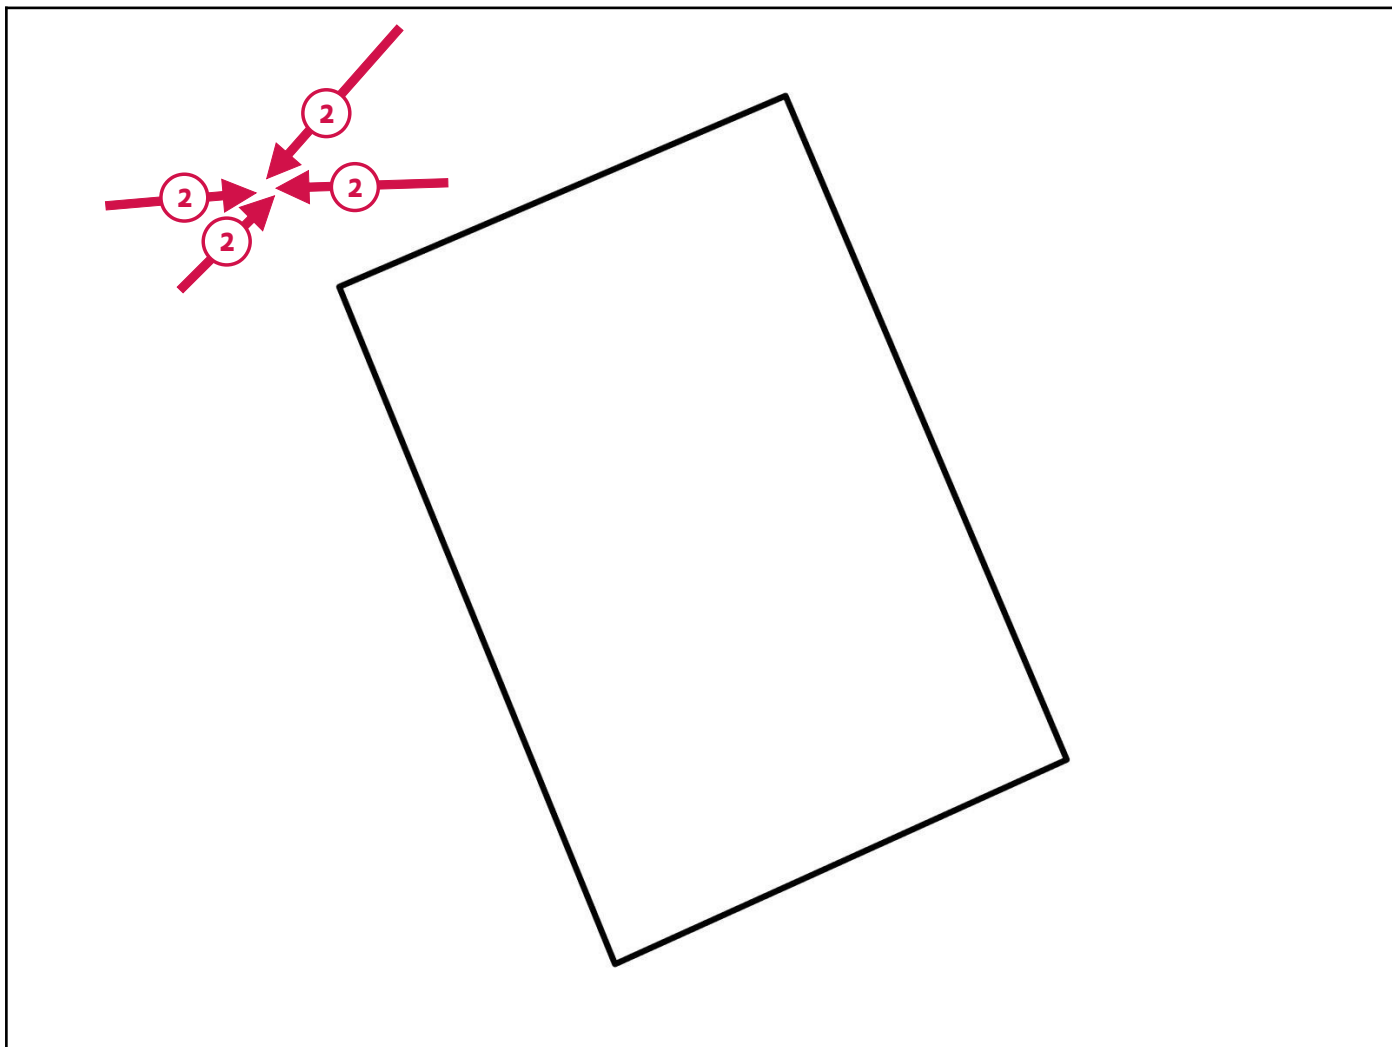
Plan 6.1: Bijgebouw plan

Beschrijving	Type	Actie
2. Bloembakken	Asbestmateriaal	Dringend verwijderen

- Eenvoudige handelingen: mag via doe-het-zelf of door werknemer(s) met opleidingsattest eenvoudige handelingen
EH via doe-het zelf: Gebruik een FFP3 masker, handschoenen en tyvek. Leg de bloembakken zonder te breken of schade aan te brengen in plastic zakken, verpak dubbel met plastic folie.

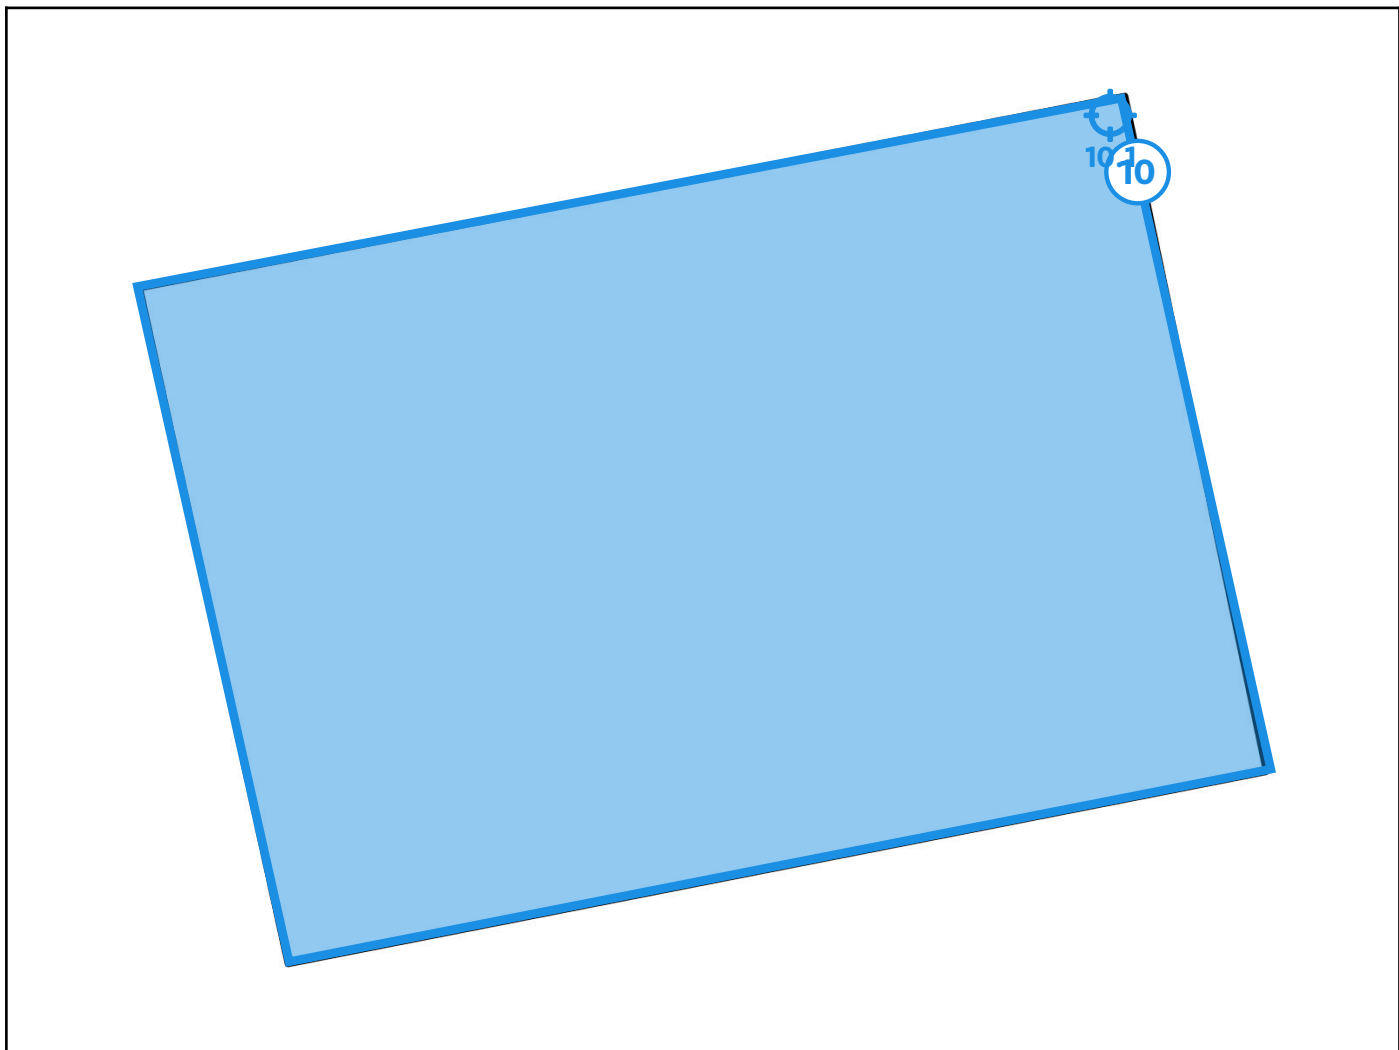
Plan 7.1: Bijgebouw plan

Beschrijving	Type	Actie
10. Roofing - Tuinhuis	Geen asbest	-
10.1 Code: PS07	Puntmonster	-
