Asbestinventarisatetest

Buizegemlei 97, 2650 Edegem

Attestnummer : 20250521-000407.000

Asbestveilig (maar niet asbestvrij)

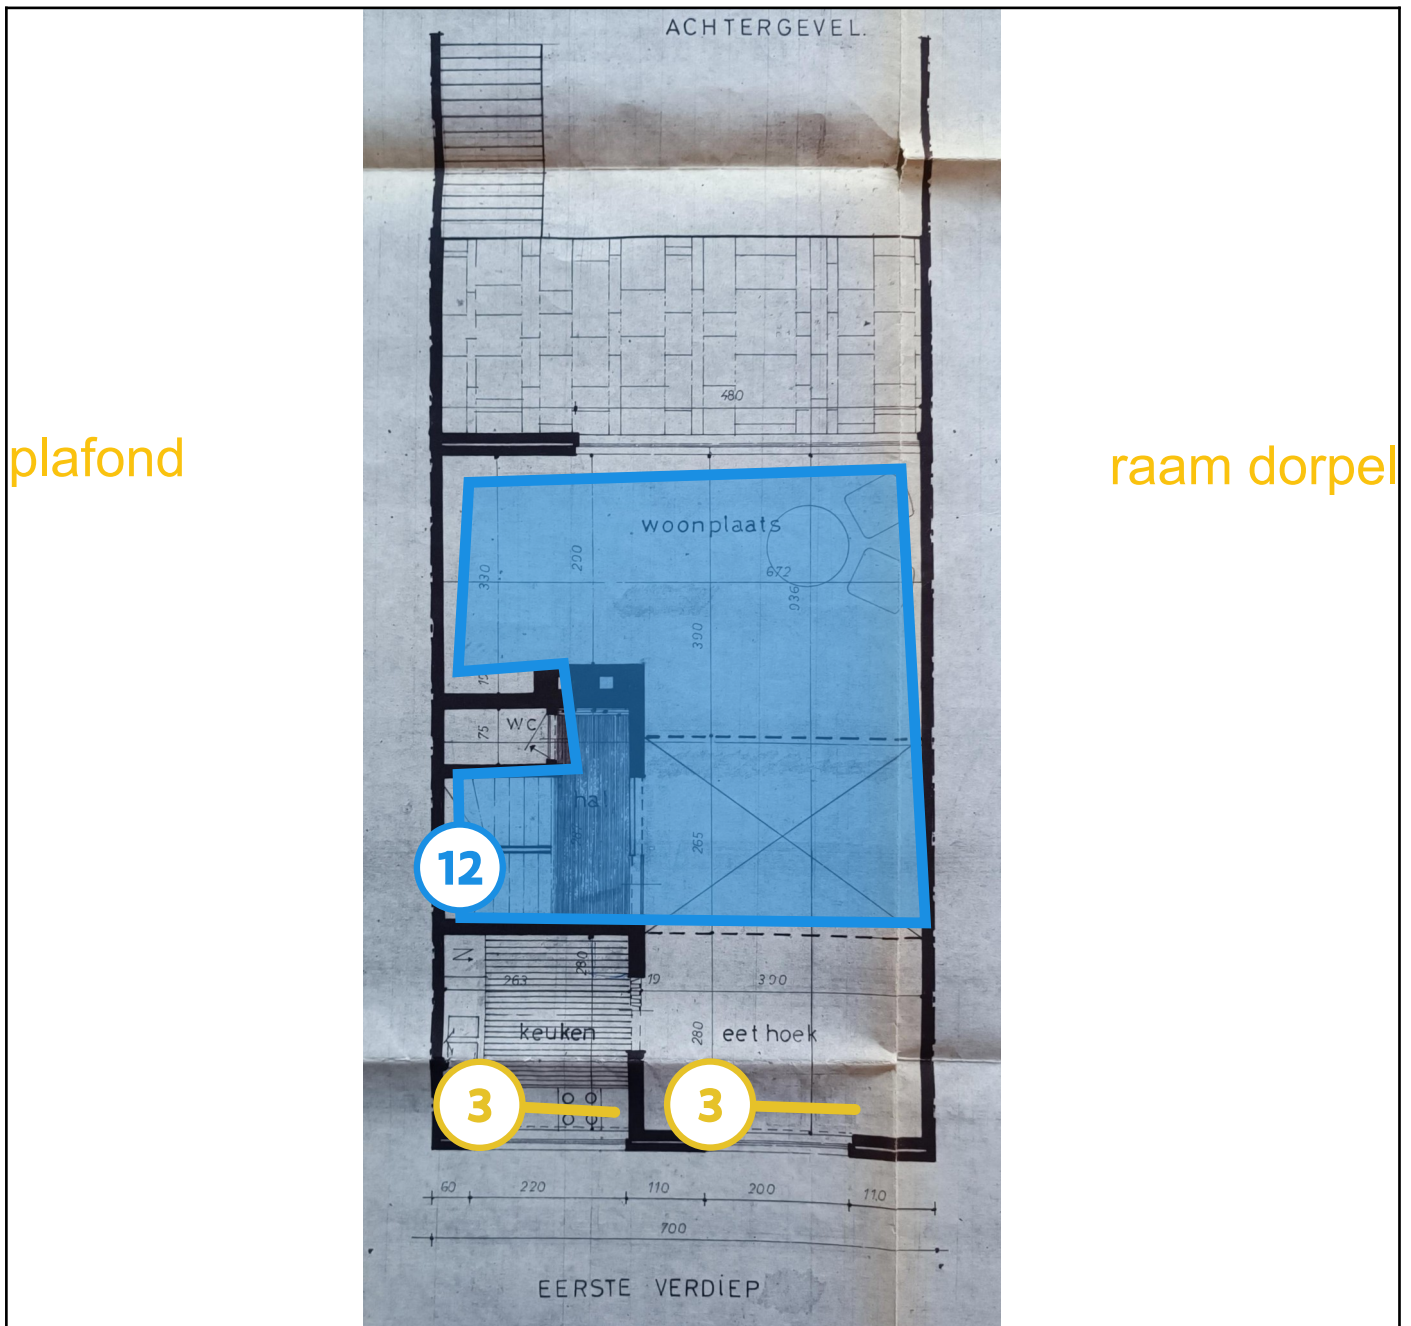
Plan 1.1: plan 1 verd

Beschrijving	Type	Actie
3. Venstertablet/deurdorpel binnen (massal)	Asbestmateriaal	Zorgvuldig beheren
12. Plafondpleister	Geen asbest	-

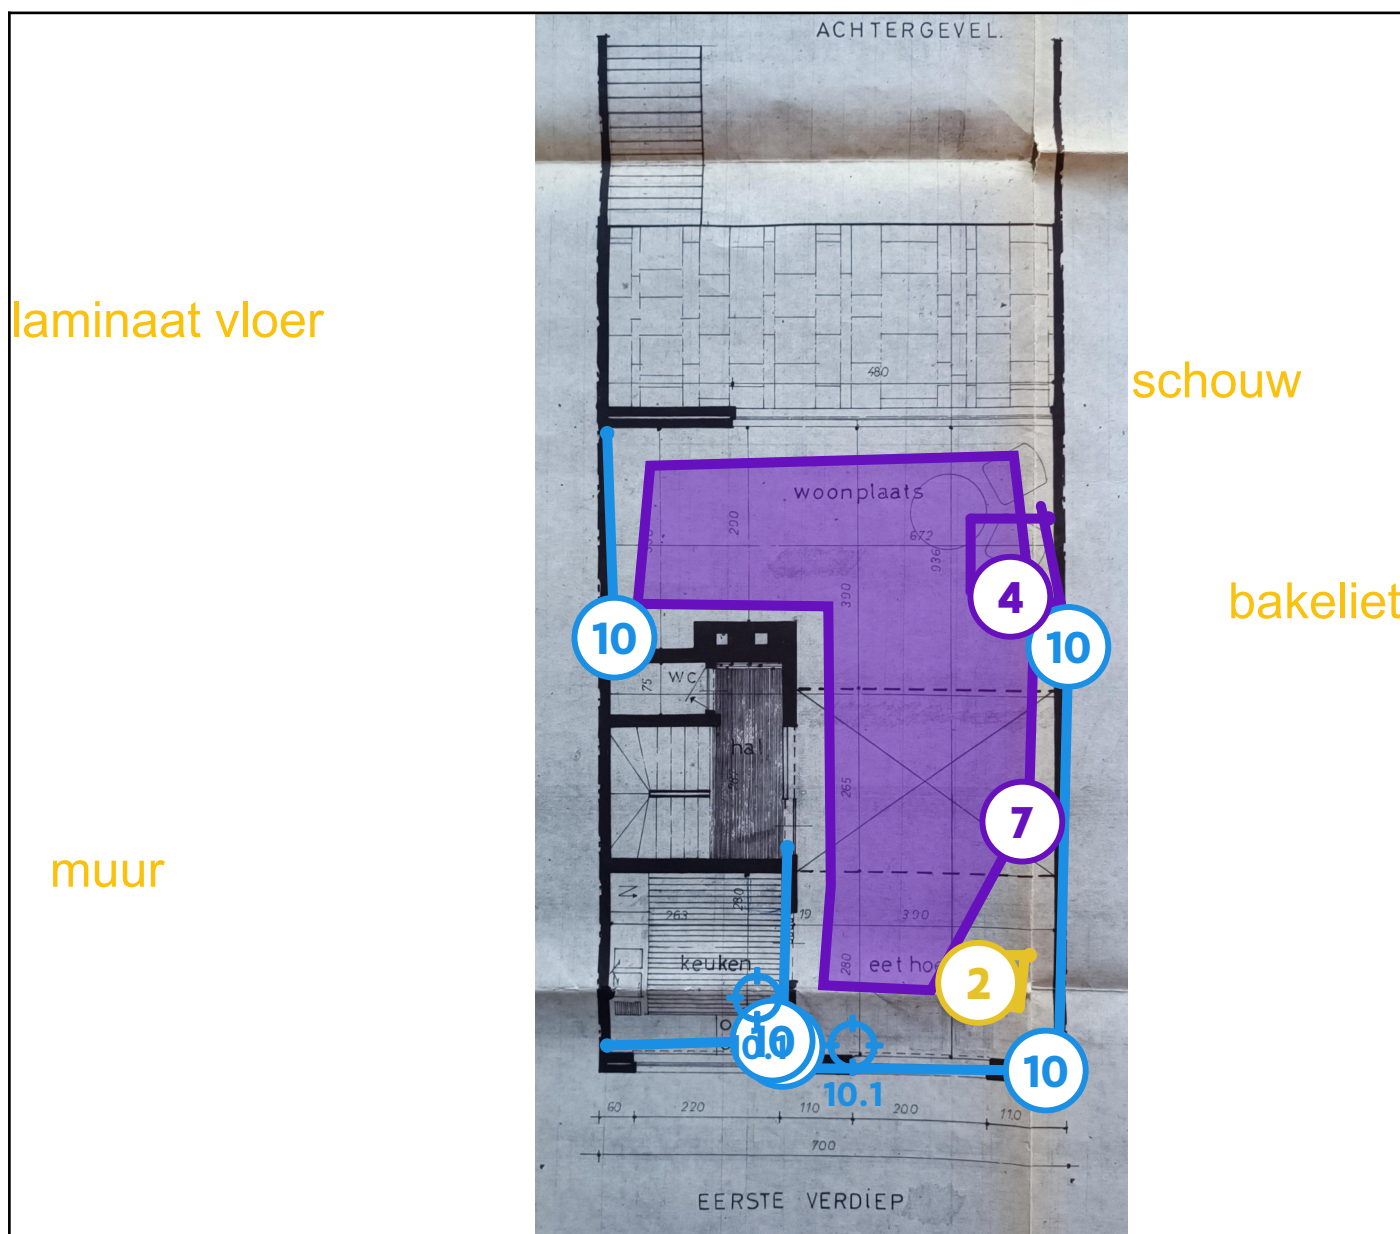
Plan 1.2: plan 1 verd

Beschrijving	Type	Actie
2. Bakeliet toep.(schakelaars-stopcontact.-verdeel dozen-radiatorknoppen)	Asbestmateriaal	Zorgvuldig beheren
4. schouw	Advies	-
7. laminaat vloer	Advies	-
10. Muurpleister	Geen asbest	-

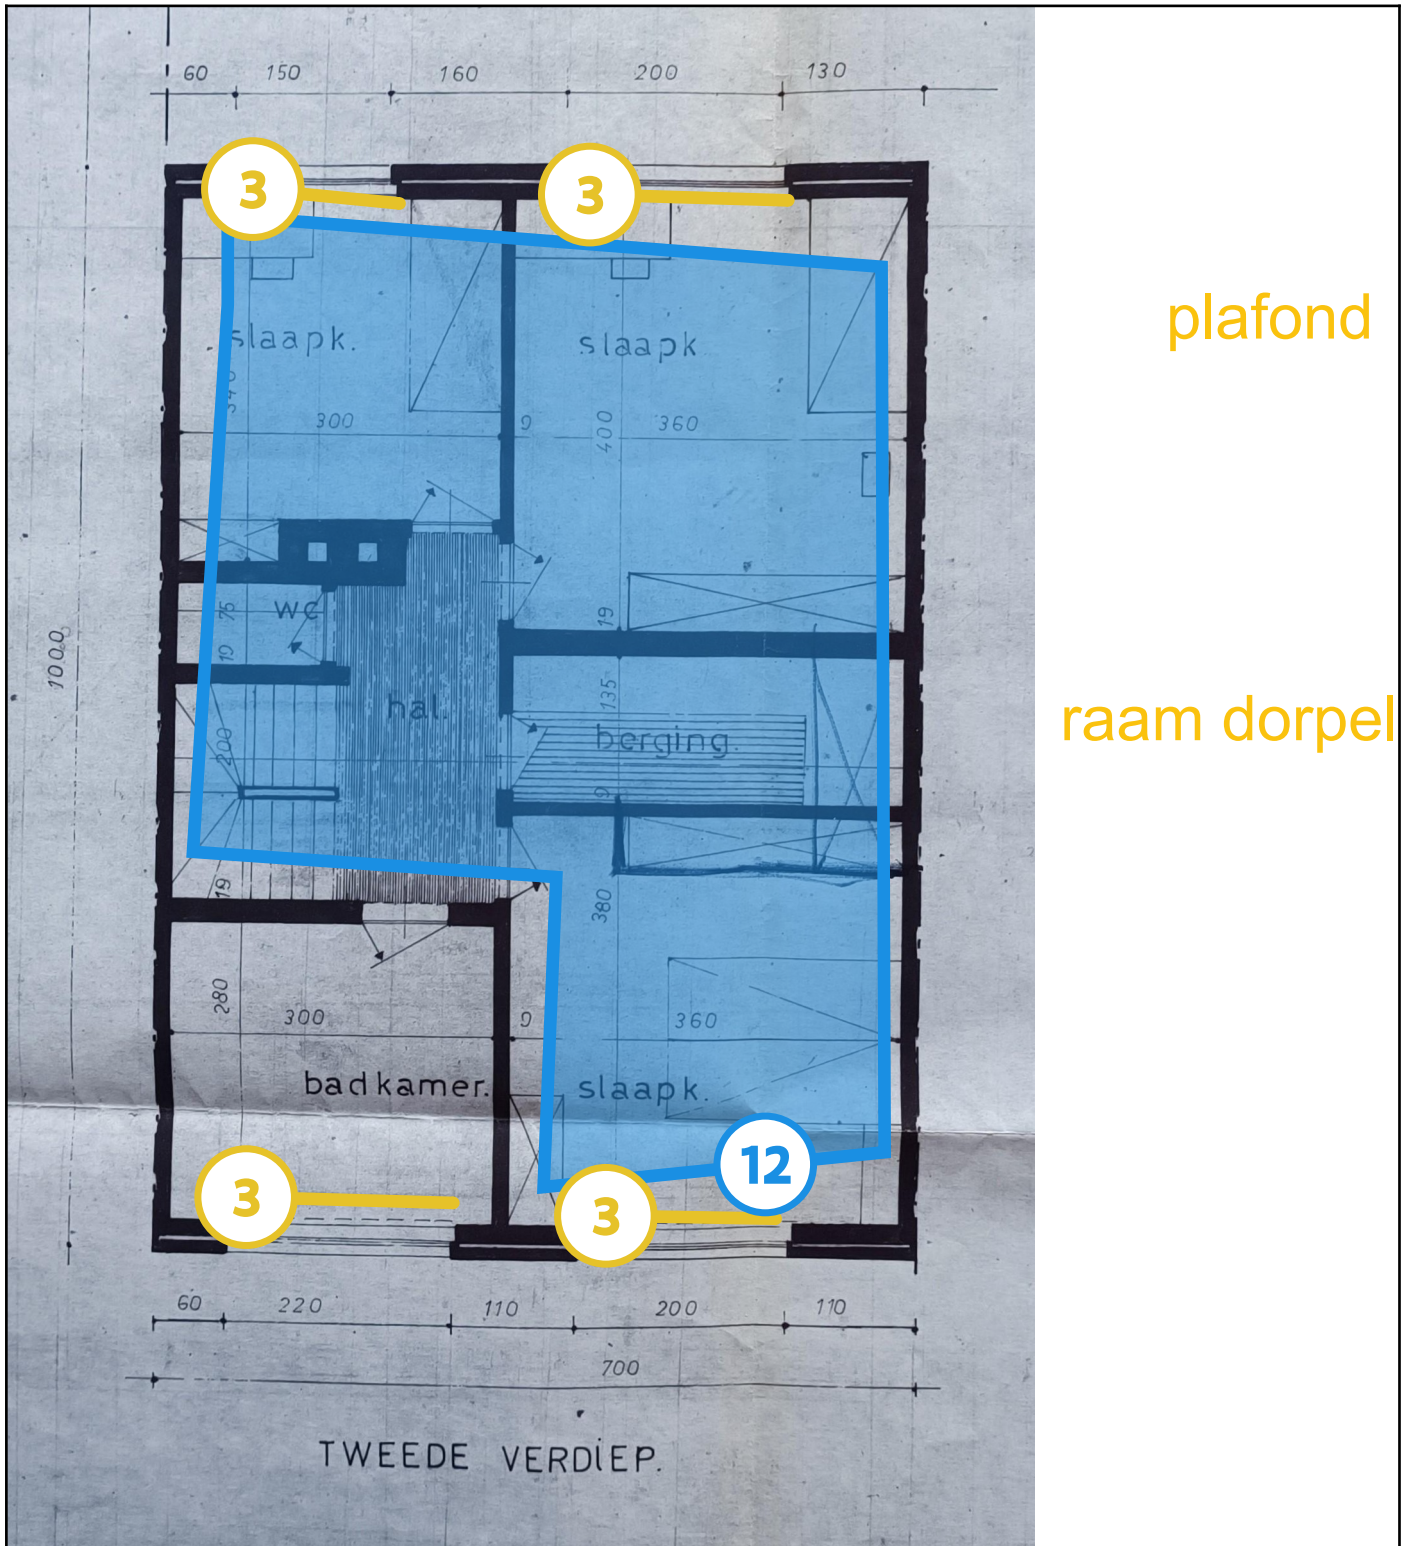
Plan 1.3: plan 2 verd

3. Venstertablet/deurdorpel binnen (massal)	Asbestmateriaal	Zorgvuldig beheren
12. Plafondpleister	Geen asbest	-

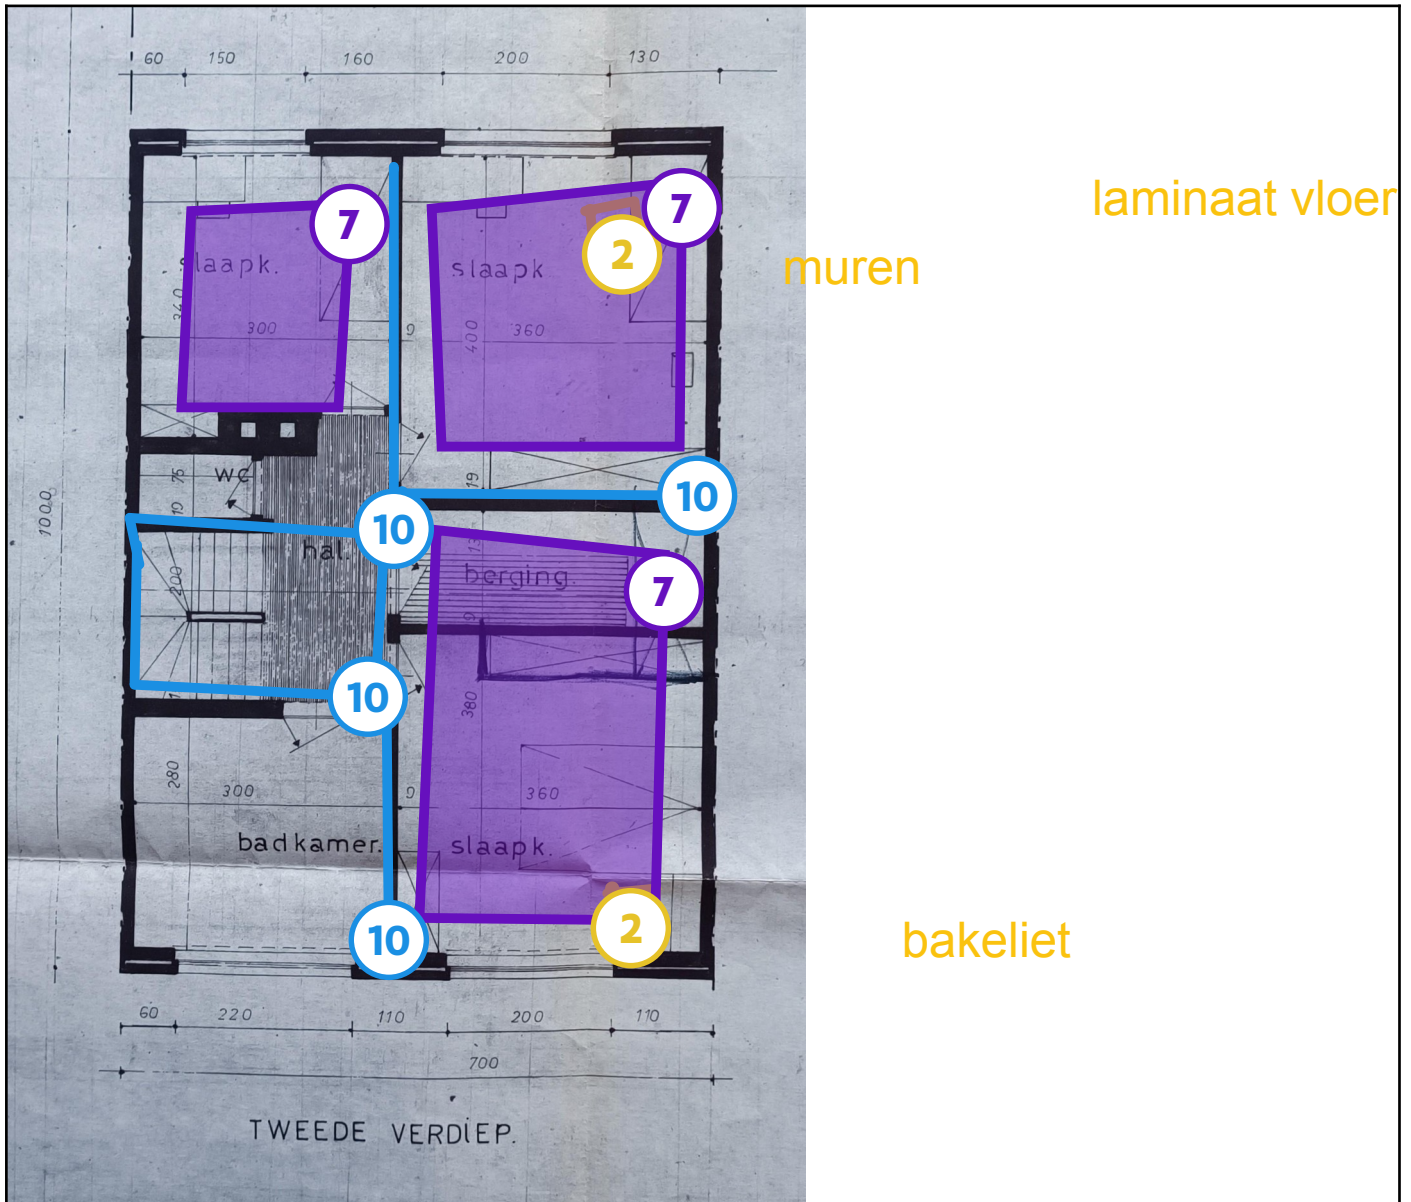
Plan 1.4: plan 2 verd

Beschrijving	Type	Actie
2. Bakeliet toep.(schakelaars-stopcontact.-verdeel dozen-radiatorknoppen	Asbestmateriaal	Zorgvuldig beheren
7. laminaat vloer	Advies	-
10. Muurpleister	Geen asbest	-

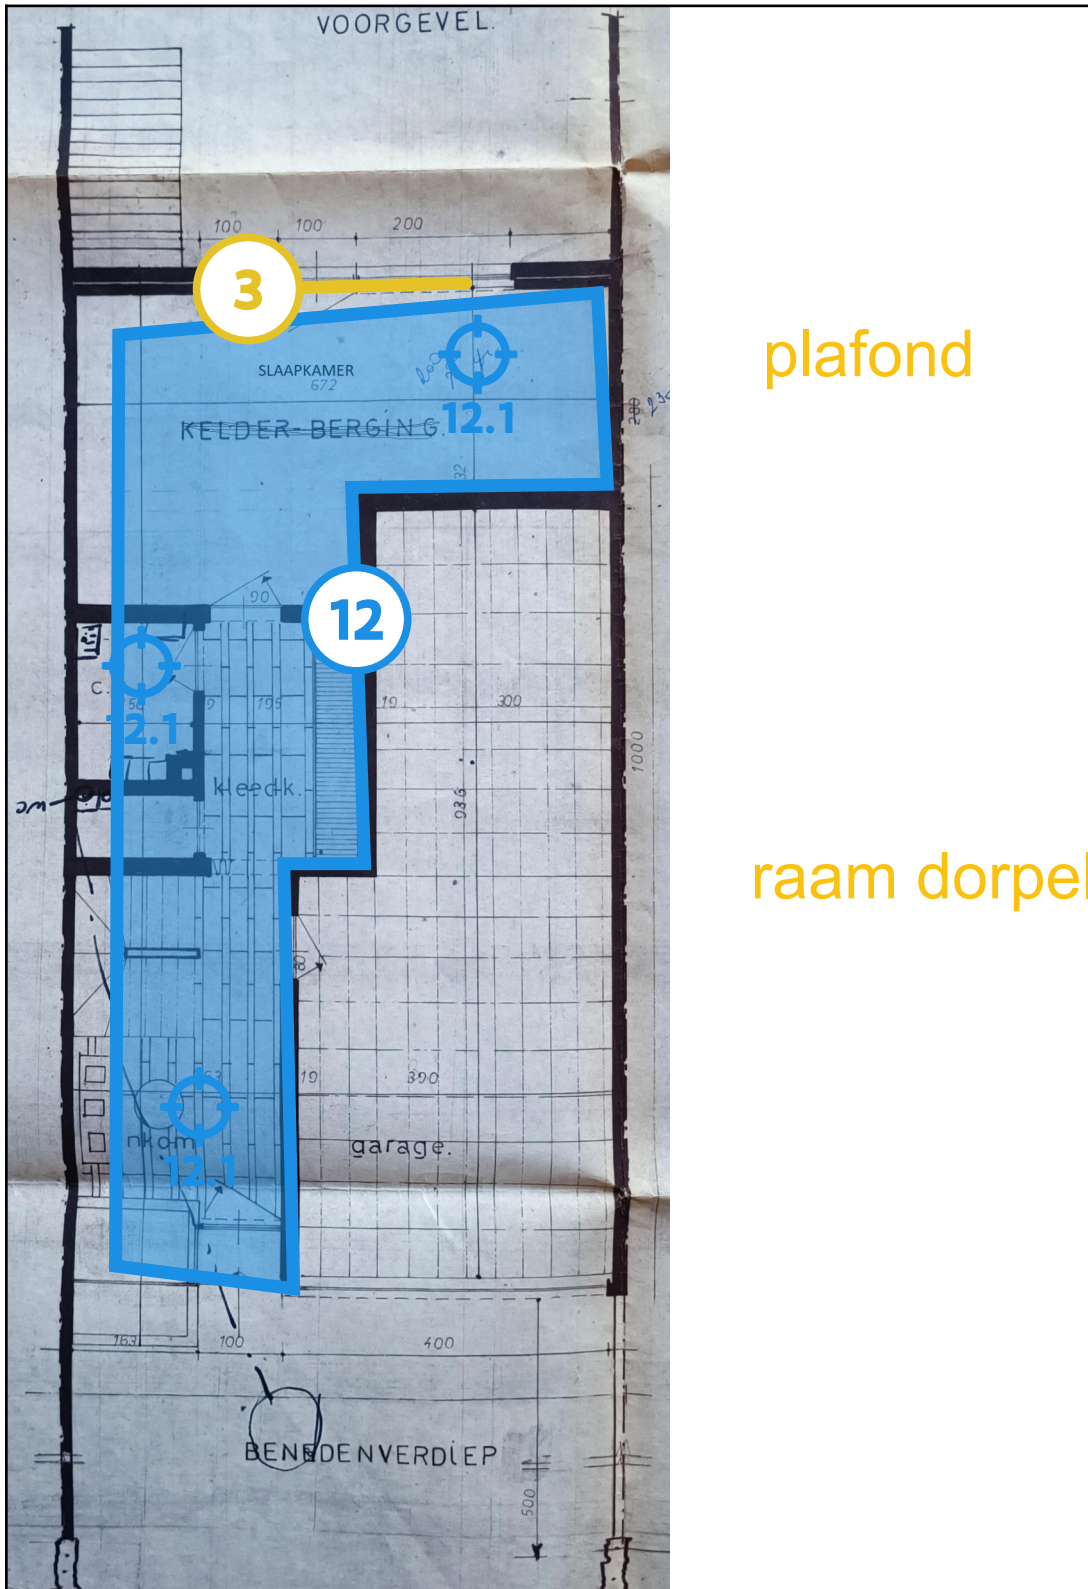
Plan 1.5: plan glv

3. Venstertablet/deurdorpel binnen (massal)	Asbestmateriaal	Zorgvuldig beheren
12. Plafondpleister	Geen asbest	-
12.1 Code: plafond 2	Mengmonster	-

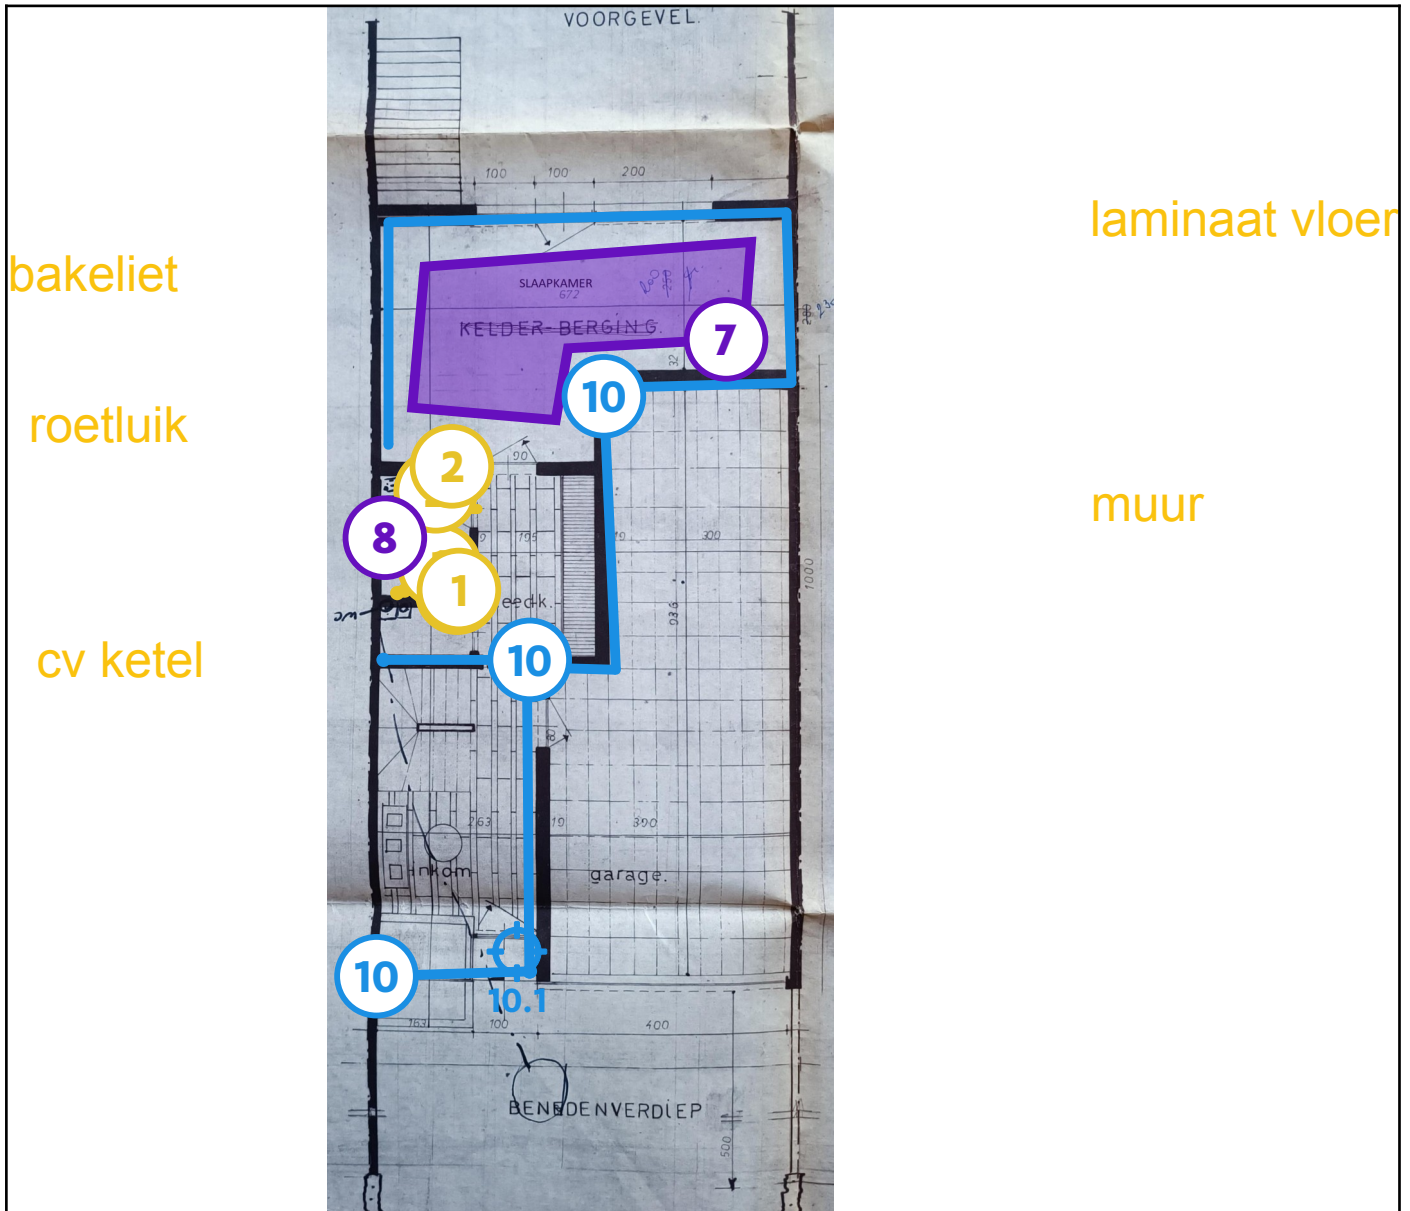
Plan 1.6: plan glv

Beschrijving	Type	Actie
1. Roetluik met houder	Asbestmateriaal	Zorgvuldig beheren
2. Bakeliet toep.(schakelaars-stopcontact.-verdeel dozen-radiatorknoppen	Asbestmateriaal	Zorgvuldig beheren
7. laminaat vloer	Advies	-
8. CV Ketel	Advies	-

10. Muurpleister	Geen asbest	-
10.1 Code: muur	Mengmonster	-

- Eenvoudige handelingen: mag via doe-het-zelf of door werknemer(s) met opleidingsattest eenvoudige handelingen
Het roetluikje kan voorzichtig uitgeschoven of losgebeiteld worden, extra bevochtigen om stof te voorkomen

Extra bevochtigen van de roetluikkader , beitel rondom , boven en onder voorzichtig los zonder de kader te breken , verpakken in plastic folie en afvoeren als hechtgebonden afval.

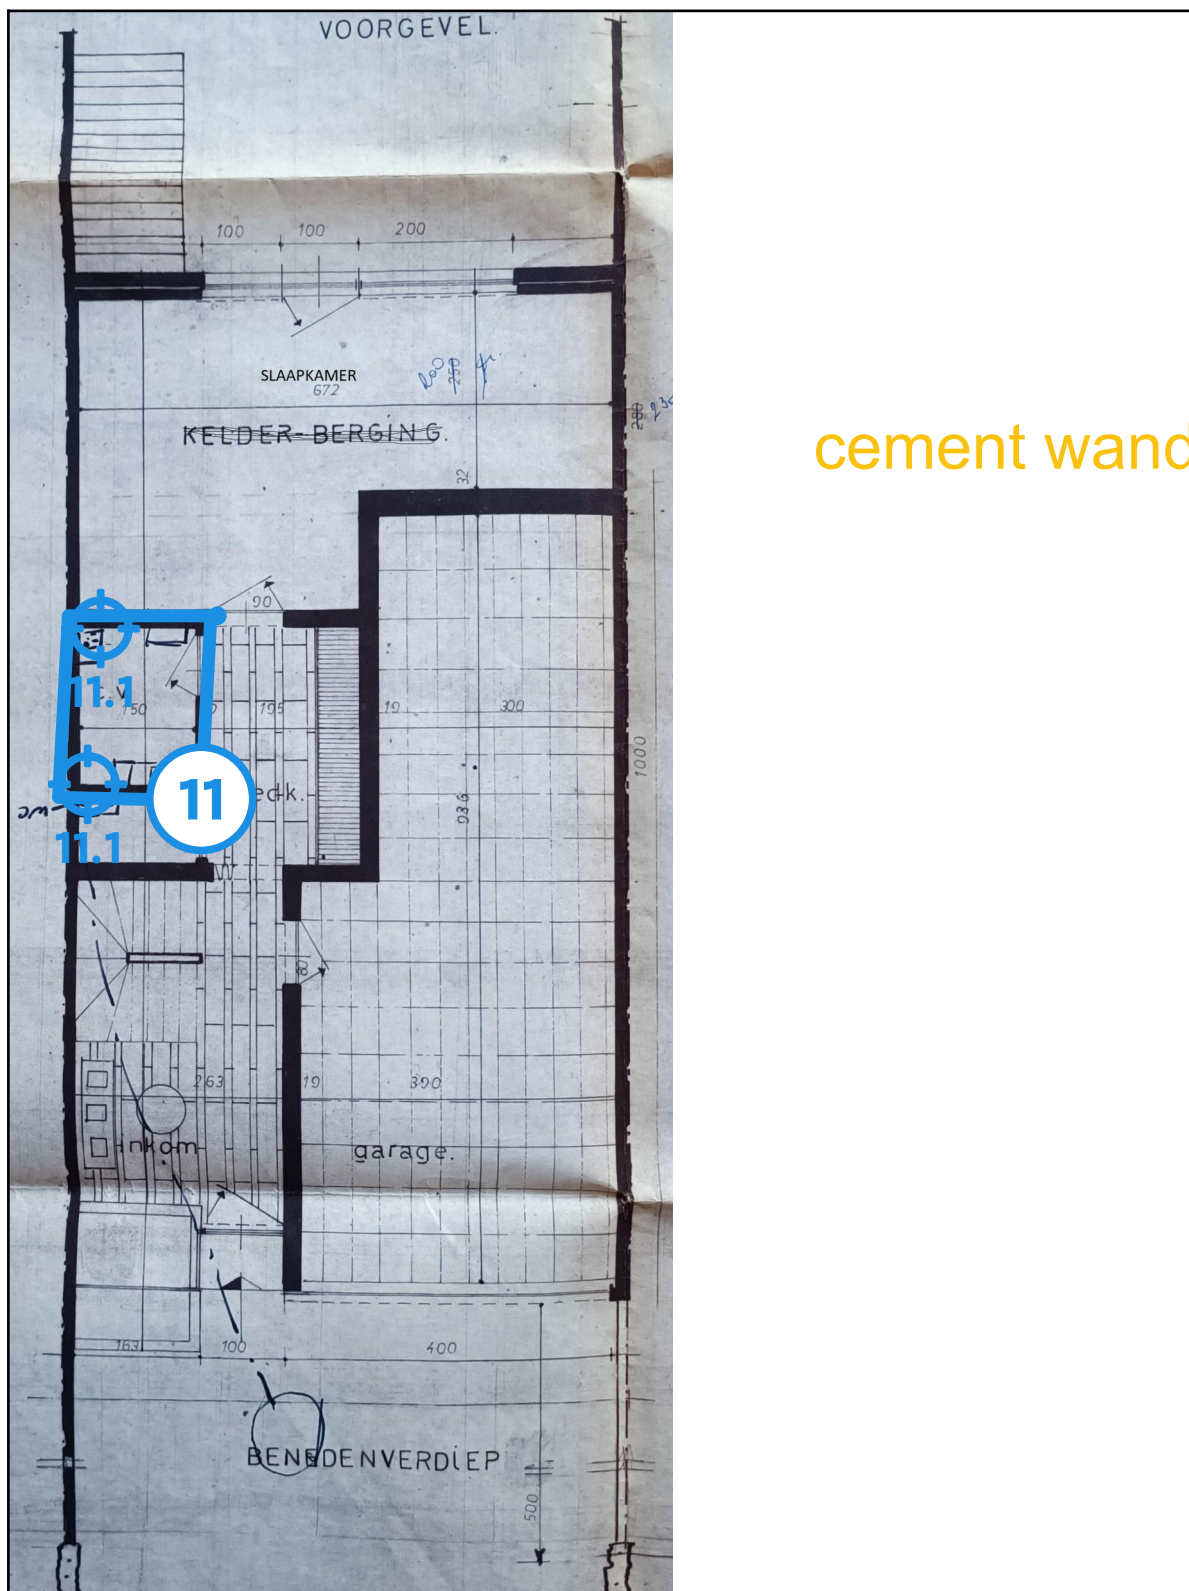
Plan 1.7: plan glv

11. Cement binnentoepassing (met staalname).	Geen asbest	-
11.1 Code: cement	Mengmonster	-

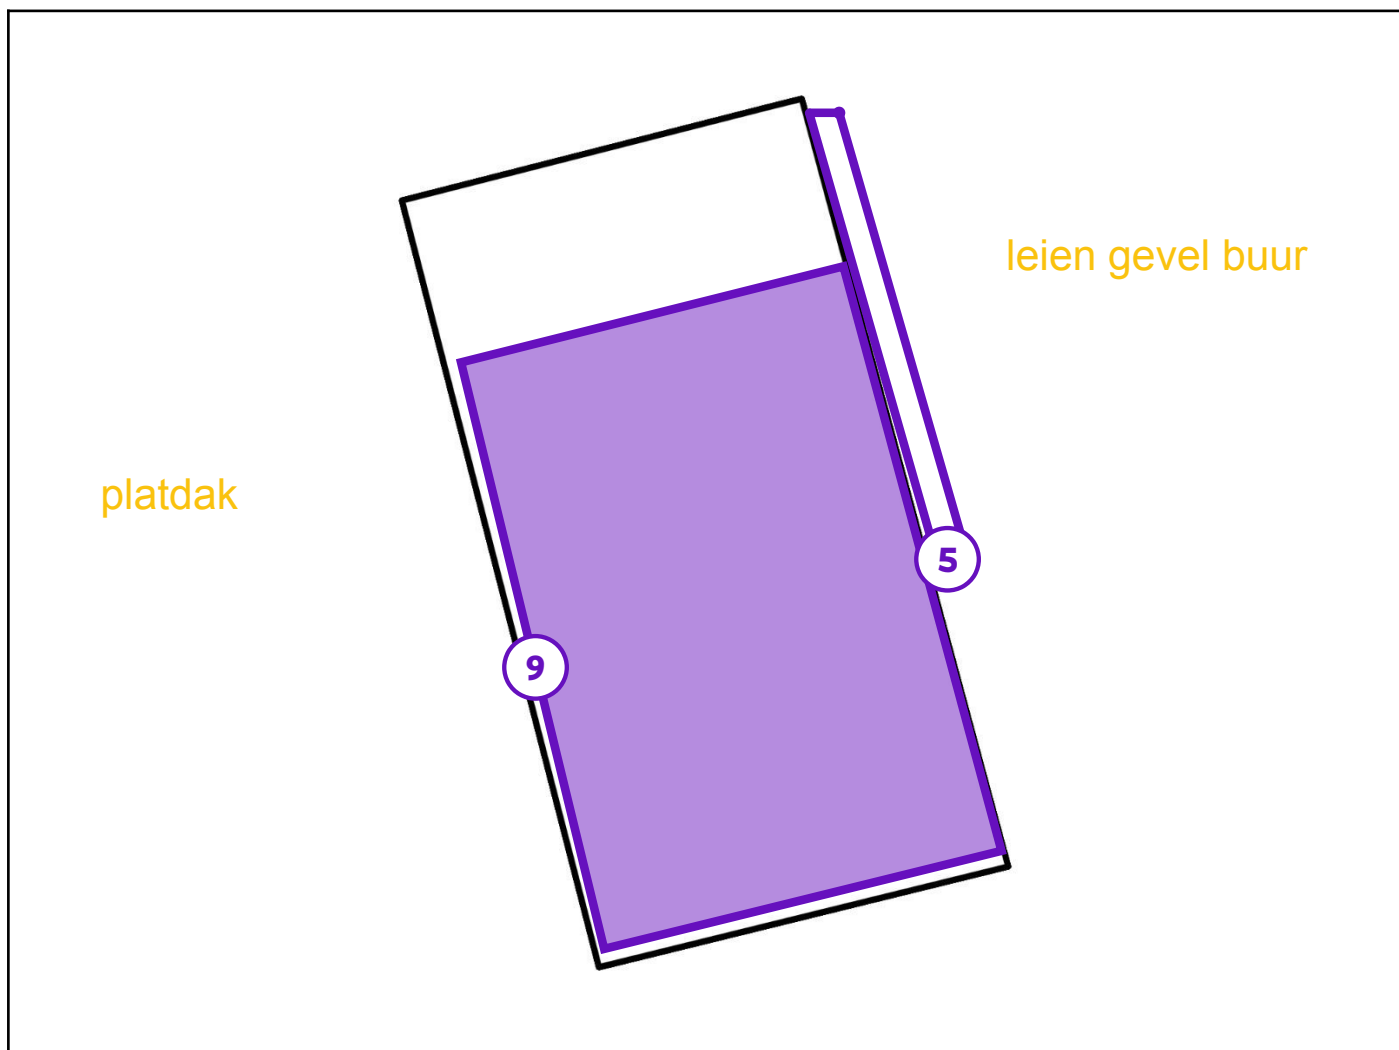
Plan 1.8: plan dak

Beschrijving	Type	Actie
5. leien zijgevel buur	Advies	-
9. Dakwerken Roofing plat dak (niet verdacht - factuurbewijs)	Advies	-
