# Asbestinventarisatetest

Rameistraat 25, 3090 Overijse

Attestnummer : 20260114-000336.000

Uitgegeven op : 14.01.2026

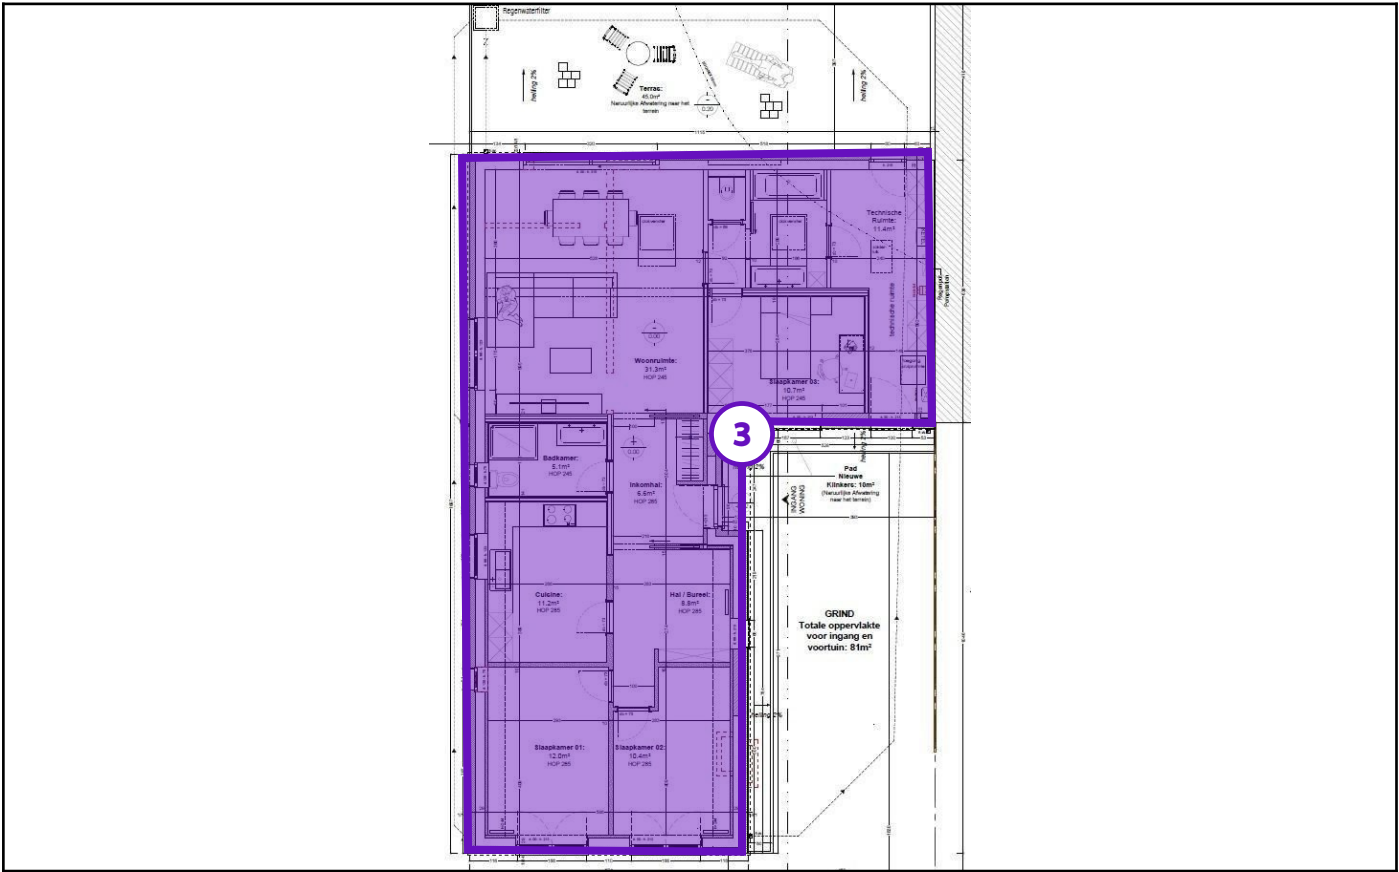
# Plan 1.2: gelijkvloers (plafonds)

| Beschrijving | Type | Actie |
|---|---|---|
| 3. Valse plafonds | Advies | - |

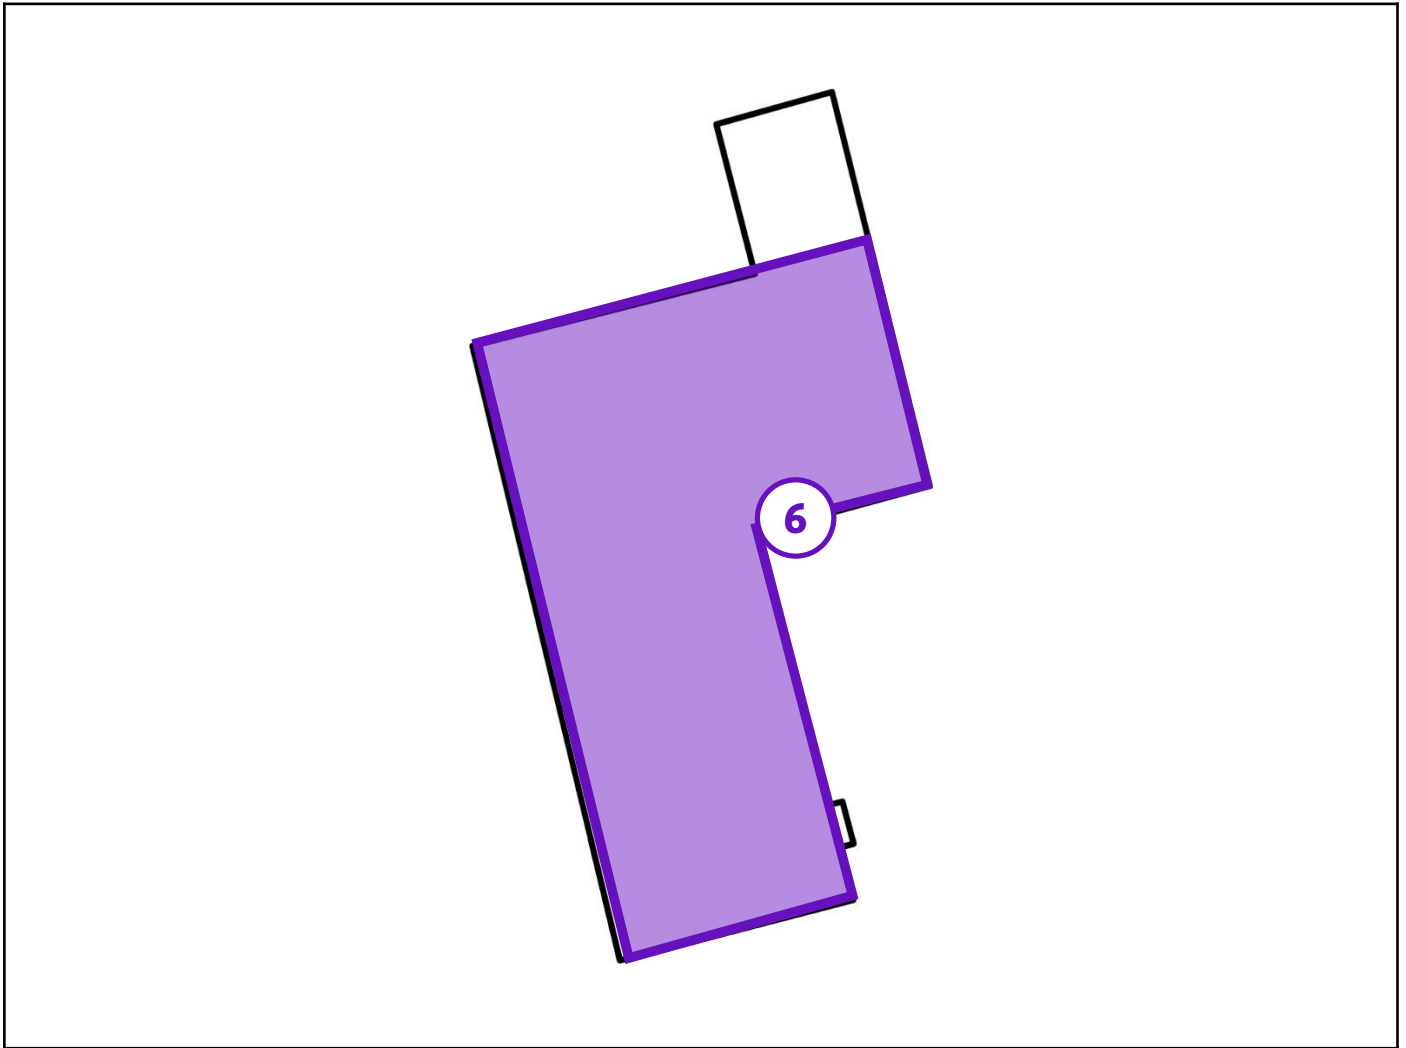
## Plan 1.4: onderdakplan

| Beschrijving | Type | Actie |
|---|---|---|
| 6. Materialen onder de dakbedekking | Overige ruimte of materiaal | - |

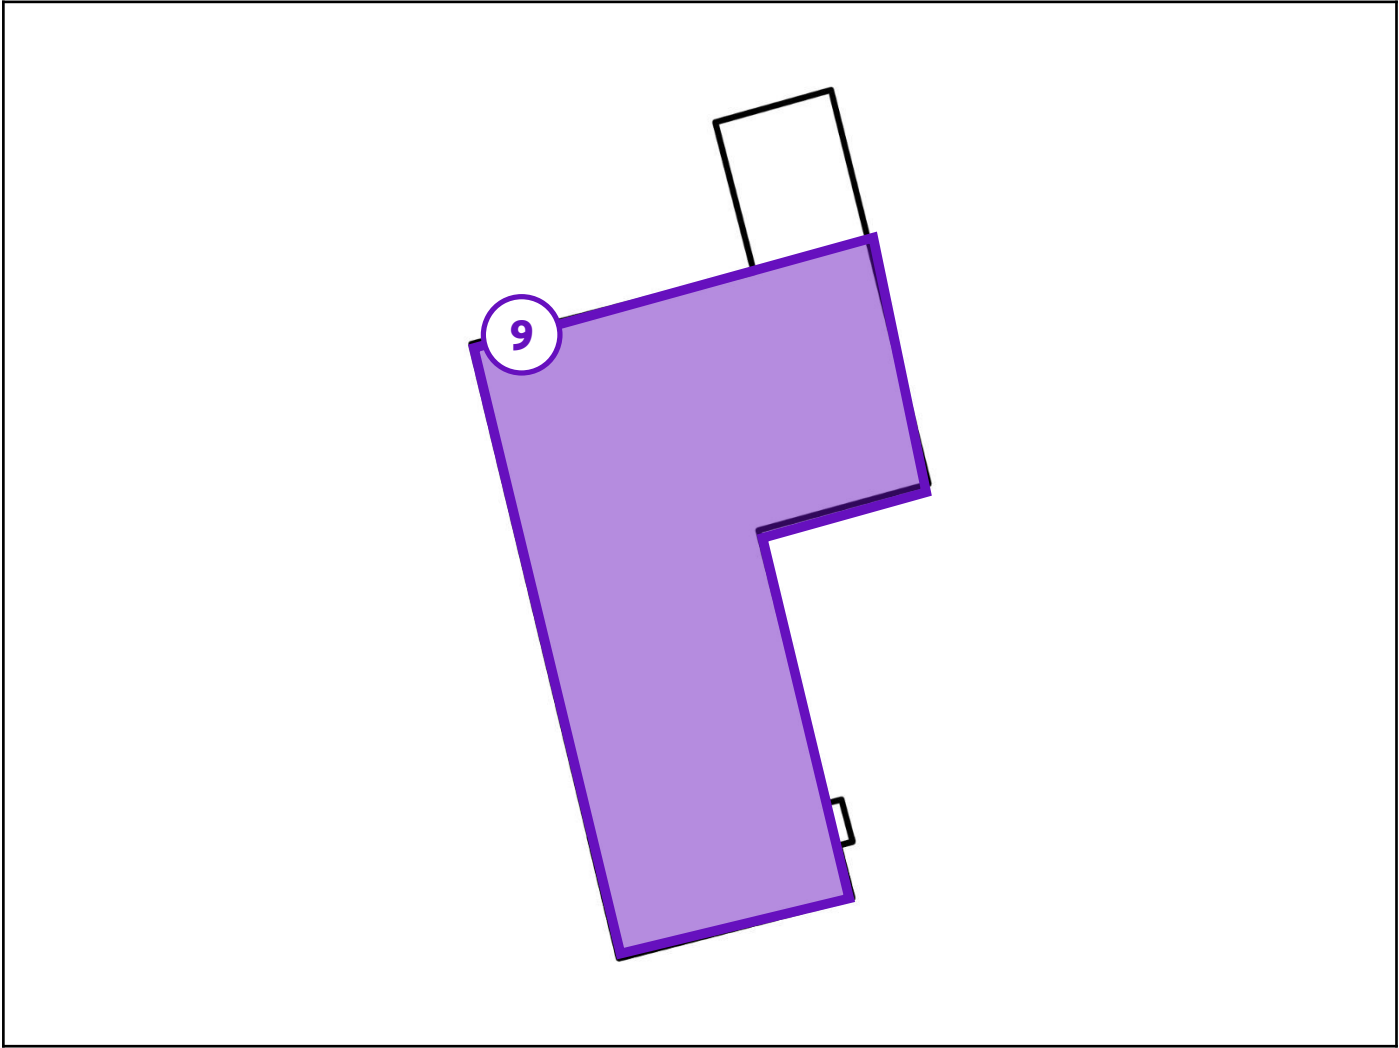
# Plan 1.5: Dakplan

| Beschrijving | Type | Actie |
|---|---|---|
| 9. Dakbedekking | Overige ruimte of materiaal | - |
