# Asbestinventarisatetest

Edingsesteenweg 10, 9402 Ninove

Attestnummer : 20231226-000189.000

Uitgegeven op : 26.12.2023

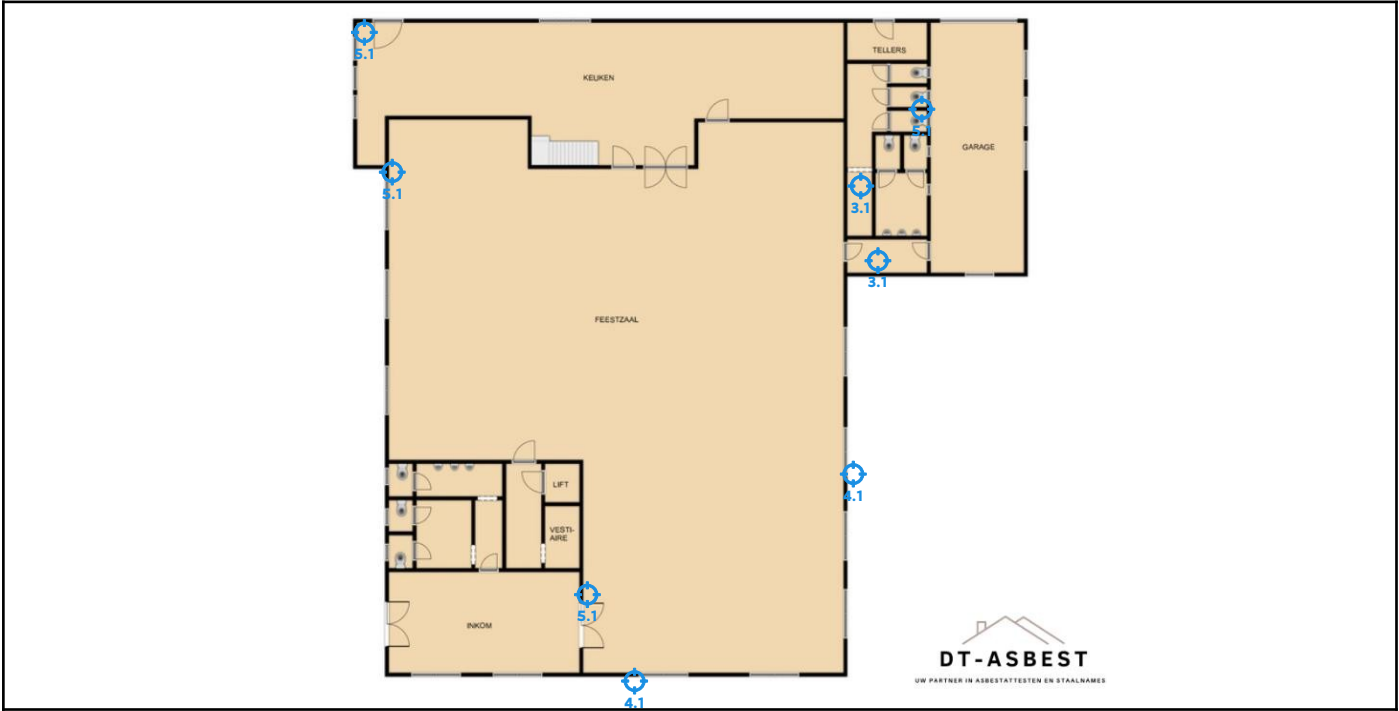
# Plan 1.1: Plan GLV

| Beschrijving | Type | Actie |
|---|---|---|
| 3. Pleisterwerk plafonds | Geen asbest | - |
