# Asbestinventarisatetest

Waterstraat 32, 3770 Riemst

Attestnummer : 20250428-000125.000

Uitgegeven op : 28.04.2025

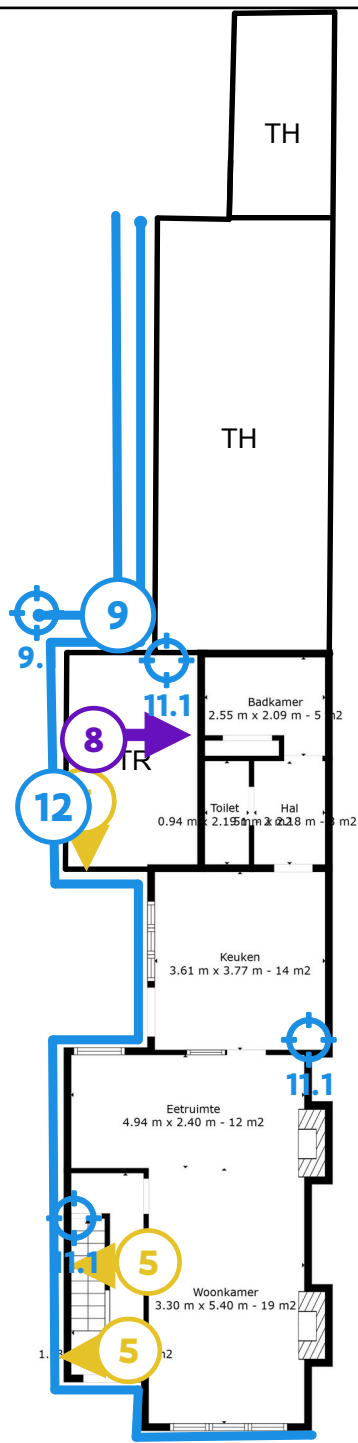
# Plan 1.2: Gelijkvloers plan

Wanden deels gepleisterd  
Plafonds deels gepleisterd

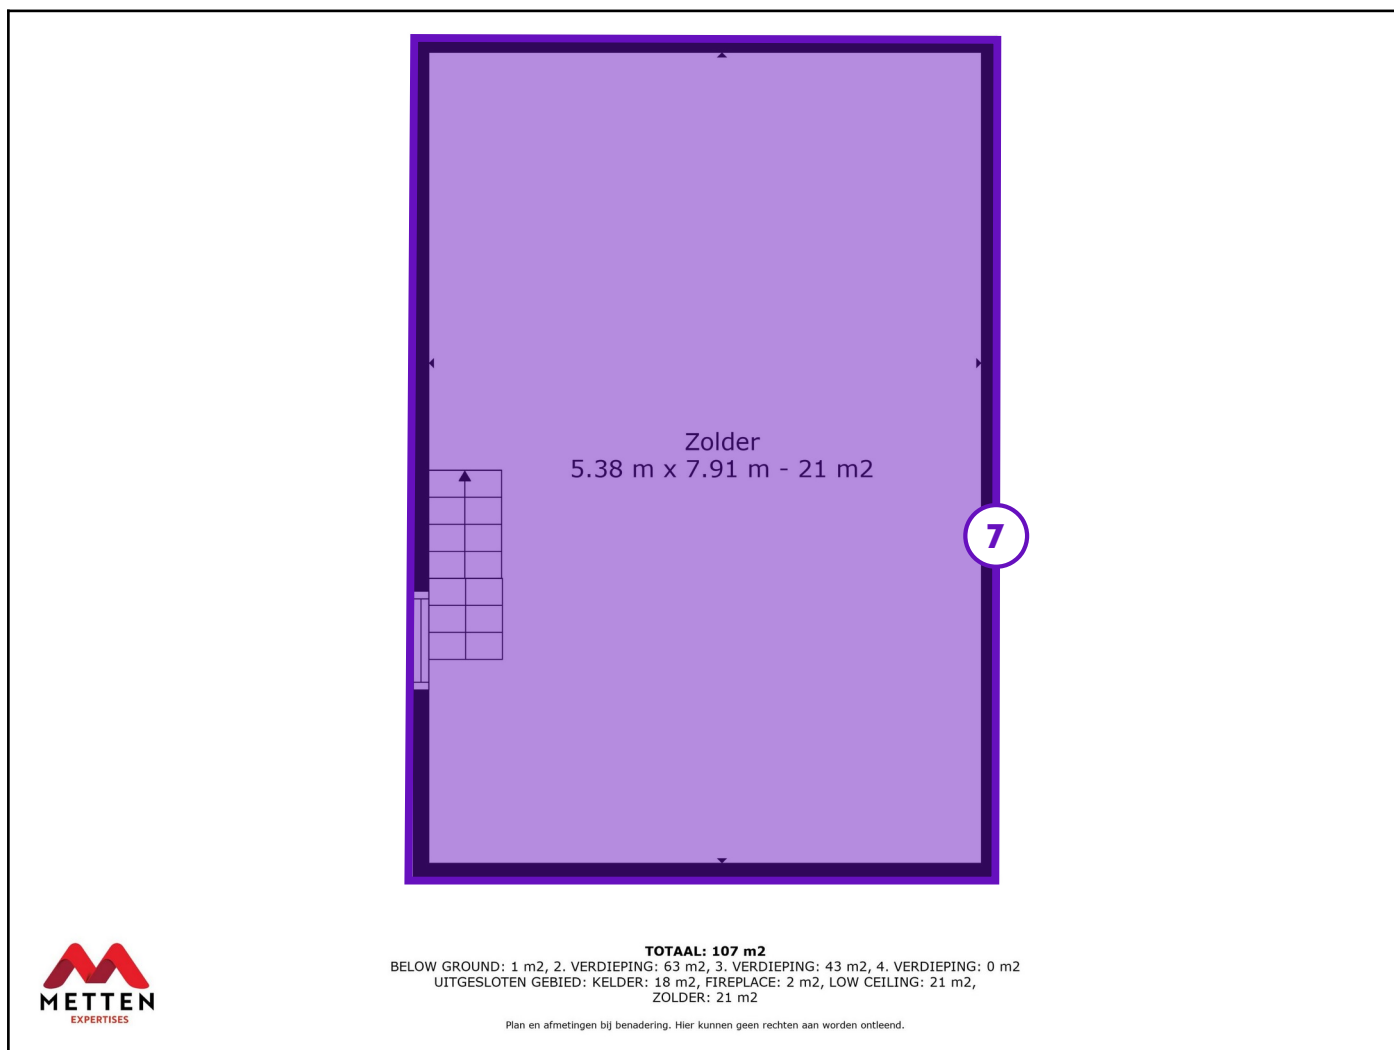
## Plan 1.4: Zolder plan

| Beschrijving | Type | Actie |
|---|---|---|
| 7. Dakconstructie (voorste gedeelte woning) | Advies | - |
