# Asbestinventarisatetest

Cipressenstraat 9, 8730 Beernem

Attestnummer : 20260112-000291.000

**Niet-asbestveilig**

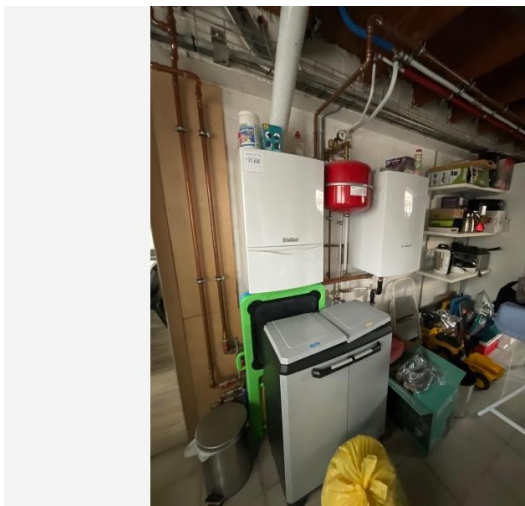
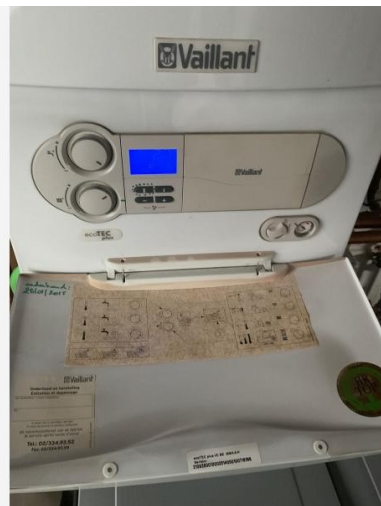
## Fiche 10: Ketel van na 2001

| 10. Ketel van na 2001 | Overige ruimte of materiaal | - |

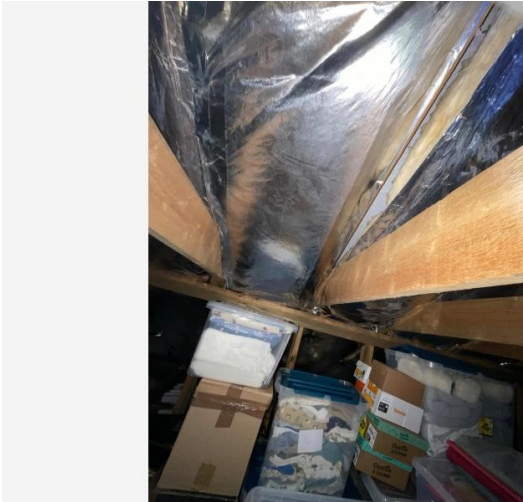
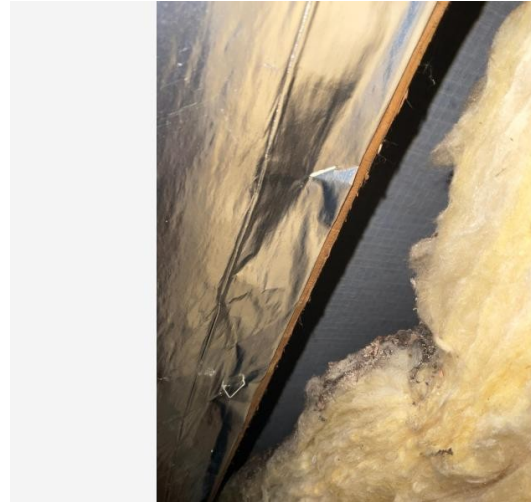
## Fiche 13: Onderdak type: D folie

| Beschrijving | Notitie | Terug te vinden op plannen |
|---|---|---|
| Fiche 13: Onderdak type: D folie | Dit onderdak type is niet asbest verdacht. (Deze zijn steekproefsgewijs vastgesteld en kunnen, indien de vastelling dit niet toeliet, geen uitspraak doen over het volledige onderdak. ) | Plan 1.3: Hoofdgebouw plan dak |
