# Asbestinventarisatattest

Geraardsbergsestraat 138, 1703 Dilbeek

Attestnummer : 20251123-000164.000

**Niet-asbestveilig**

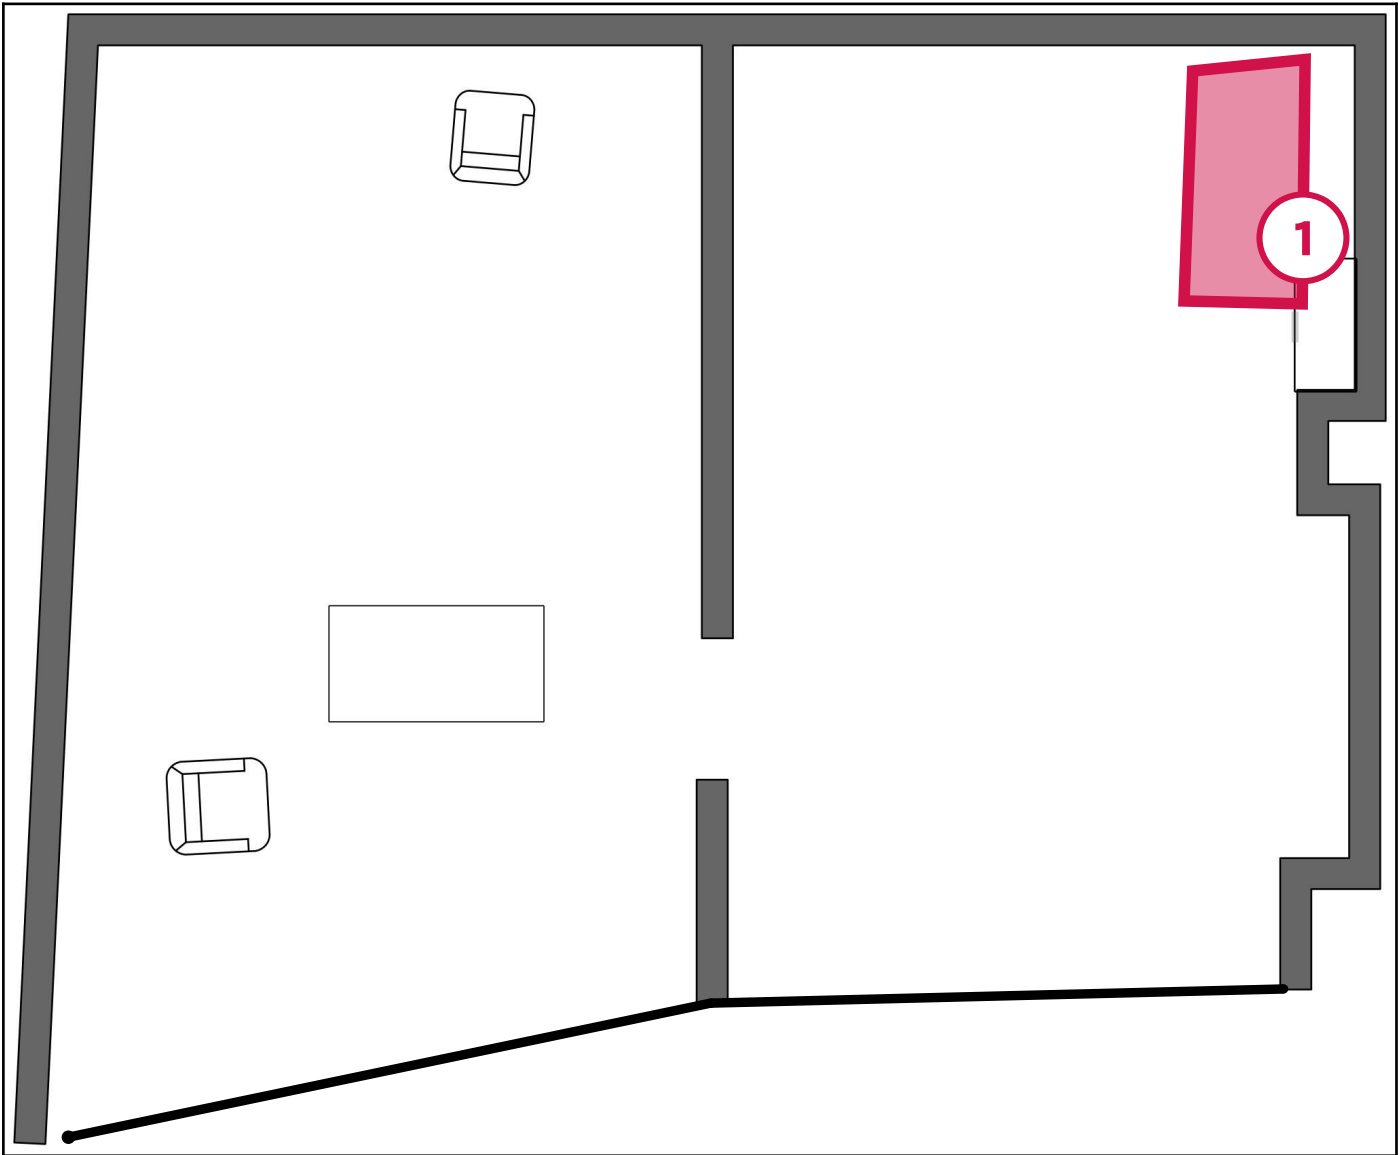
# Plan 1.3: Zolder plan

| Beschrijving | Type | Actie |
|---|---|---|
| 1. Afval (reserve leien) | Asbestmateriaal | Dringend verwijderen |

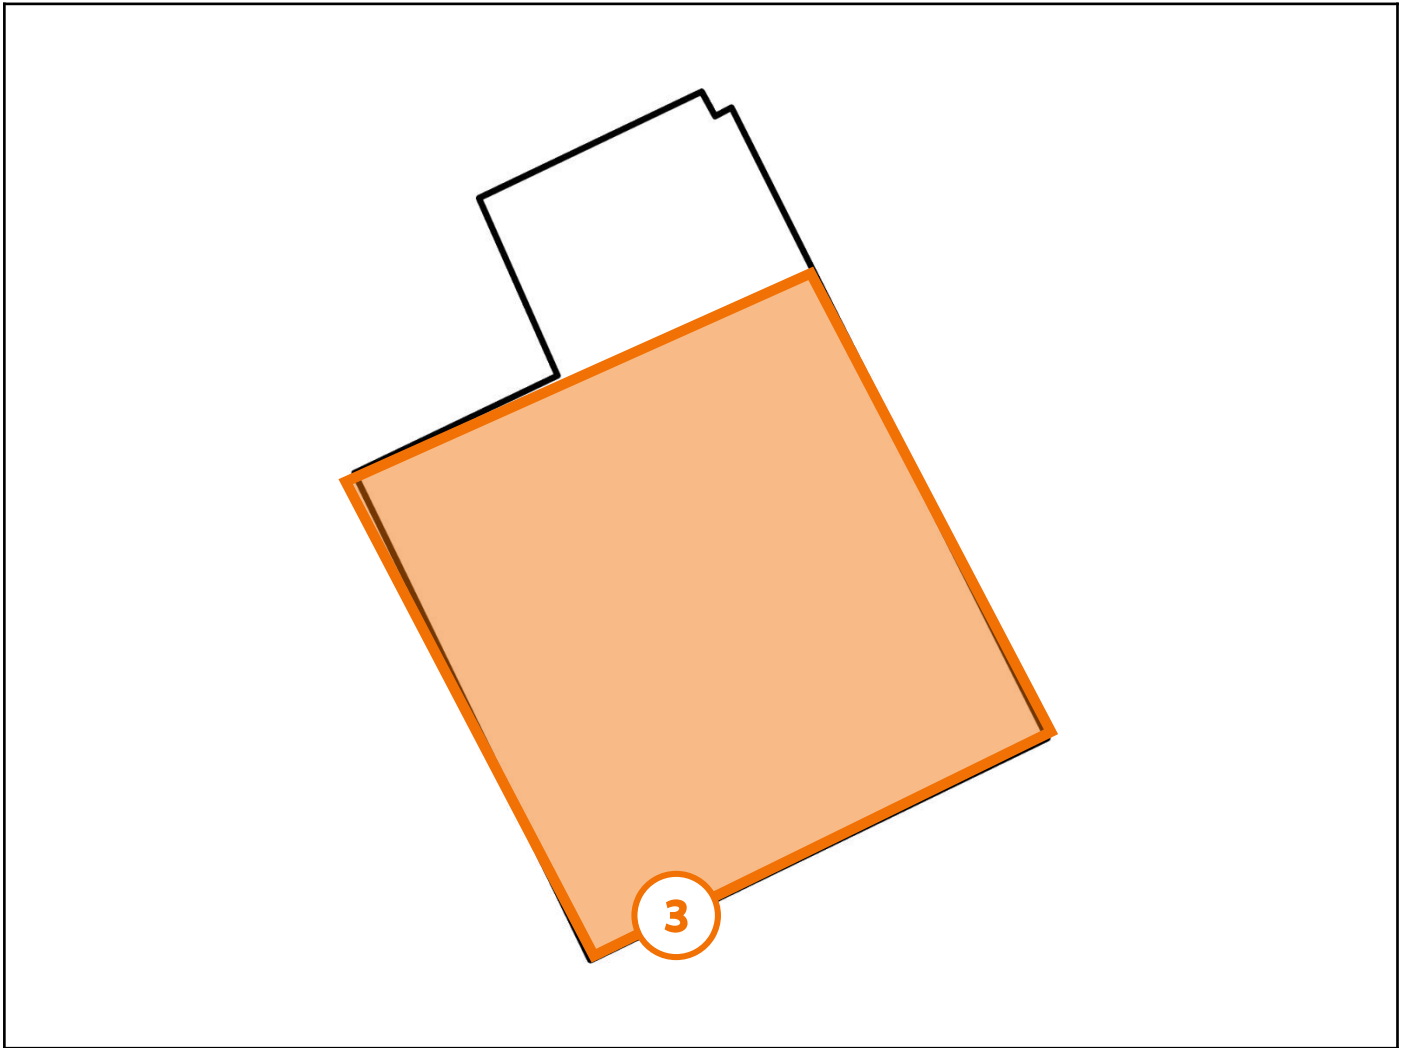
## Plan 1.5: woning plan

| Beschrijving | Type | Actie |
|---|---|---|
| 3. Dak bestaande uit leien | Asbestmateriaal | <a href="#">Verwijderen</a> |

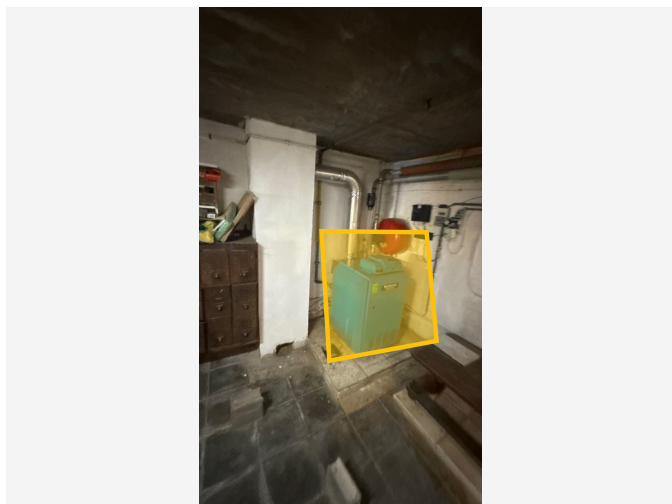
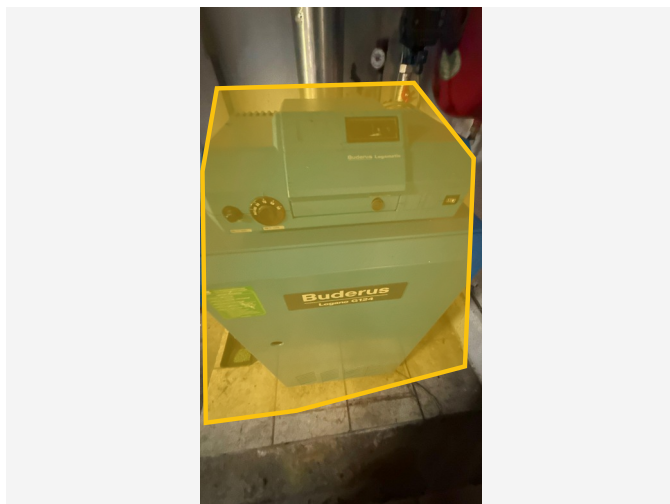
### Fiche 11: CV-ketel (niet verdacht)

| Beschrijving | Notitie | Terug te vinden op plannen |
|---|---|---|
| Fiche 12: Rookgaskanaal (niet verdacht) | Het rookgaskanaal is niet-asbestverdacht. | - |
