# Asbestinventarisatetest

Bredabaan 1255, 2930 Brasschaat

Attestnummer : 20251108-000019.000

Uitgegeven op : 08.11.2025

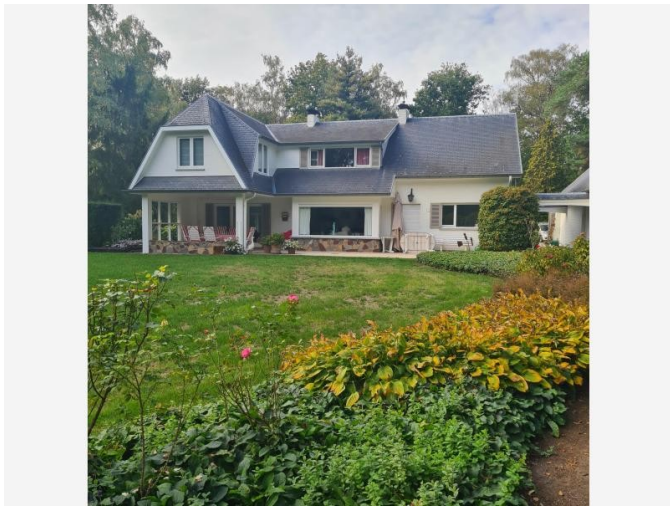
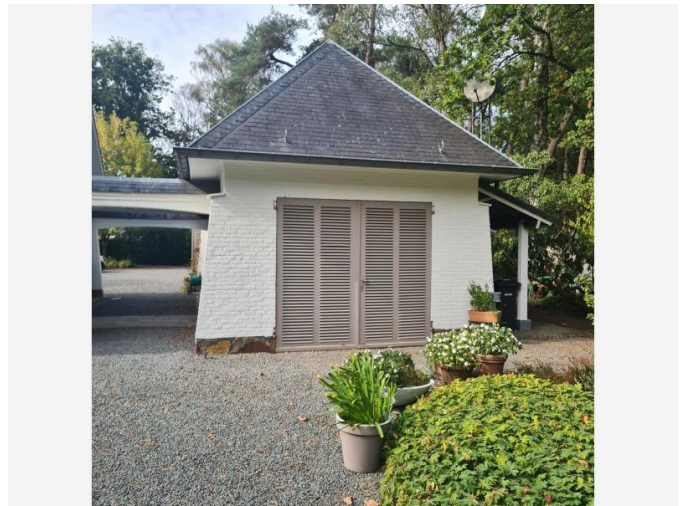
## Fiche 10: Natuurleien

| Beschrijving | Type | Actie |
|---|---|---|
| 10. Natuurleien | Overige ruimte of materiaal | - |

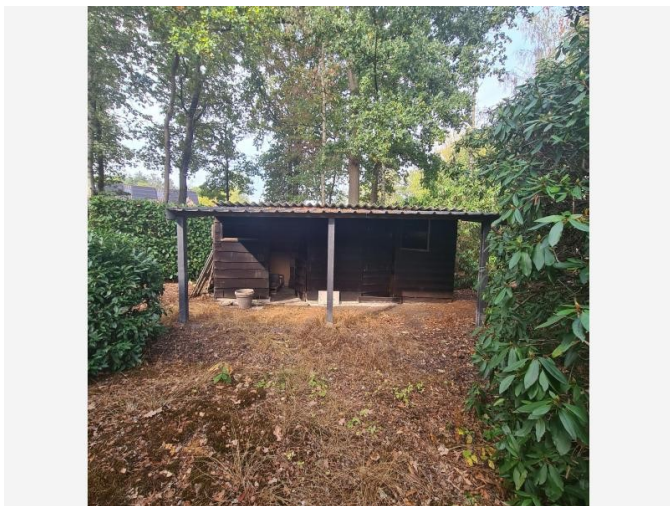
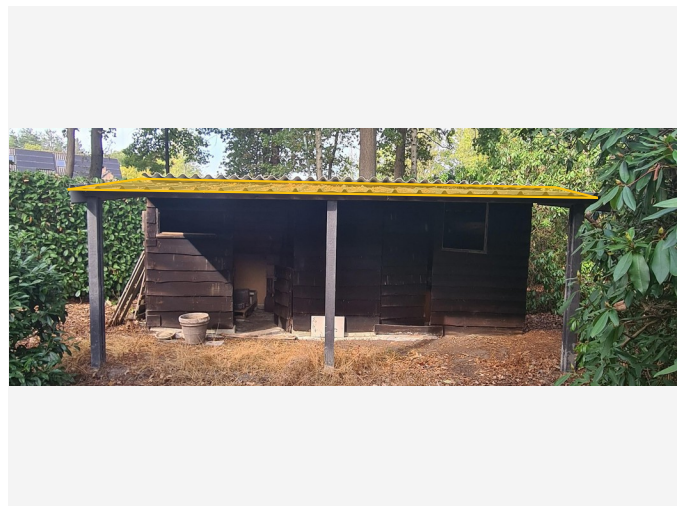
## Fiche 12: Metalen platen

| Beschrijving | Type | Actie |
|---|---|---|
| 12. Metalen platen | Overige ruimte of materiaal | - |
