# Asbestinventarisatetest

Marreweg 60, 2520 Ranst

Attestnummer : 20250619-000028.000

Uitgegeven op : 19.06.2025

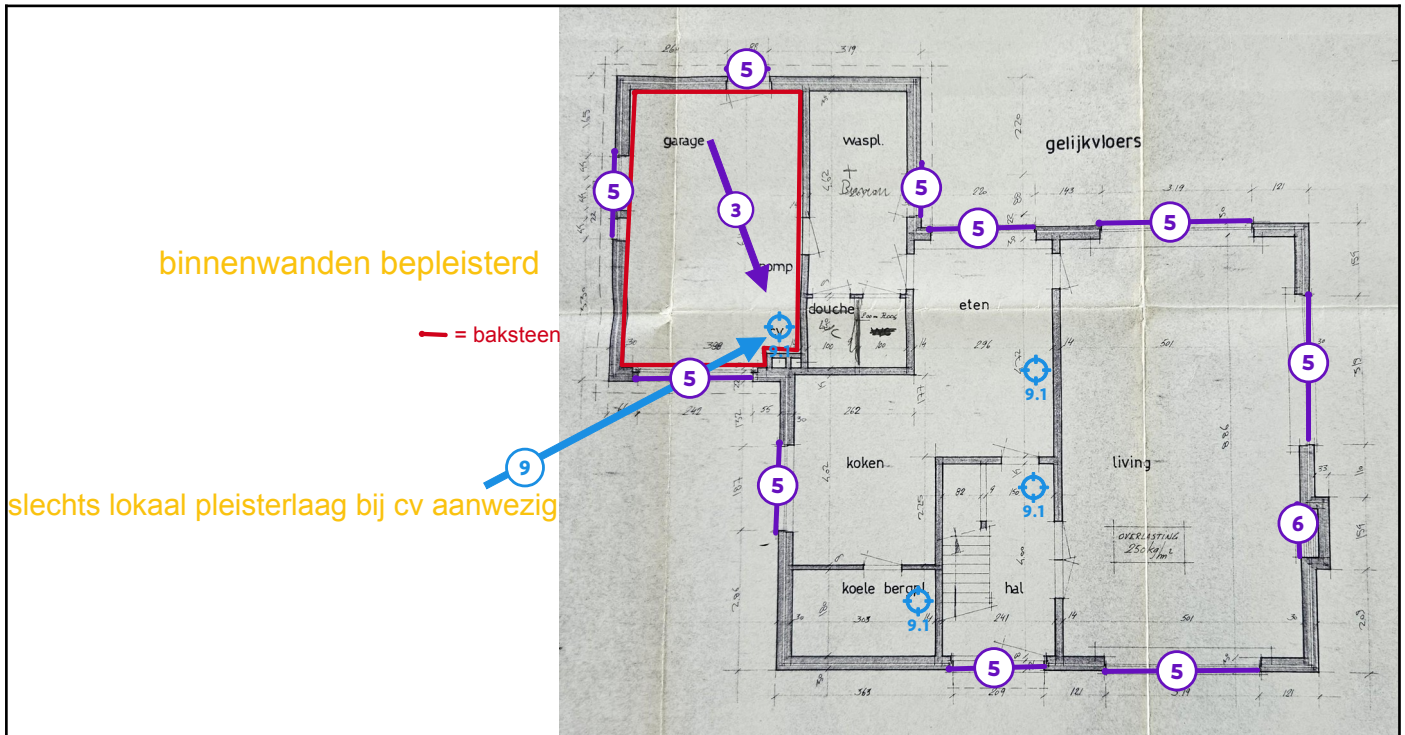
# Plan 1.1: Gelijkvloers

Beschrijving	Type	Actie
3. CV Ketel (recent)	Advies	-
5. Kit niet verdacht (visueel vastgesteld)	Advies	-
6. Kachelkoord (visueel niet verdacht)	Advies	-
9. Muurpleister	Geen asbest	-
9.1 Code: 1	Mengmonster	-

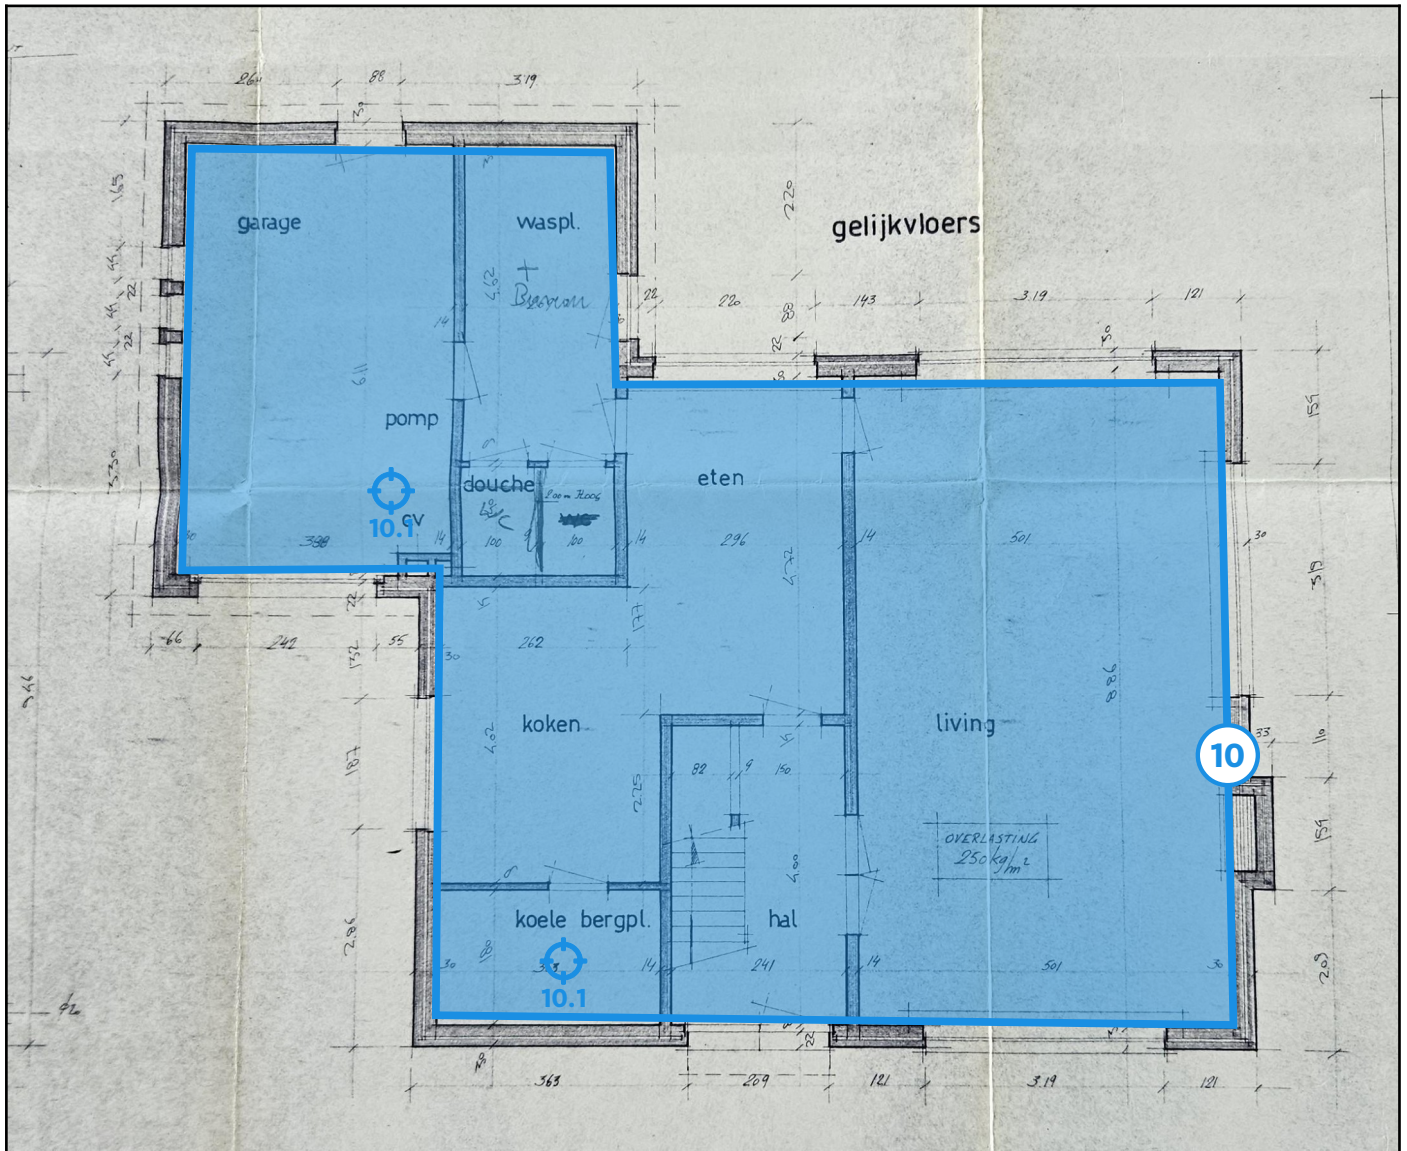
# Plan 1.2: Gelijkvloers

Beschrijving	Type	Actie
10. Plafondpleister	Geen asbest	-
10.1 Code: 2	Mengmonster	-

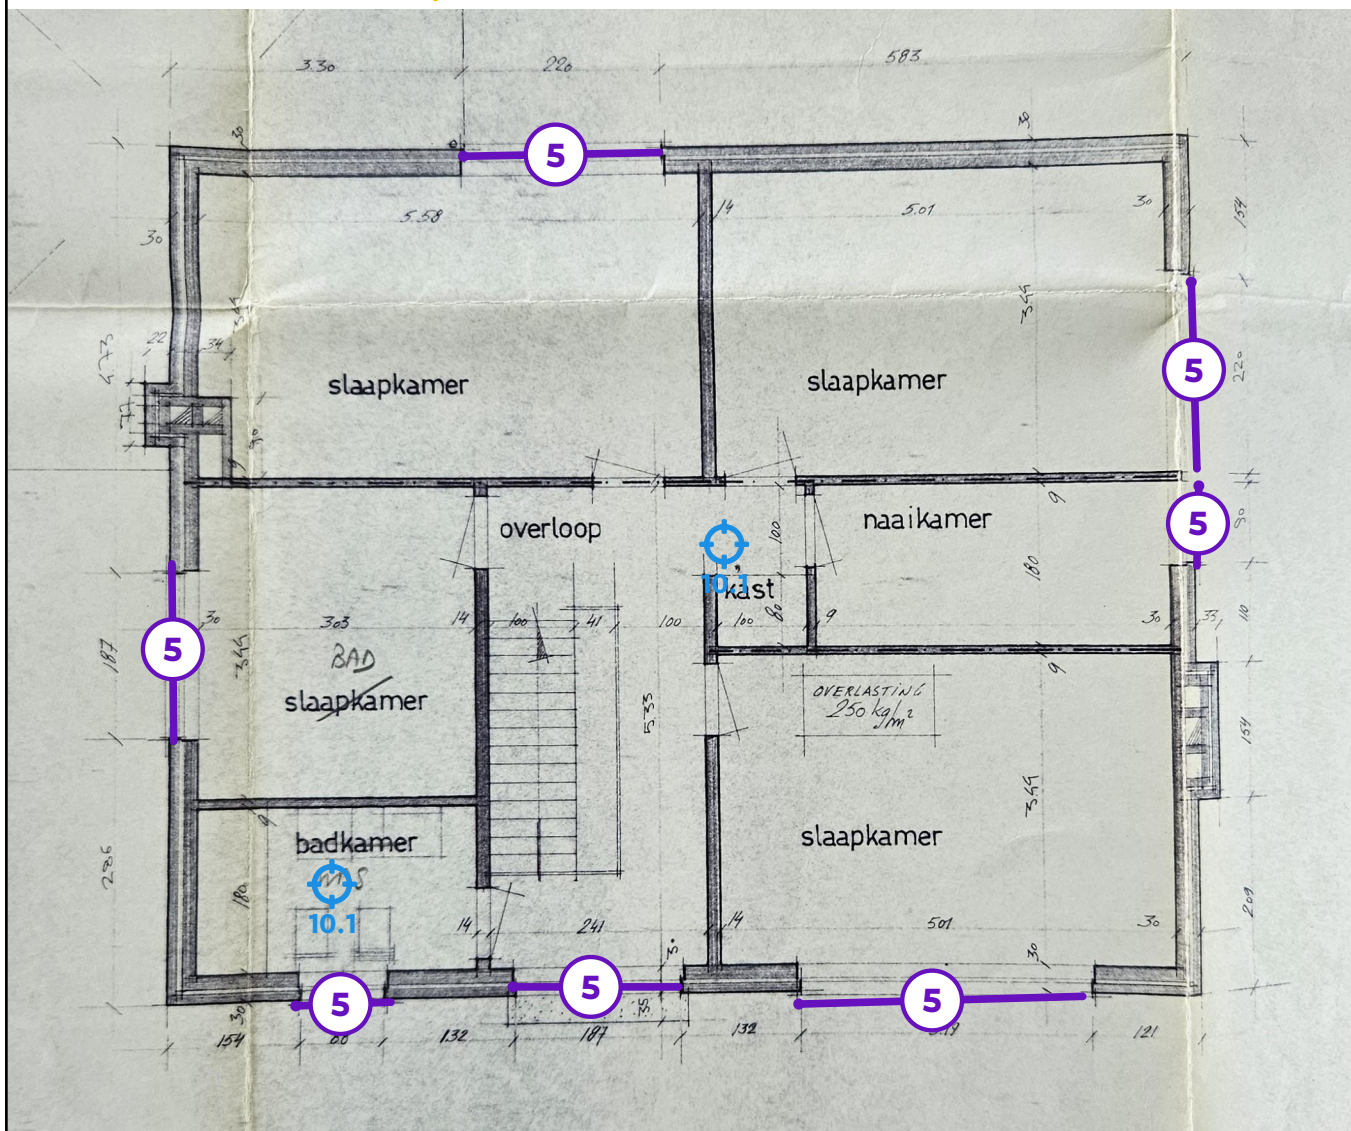
## Plan 1.3: Verdieping

Plafonds volledig bepleisterd (staalname in badkamer en hal)  
 Binnenwanden bepleisterd excl. badkamer tegels (geen faience)

Beschrijving	Type	Actie
5. Kit niet verdacht (visueel vastgesteld)	Advies	-
9. Muurpleister	Geen asbest	-
10. Plafondpleister	Geen asbest	-
10.1 Code: 2	Mengmonster	-

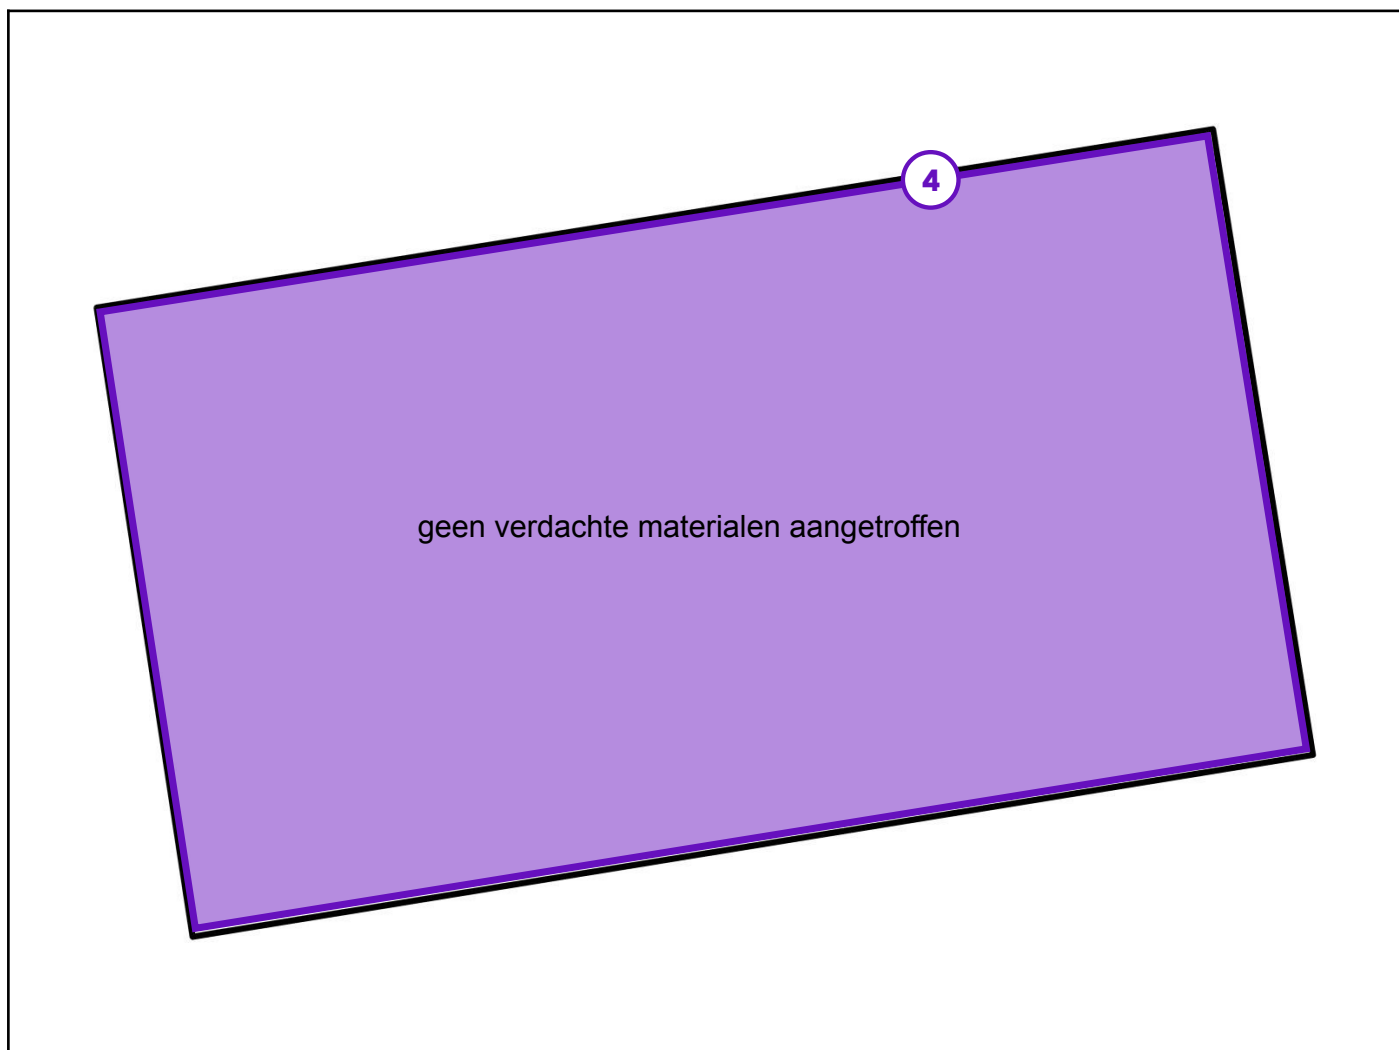
## Plan 2.1: Magazijn

Beschrijving	Type	Actie
4. Magazijn gecontroleerd	Advies	-
